Programa: Monitoreo y Control del Estado Operativo y Mantenimiento de Plantas.

Subprograma: Pasivos Ambientales.

Período: Enero a Diciembre de 2018.

1.1. Refinería Bahía Blanca S.A.U.¹

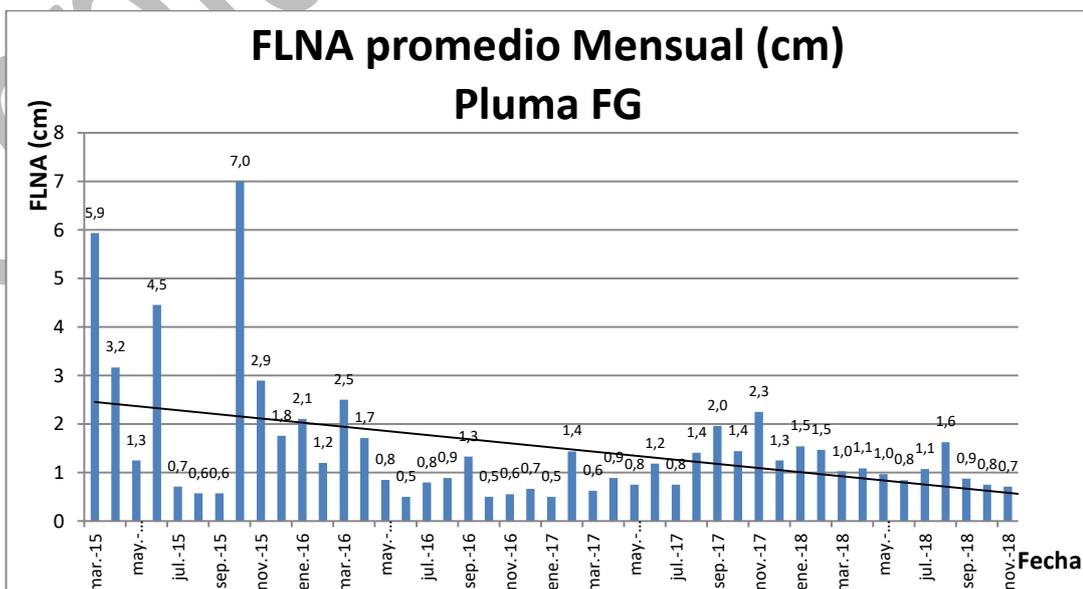
Pese a las fluctuaciones del espesor de la FLNA, la tendencia general de la totalidad de los pozos monitoreados es decreciente a estable (años 2015/18); durante el año 2018 no se han superado los 5.5 cm de FLNA en la totalidad de los pozos monitoreados, tal como se muestra en los Gráficos 1 al 7 del Anexo Pasivos Ambientales (páginas 40 a 43).

A continuación se muestra la evolución del espesor de FLNA en la Pluma FG durante los cuatro últimos años donde se visualiza la tendencia decreciente a estable en FLNA:

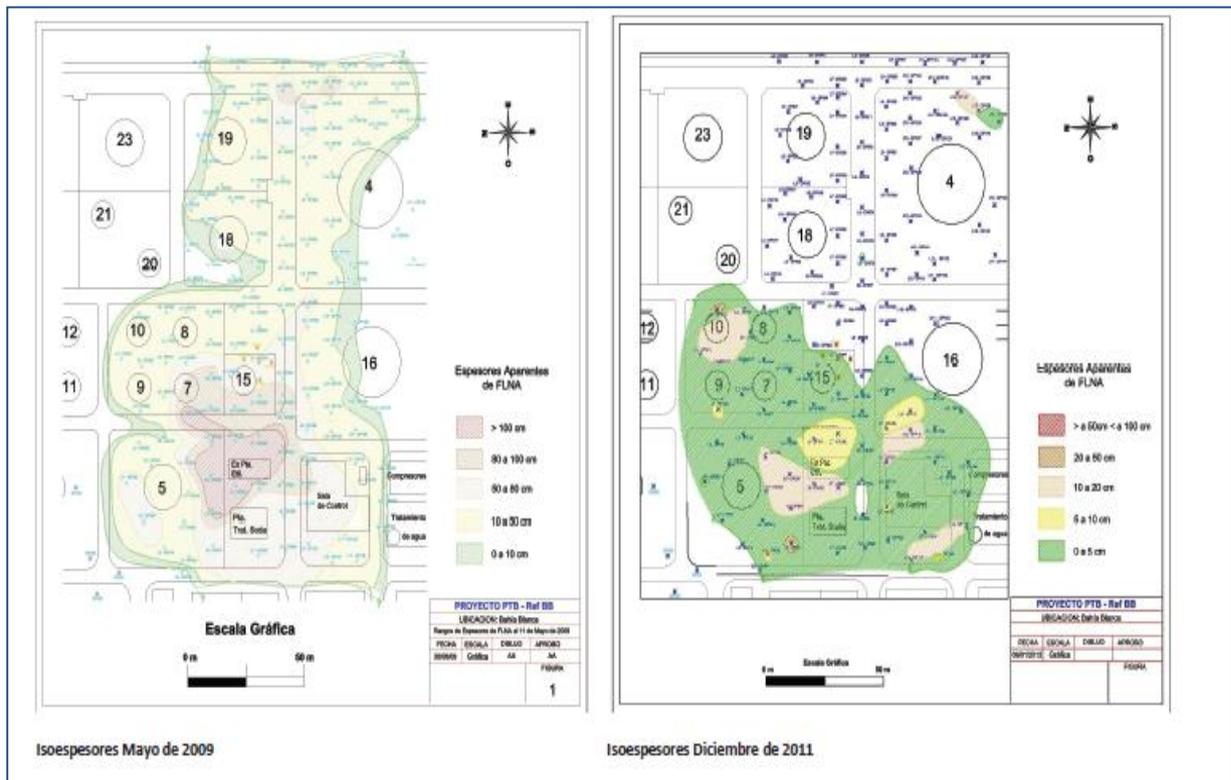
Isoespesores Pluma FG años 2009 y 2011

Se logró una reducción del tamaño de la pluma y del espesor de la FLNA, lo que denota la efectividad del método utilizado, tal como se aprecia en las siguientes Figuras donde se compara de evolución de isoespesores de FLNA desde 2009 hasta 2018 (inicio de las actividades hasta la actualidad, Pluma FG).

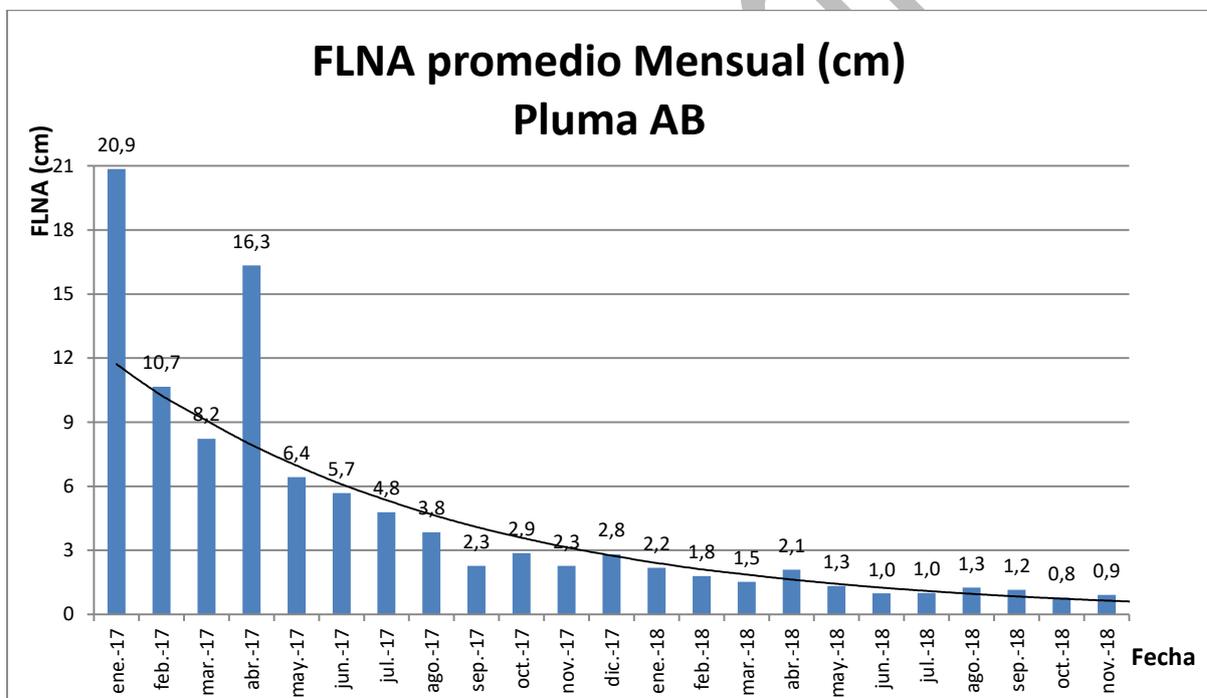
A continuación se muestra la evolución del espesor de FLNA en la Pluma AB del último año donde se visualiza la tendencia decreciente a estable; para mayor detalle ver Gráficos 8 y 9 del Anexo Pasivos Ambientales, páginas 43 y 44.

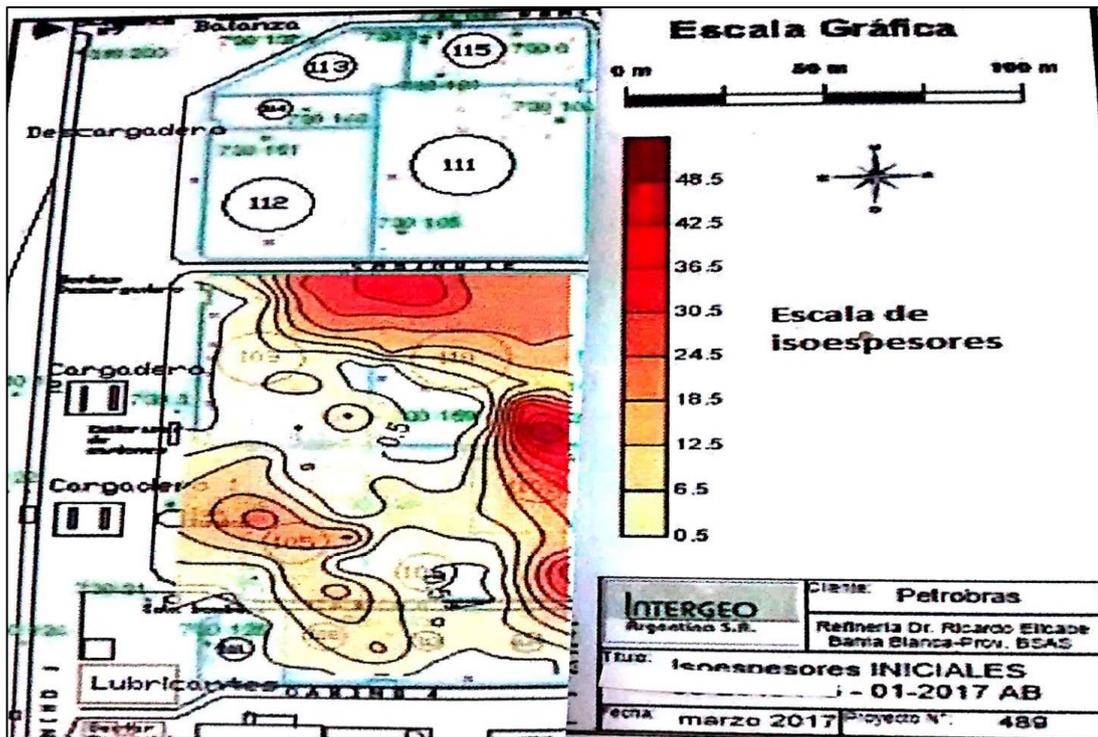
Isoespesores Pluma AB, Enero 2017

Las siguientes figuras muestran la reducción de FLNA en superficie y espesor desde el comienzo de la operación.

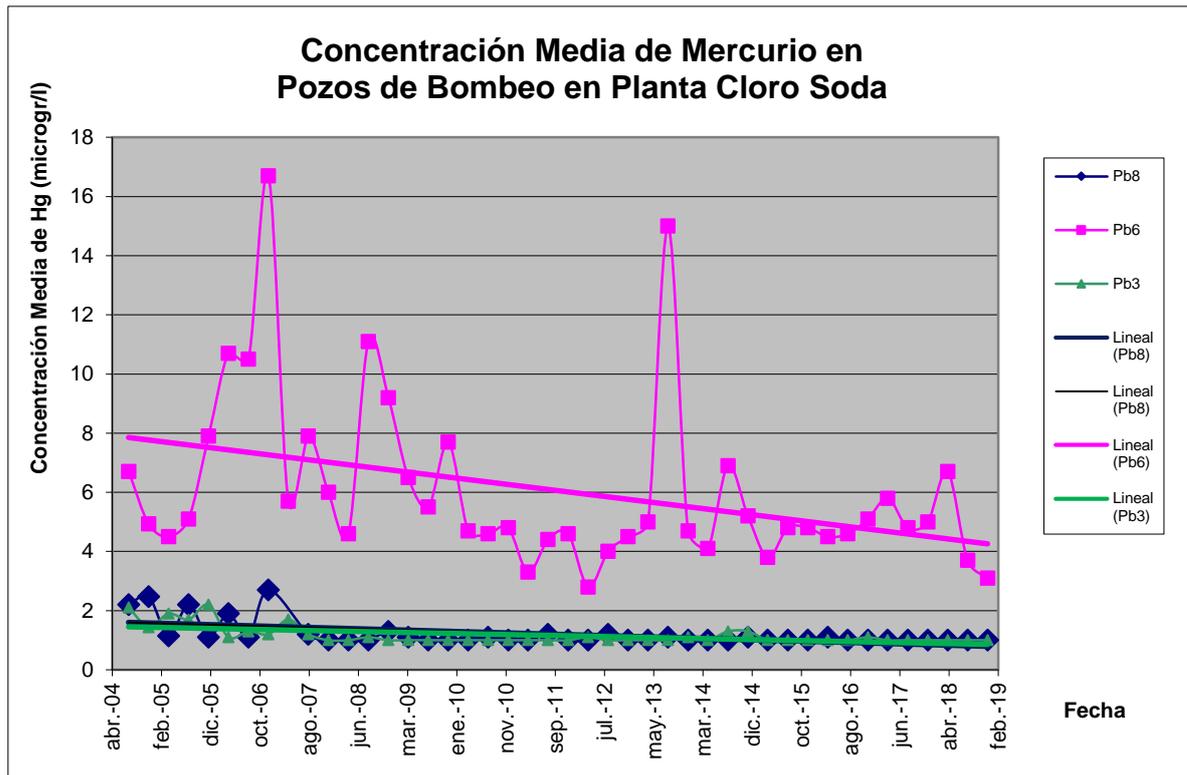
Desde abril de 2004 a diciembre de 2018 los resultados analíticos de los tres pozos de bombeo (Pb3, Pb6 y Pb8) permitieron señalar que la evolución de la concentración de mercurio es levemente decreciente, aunque con tendencia estable; presentando una concentración asintótica en los pozos de bombeo Pb3 y Pb8 (1 µg/l).

En los tres pozos de bombeo las concentraciones de mercurio desde el inicio del programa de confinamiento tienden a disminuir. En los últimos controles hay una estabilización relativa de las concentraciones detectadas alrededor de la unidad en los pozos de bombeo Pb3 y Pb8. En el Pb6 las concentraciones de mercurio durante el último año se encuentran por debajo de los 6,7 µg/l.

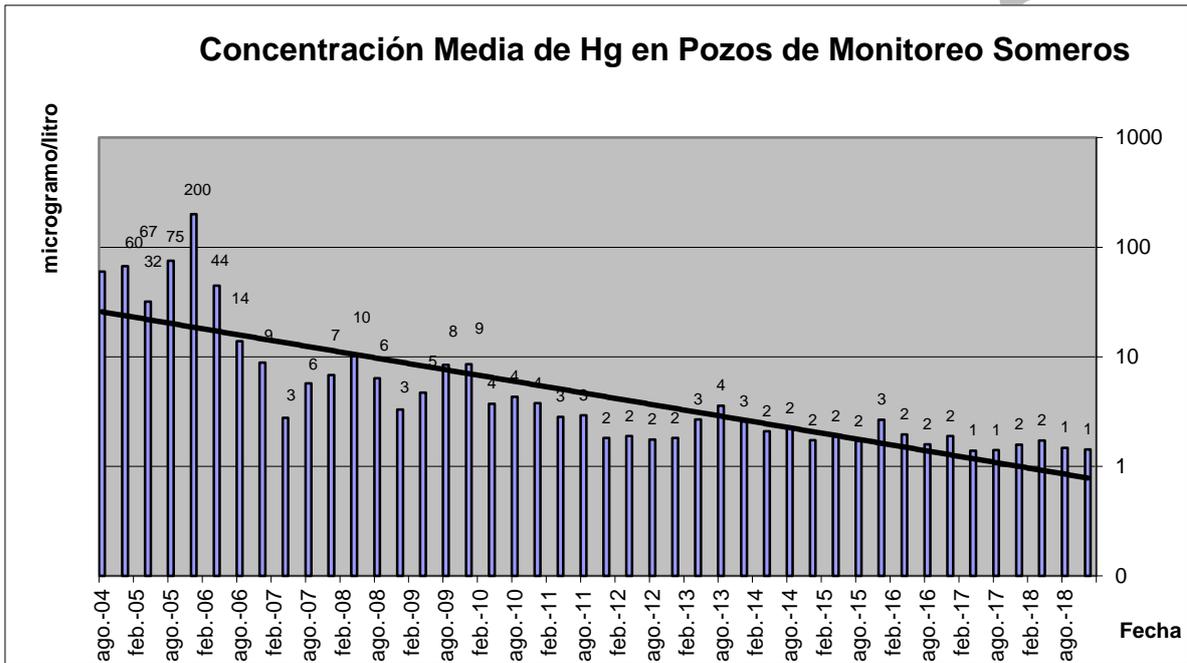
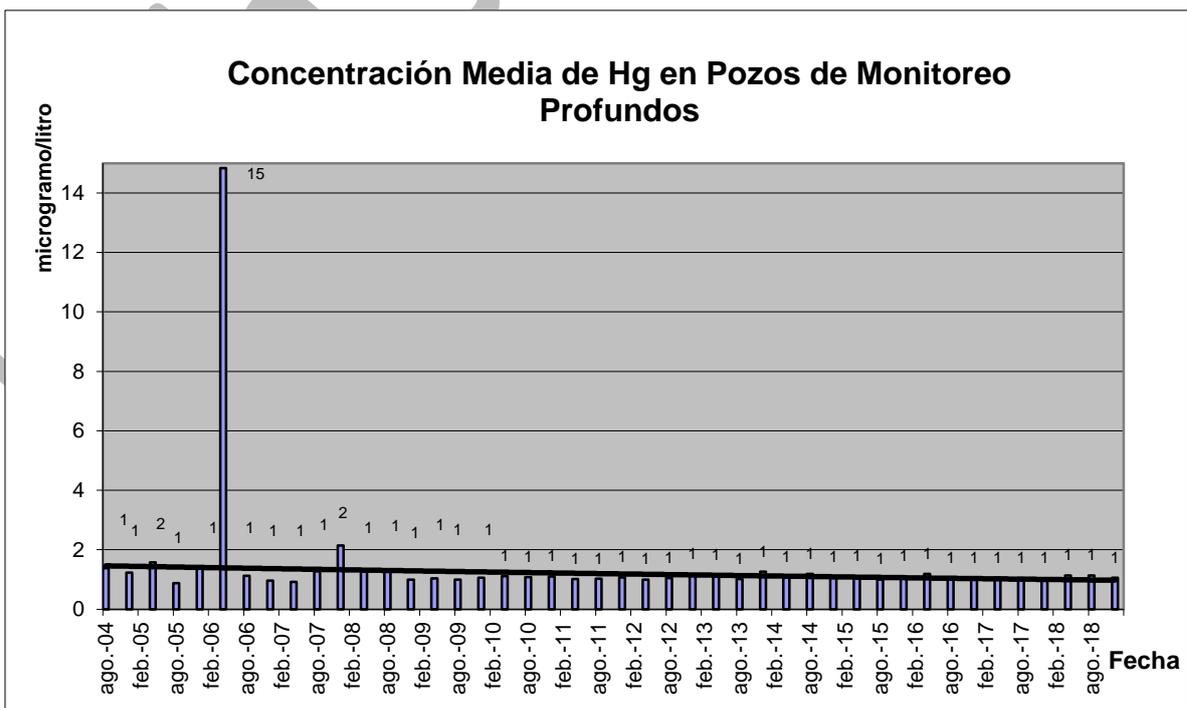
En los siguientes gráficos se muestra la evolución de la Concentración Media de Mercurio en Pozos Someros y Pozos Profundos, se puede observar en el primer caso, una tendencia decreciente, aunque en los últimos años se ha estabilizado; en el caso de pozos profundos la tendencia es estable, con valores alrededor de 1 µg/l.

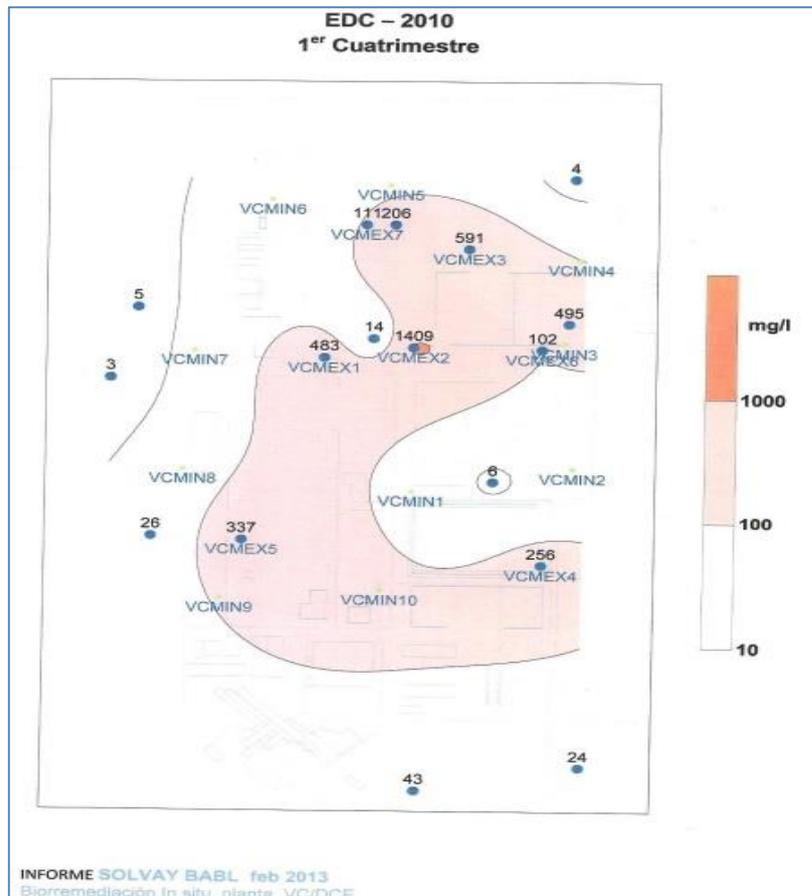
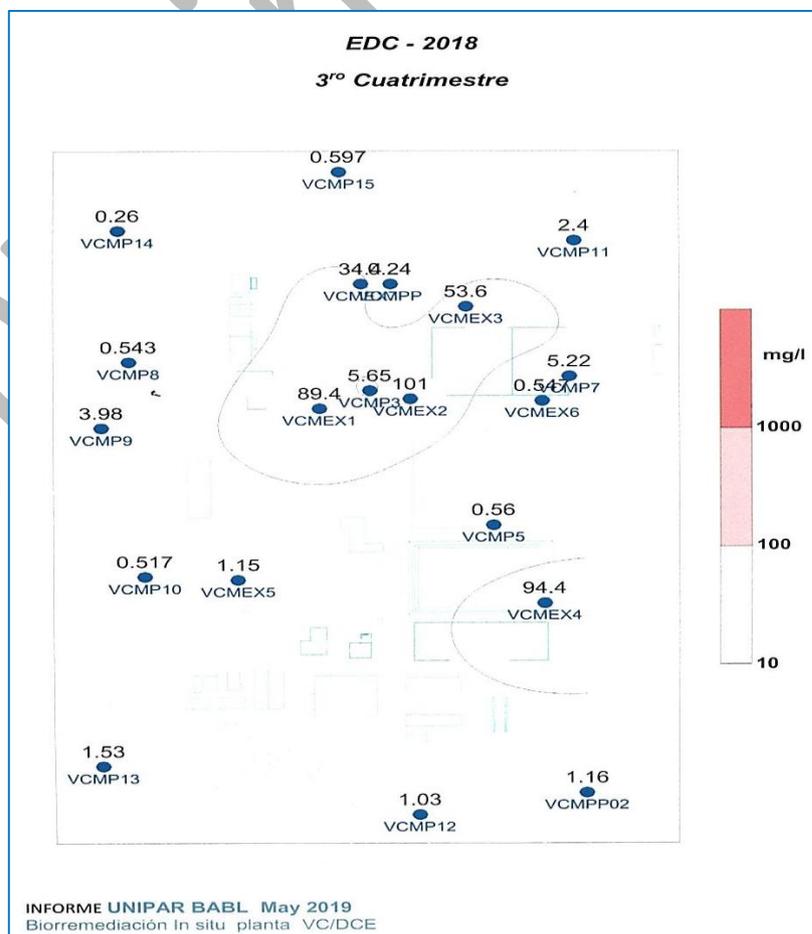
El área delimitada por las curvas de isoconcentración se ha reducido significativamente con respecto a años anteriores, como se verifica en los siguientes planos (año 2010 a 2018):

El tratamiento funciona bien en general, pero todavía hay zonas altamente contaminadas en el acuífero superficial. La empresa remediadora recomienda centrarse en esas áreas con inyecciones específicas para completar el tratamiento.

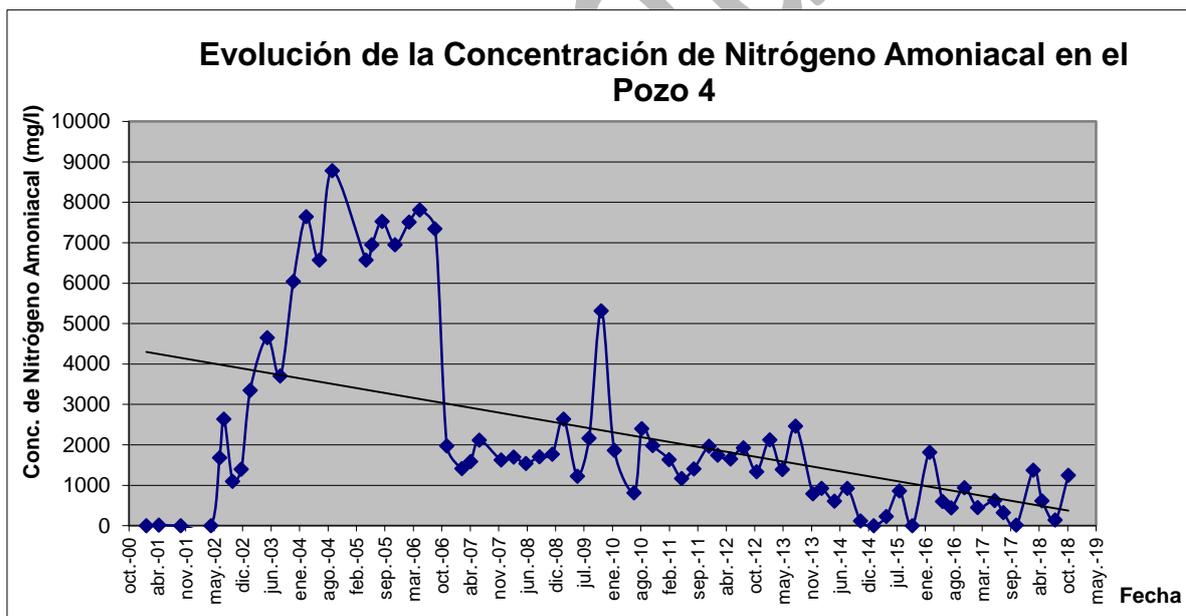
El siguiente gráfico muestra la evolución de la concentración de nitrógeno amoniacal en el pozo 4 hasta fines del año 2018. Este es el pozo de mayor concentración de nitrógeno amoniacal inicial y es el que se utiliza para bombeo y posterior despojo con aire en la planta Branch.

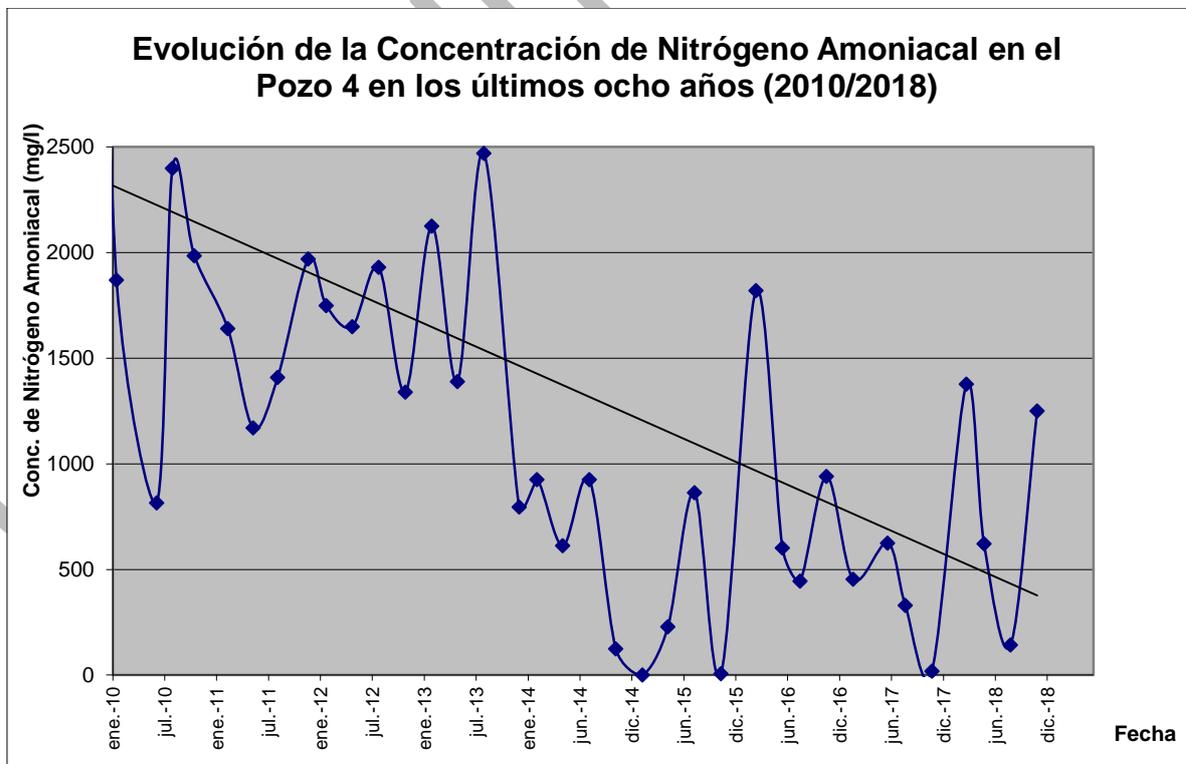
El siguiente gráfico muestra la evolución de la concentración de nitrógeno amoniacal en el pozo 4 los ocho últimos años

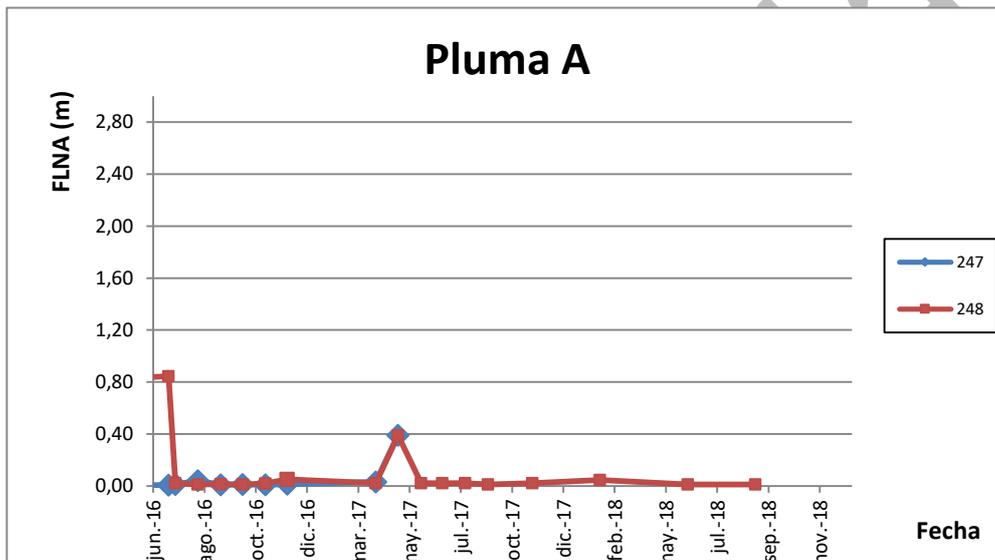
Pluma A: Sector Aditivos (Pozos 247 y 248)

Se registraron valores significativos de espesor de FLNA en el pozo 248 hasta agosto de 2016. Posteriormente se detectaron espesores constantes y menores de 3 cm.

Se evaluará la evolución de ambos pozos en las sucesivas campañas para poder confirmar la eliminación de la FLNA del sector.

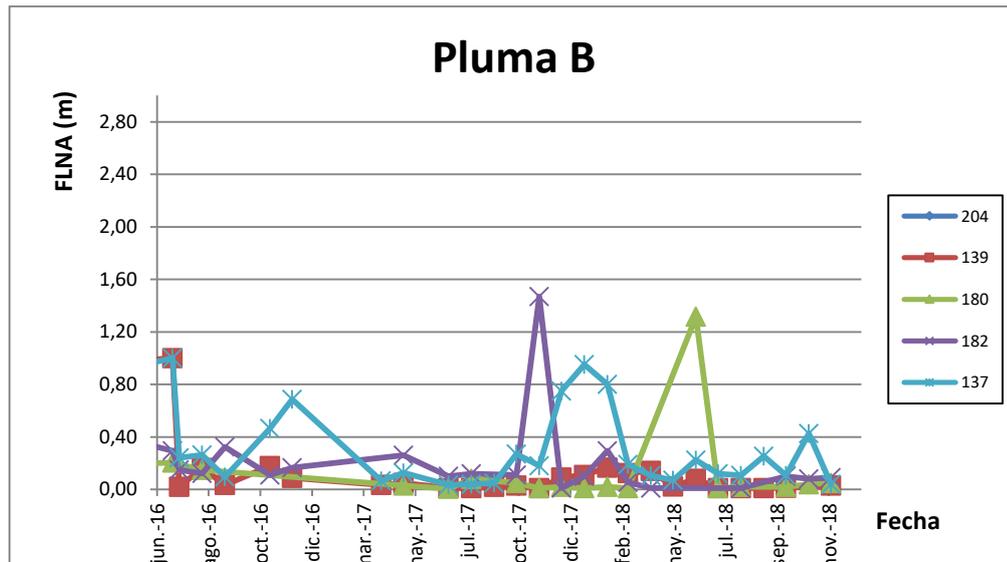
Pluma B: Sector Bombas (Pozos 137, 139, 180, 182 y 204)

Esta pluma fue separada en dos luego de la caracterización de FLNA realizada a principios de 2018.

Con respecto a la pluma B2 el pozo 204 mostró un significativo descenso en sus espesores en concordancia con un ascenso del nivel freático. Lo mismo se observó en los pozos 322 y 328.

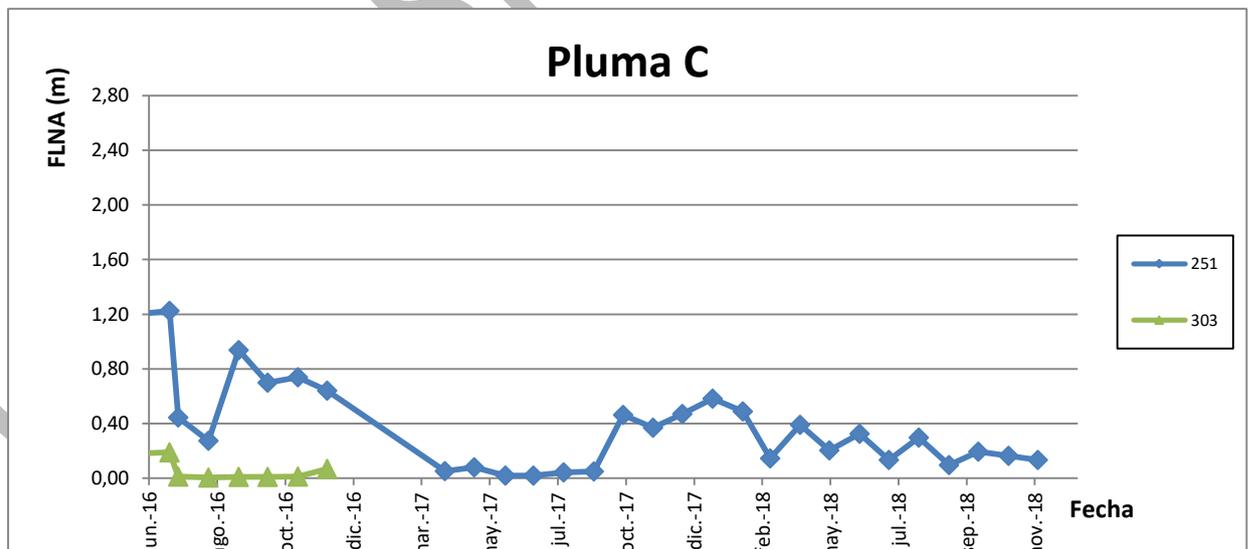
Pluma C: Sector Cargadero (Pozos 251 y 303)

Tomando como referencia el pozo 251 se han observado registros constantes durante todo el período aunque algo menores en comparación al periodo anterior. Este pozo es intervenido con aplicación de vacío desde el inicio de las campañas de extracción.

El pozo 303 se extrae con skimmer pasivo y el 251 con equipo de vacío móvil.

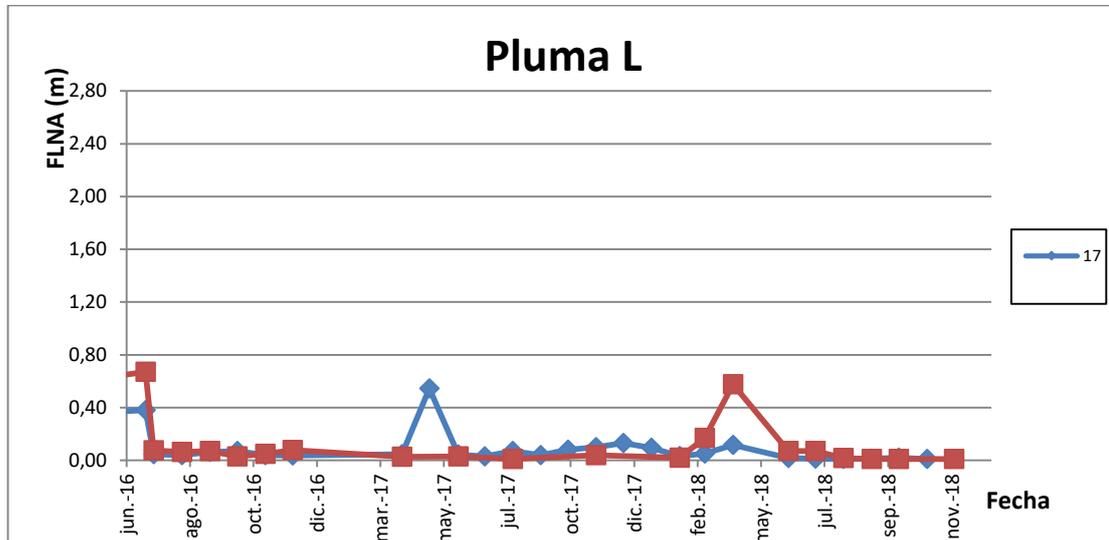
Pluma L: Sector laboratorio (Pozos 17 y 206)

Ambos pozos son extraídos con equipo de vacío móvil con el objetivo de aumentar su captación.

Por otro lado el pozo 324 continúa sin registros de FLNA por lo que la pluma pareciera estar partida o ser de diferente origen/fuente como se pensaba inicialmente.

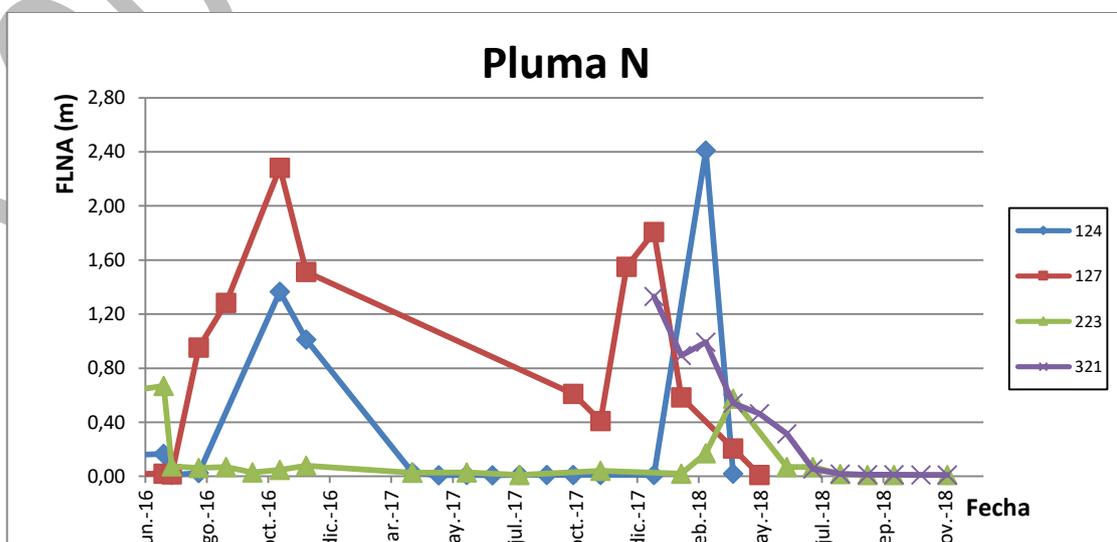
Pluma N (Pozos 124, 127, 223 y 321)

El pozo 124 tuvo su último registro de FLNA en abril de 2018 y el pozo 127 en mayo de 2018.

Los pozos 124 y 127 son intervenidos con skimmers pasivos y los pozos 223 y 321 con equipo de vacío móvil.

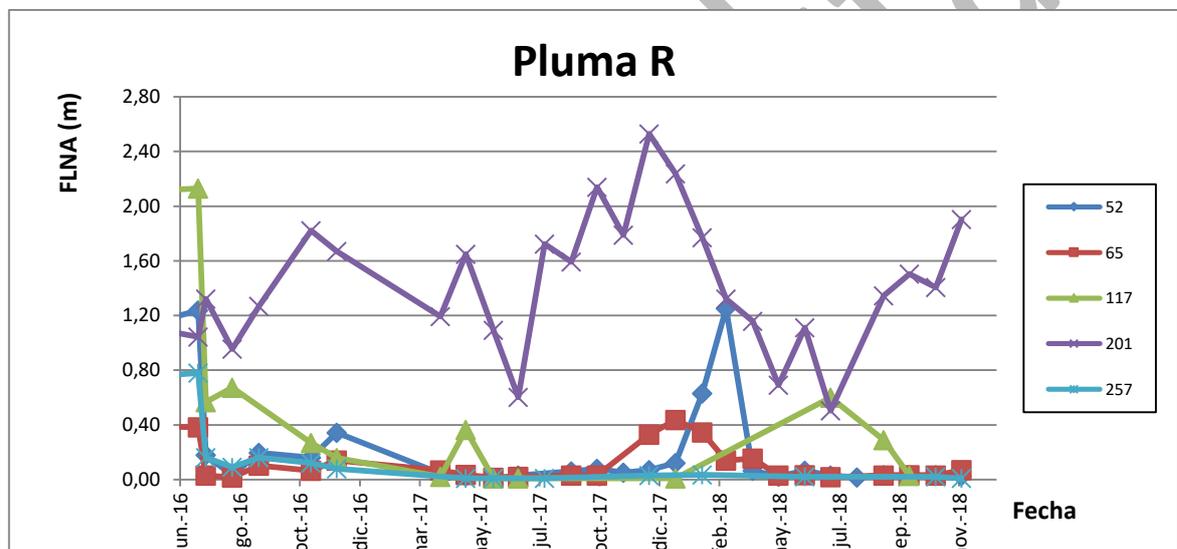
Pluma R: Sector ex Refinería

El pozo 201 es el único que registra espesores constantes y buena recuperabilidad de FLNA desde el inicio; con una tendencia ascendente en el último semestre de 2018.

El pozo 117 no se registró detecciones hasta septiembre de 2017. A principios de 2018 volvió a tener registro de espesores de FLNA representativos y se comenzó a intervenirlos por aplicación de vacío. Una vez disminuidos los espesores, se continuó mediante skimmers.

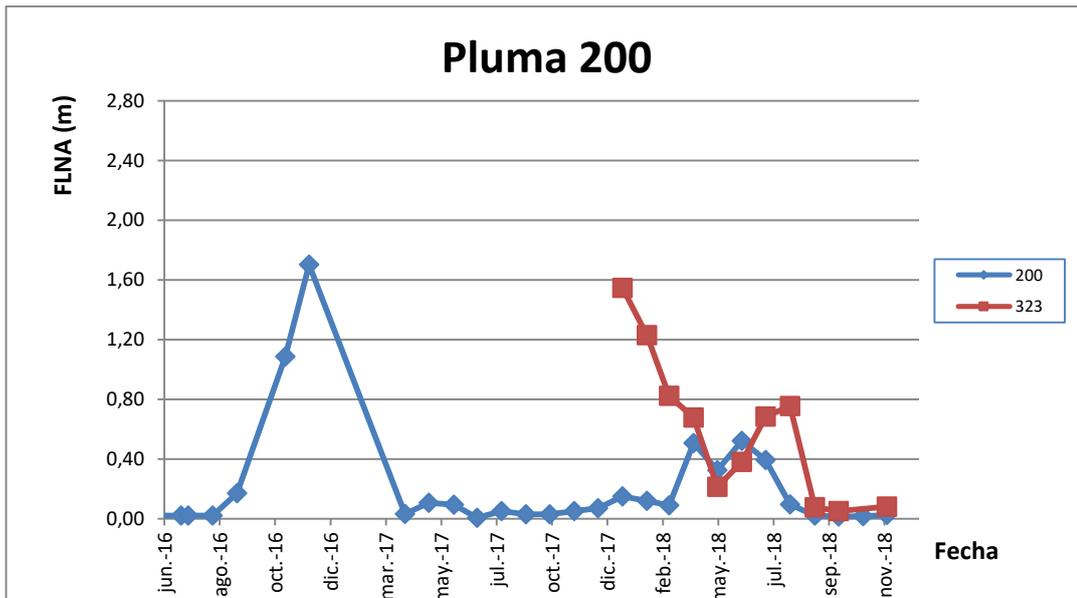
Pluma 200

El único pozo de esta pluma (pozo 200) tuvo un comportamiento de baja recuperabilidad al principio y luego, en el último semestre de 2016 aumentó su FLNA. Junto con el pozo 323, registraron un descenso en sus espesores durante el último semestre de 2018. Ambos son intervenidos con equipo de vacío.

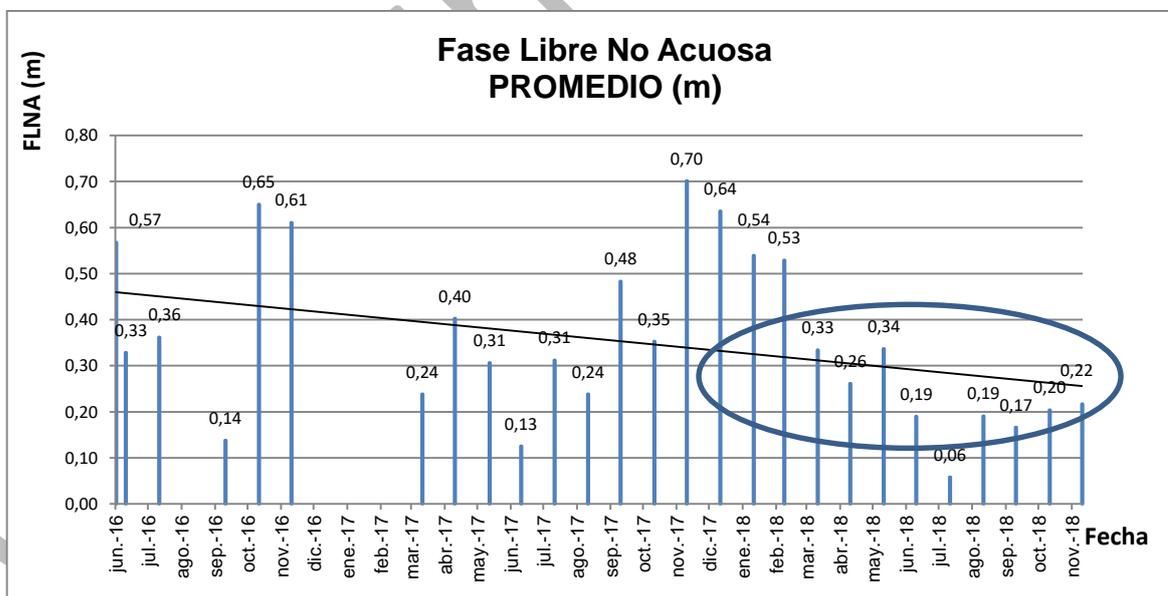
El siguiente gráfico resume la presencia de FLNA en todos los pozos mensualmente, durante los tres últimos años. A partir de 2018 los valores de FLNA han disminuido considerablemente con respecto al año 2017; alcanzando un valor asintótico y promedio del año 2018, de 0.31 m de FLNA;
