RELEVAMIENTO CONDICIONES SEGURIDAD E HIGIENE MERCADO MUNICIPAL BAHÍA BLANCA

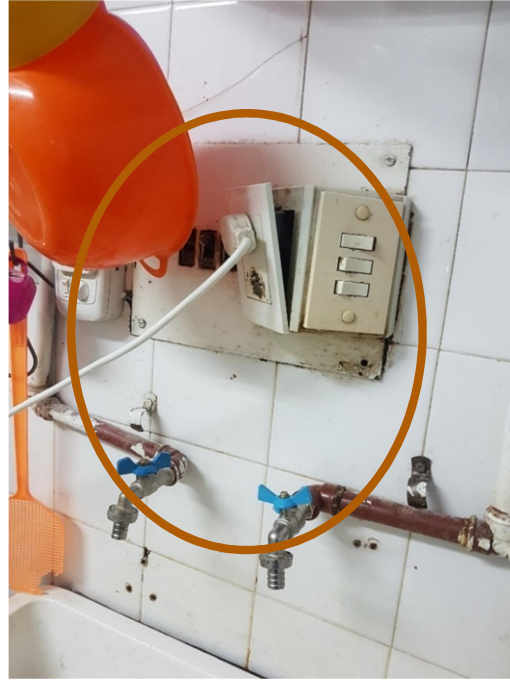
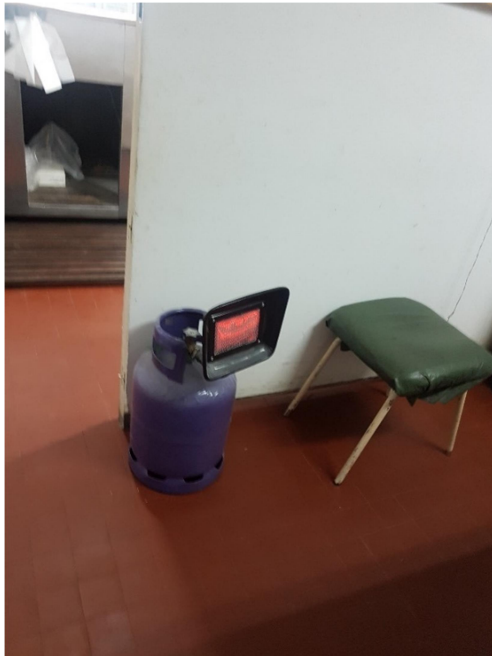
Fotos 38 y 39 Falta de orden – Instalación eléctrica deficiente – cable alimentación longitud inadecuada o instalado en lugar incorrecto – Tablero sobre pileta de lavado - Riesgo eléctrico

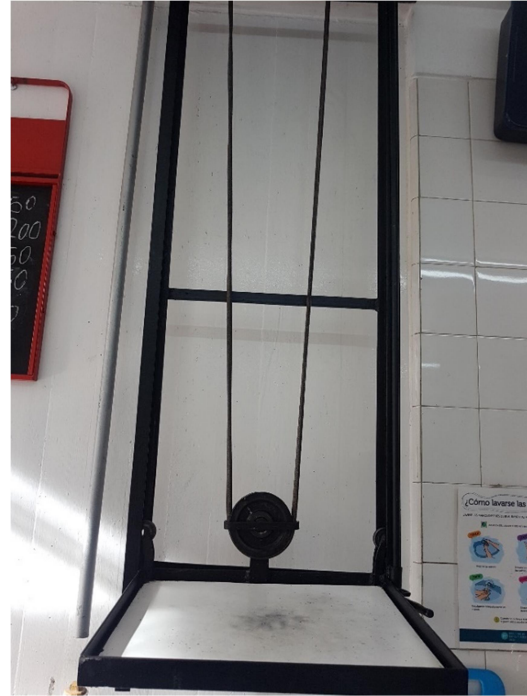
Foto 46 y 47 Montacargas - Falta señalización - Riesgo Golpes – contusiones

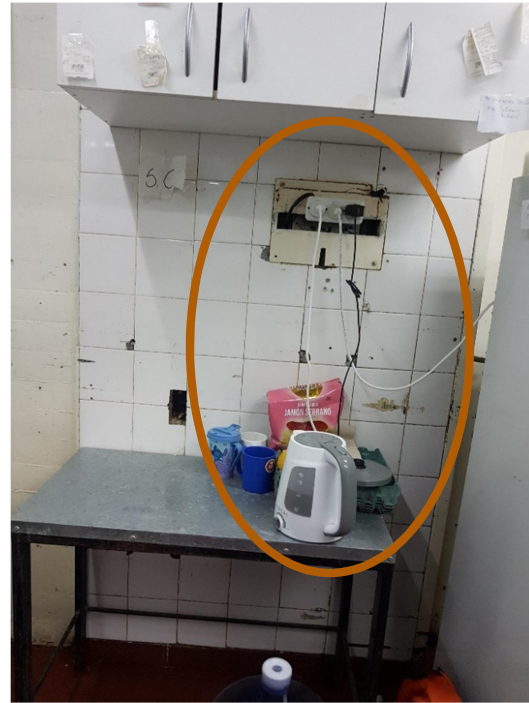
Foto 57

Fotos 57 y 58 Elementos variados acopiados – Recipiente de residuos – Ropa – Otros sin clasificar
Falta orden y separación clasificada – Riesgo Higiénico
Tablero sin protección (tapa no cubre totalmente – fuera de norma) – Riesgo eléctrico

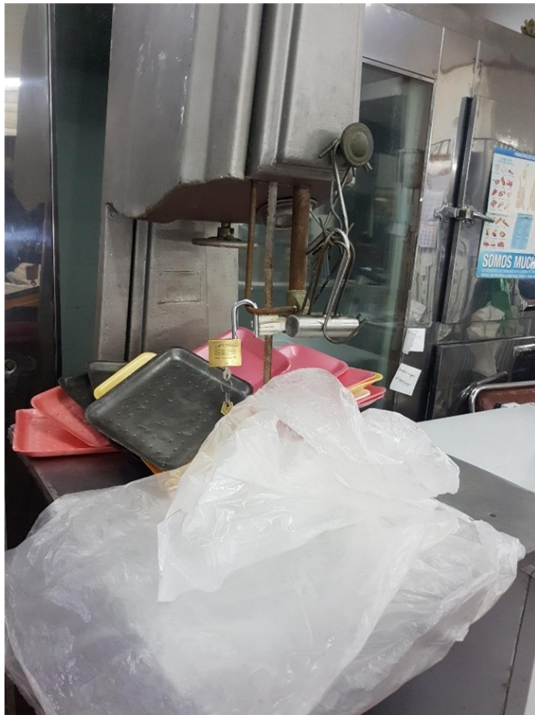
Foto 78 y 79 Se acumulan objetos variados – Residuos de carnicería (recipiente sin tapa) – Riesgo higiénico

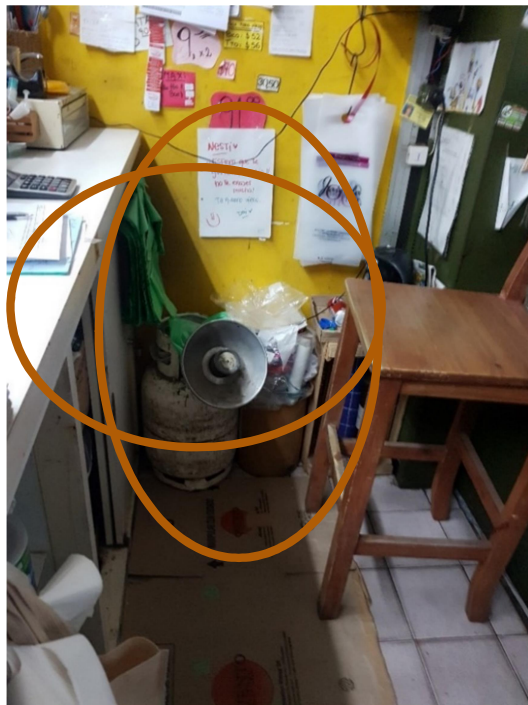
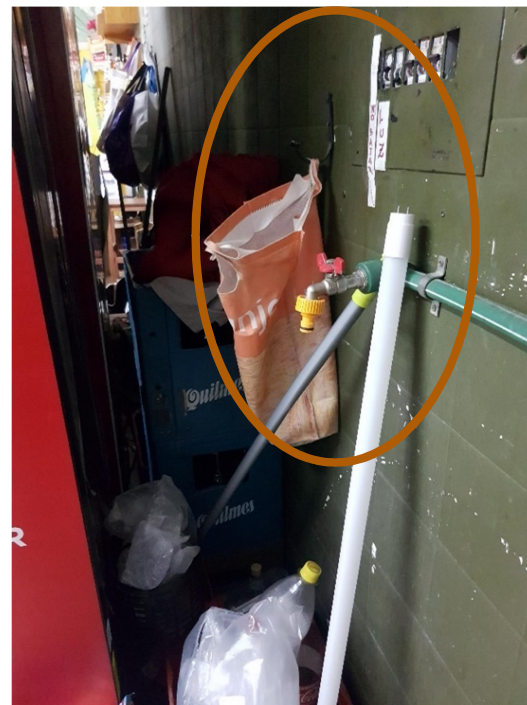
Foto 90 y 91 Falta de orden – Acumulación de residuos – Riesgo Higiénico
Presencia de garrafa con pantalla para calefacción – Riesgo de incendio – Riesgo quemaduras
Tablero eléctrico fuera de norma, sin tapa ubicado sobre piletta de lavado .Riesgo eléctrico

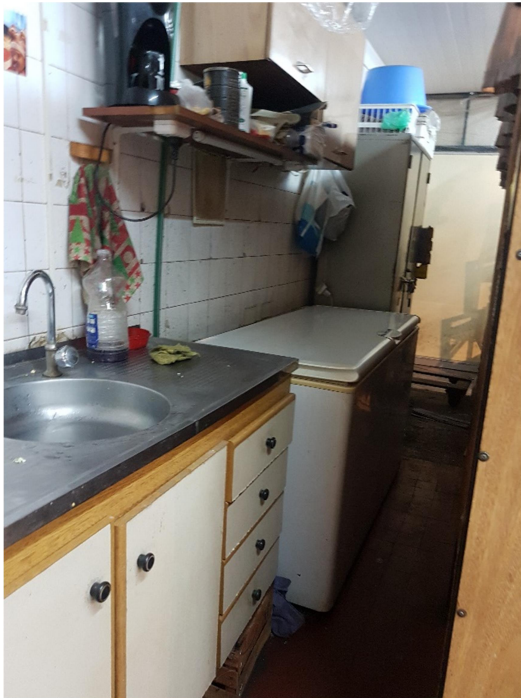
Foto 102 Poca iluminación en lugar de pileta de lavado

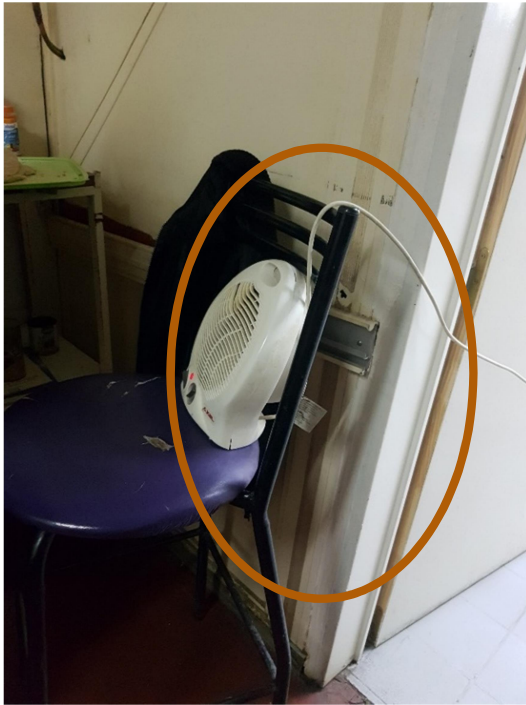
Tendido de cables con prolongadores por lugares de paso – Uso de alargues – Riesgo eléctrico

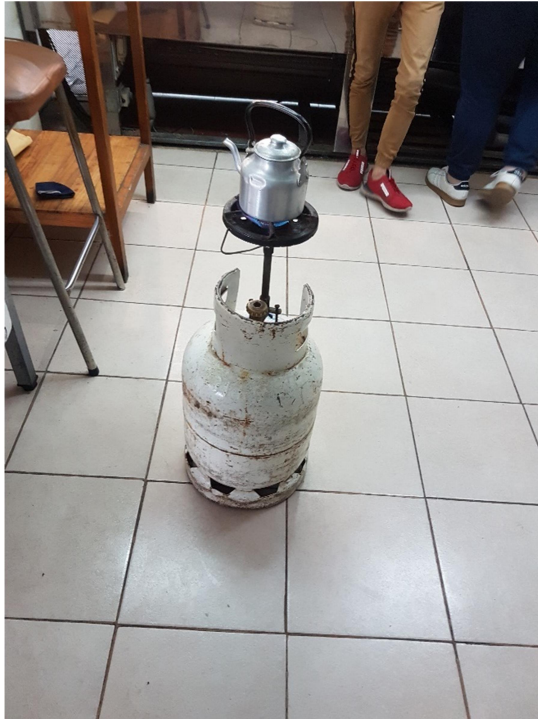
Foto 122 Garrafas con hornalla para calefacción – Riesgo eléctrico – Riesgo quemaduras

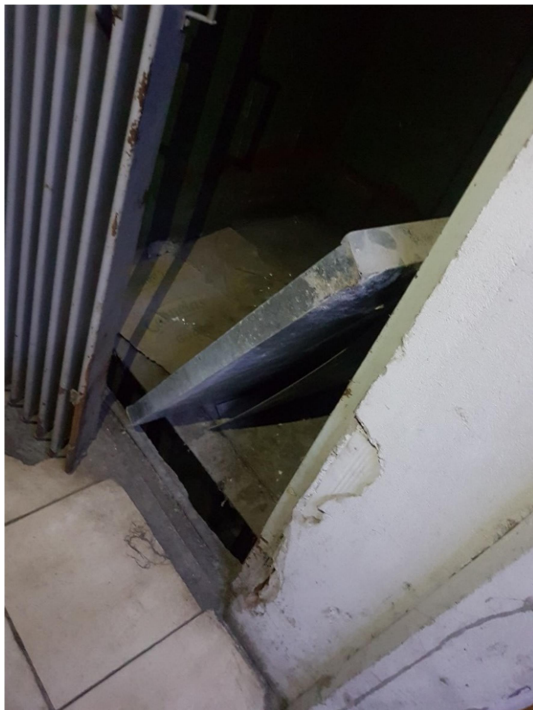
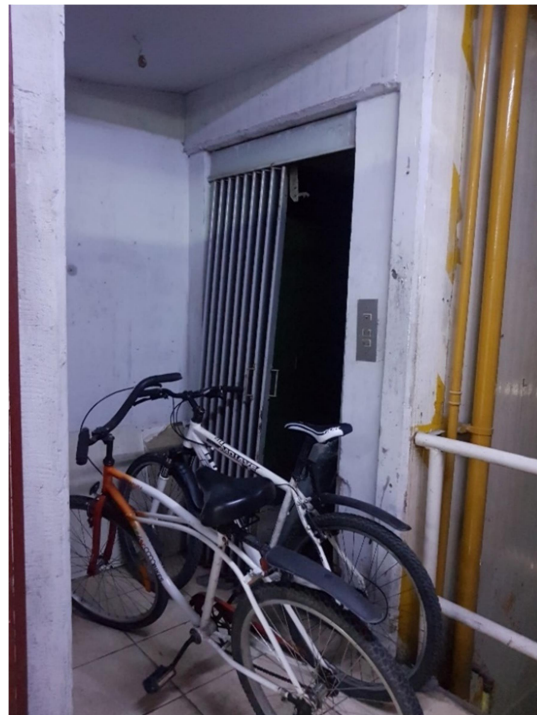
Fotos 136 y 137 Montacargas – fuera de uso – indicar con señalización / asegurarse que no sea usado (candado u otros)

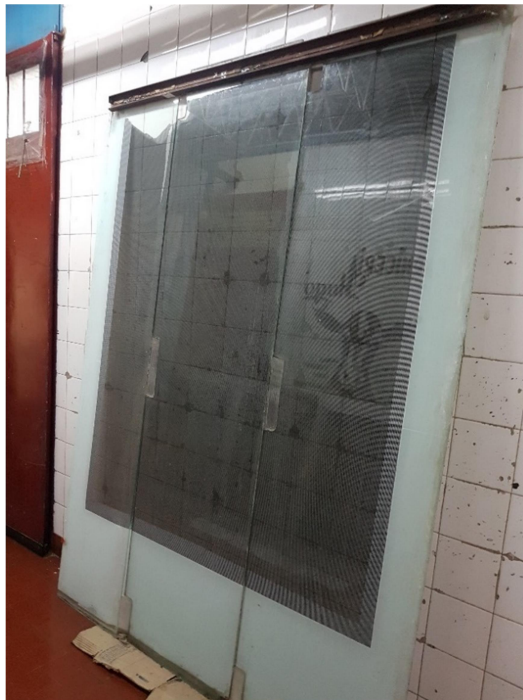
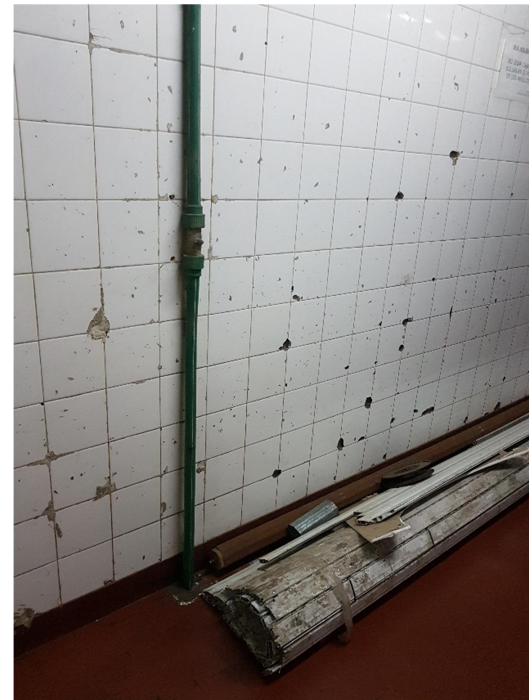
Foto 138 a 141 Se almacenan elementos en pasillos reduciendo los anchos de circulación

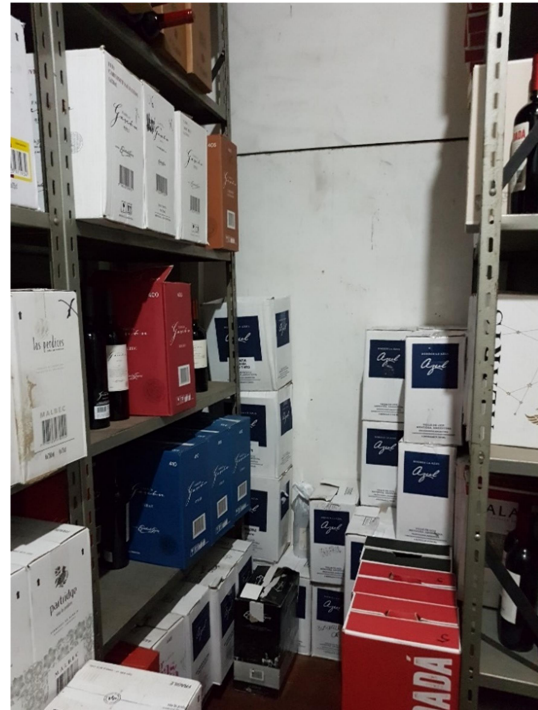
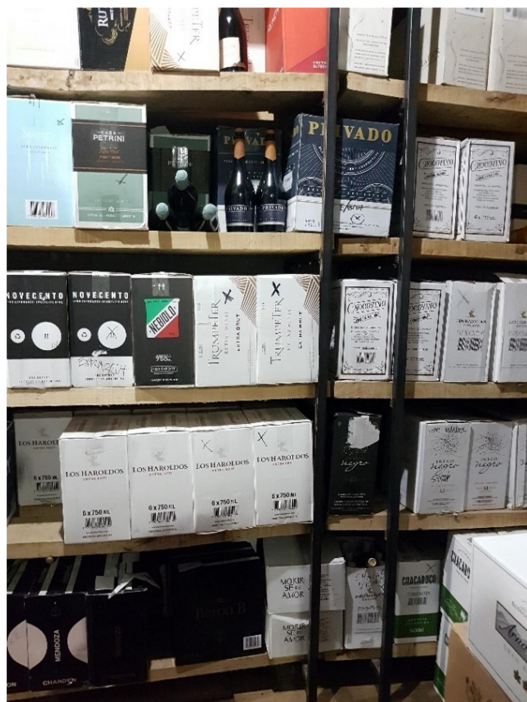
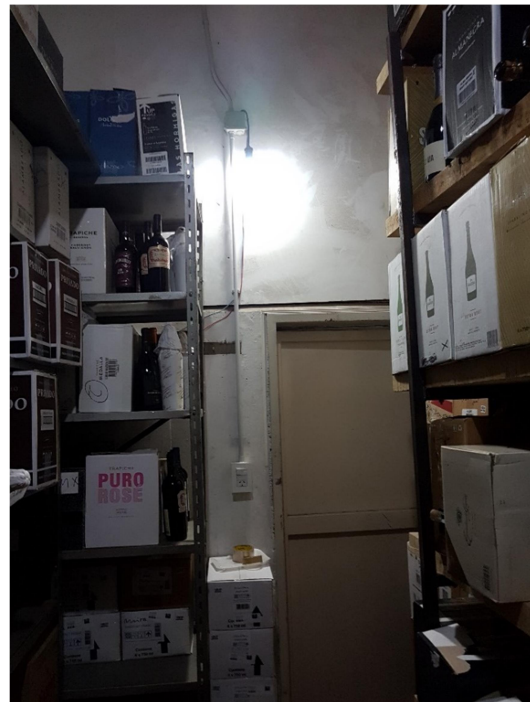
Fotos 158 a 161 Almacenamiento de mercadería sobre estanterías, en algunos casos con estanterías de madera
No hay definidos lugares de circulación internas (lugares que deben dejarse libre para salida hacia pasillo interno)
Riesgo aumento de riesgo de incendio por presencia de estanterías madera – dificultad para la salida

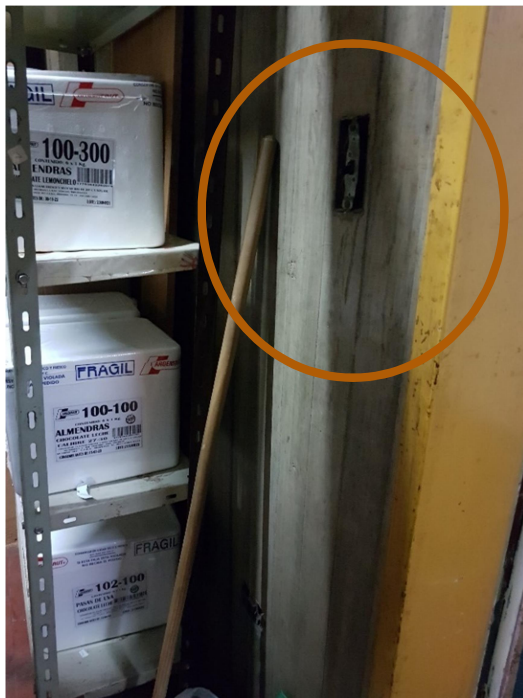
Foto 176 a 178 Cantidad de mercadería acopiada sobre pallets de madera, entrepiso de madera – Riesgo incendio
Falta protección en la caja eléctrica

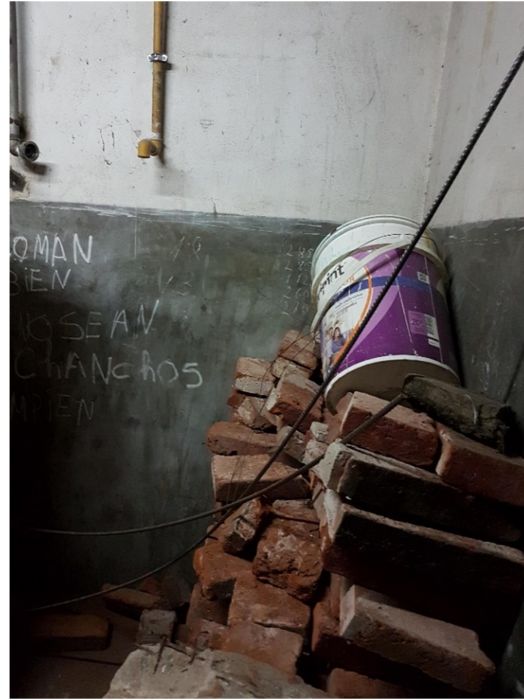
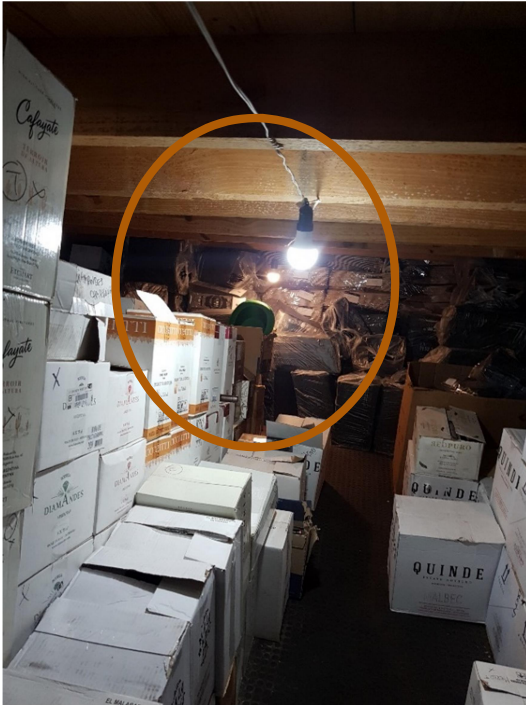
Fotos 215 y 216 Lugar ocupado actualmente con elementos fuera de uso, materiales de construcción, etc
Falta de orden y limpieza – riesgo higiénico

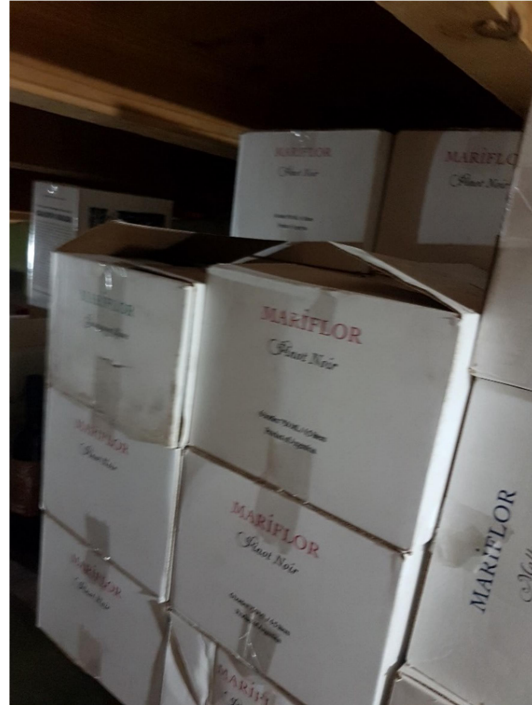
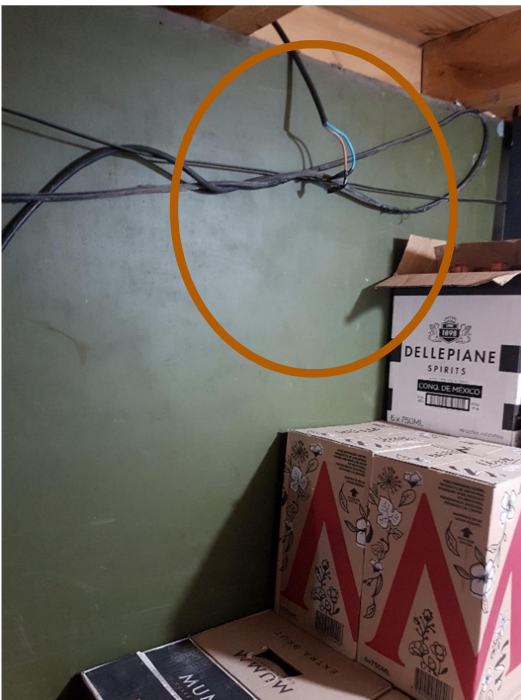
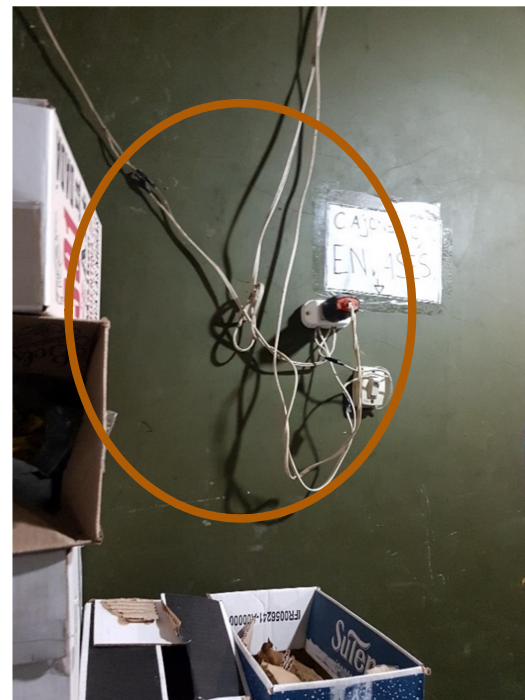
Fotos Ilustrativas de los acopios, con escaso lugar de circulación – Instalación eléctrica mediante cableados no canalizados
Empalmes de cables sin aislación – cableados no canalizados fuera de norma – Riesgo eléctrico – riesgo incendio

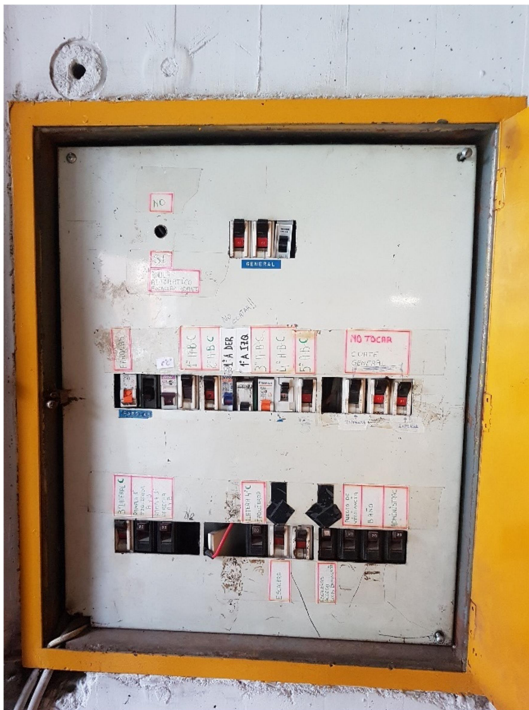
Foto 227 Tablero general cocheras - No posee disyuntor diferencial

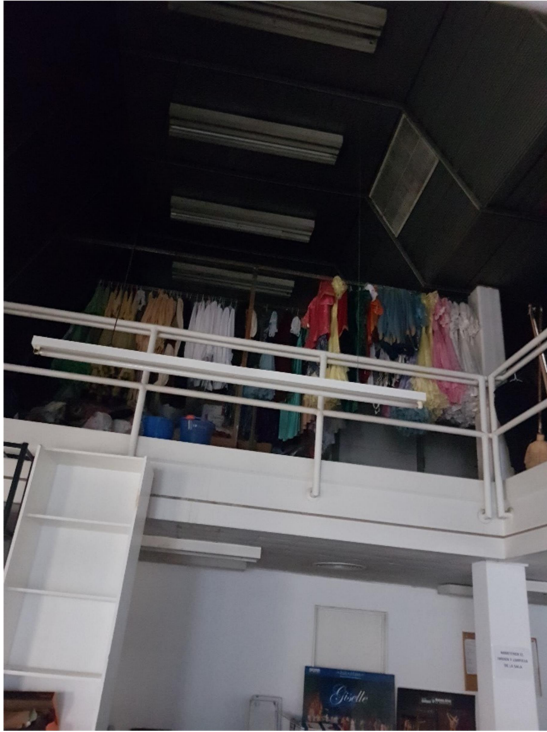
Foto 233 Falta orden y limpieza

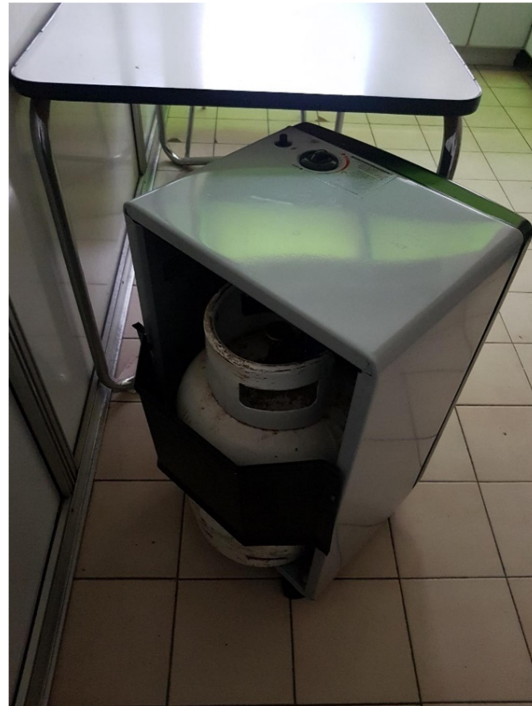
Foto 238 Garrafa en cocina

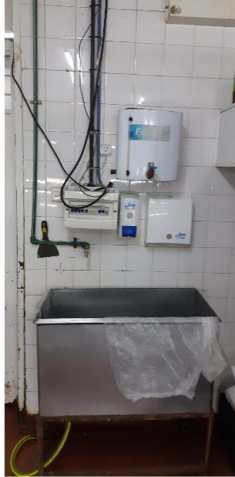
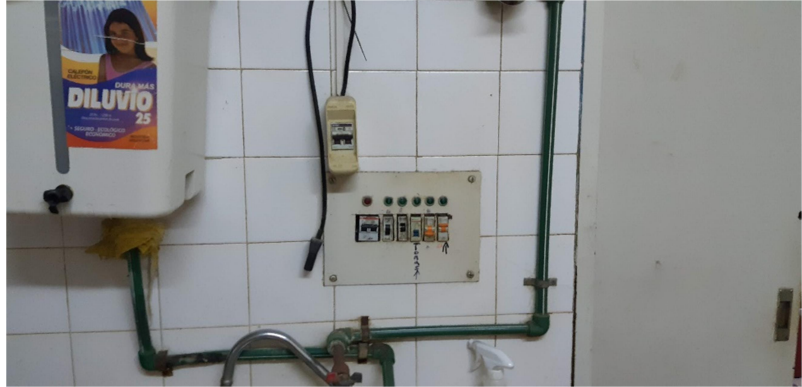
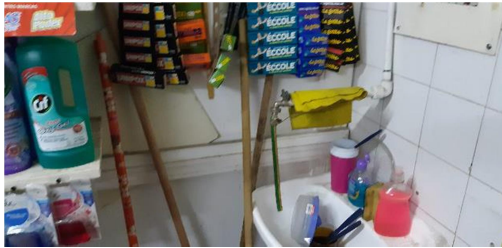
Protecciones Térmicas Unipolares
Obsoletas.
Sin Dispositivos Diferenciales
