Revisión del sistema eléctrico Mercado Municipal de Bahía Blanca

AGOSTO 2022

REVISIÓN SISTEMA ELÉCTRICO

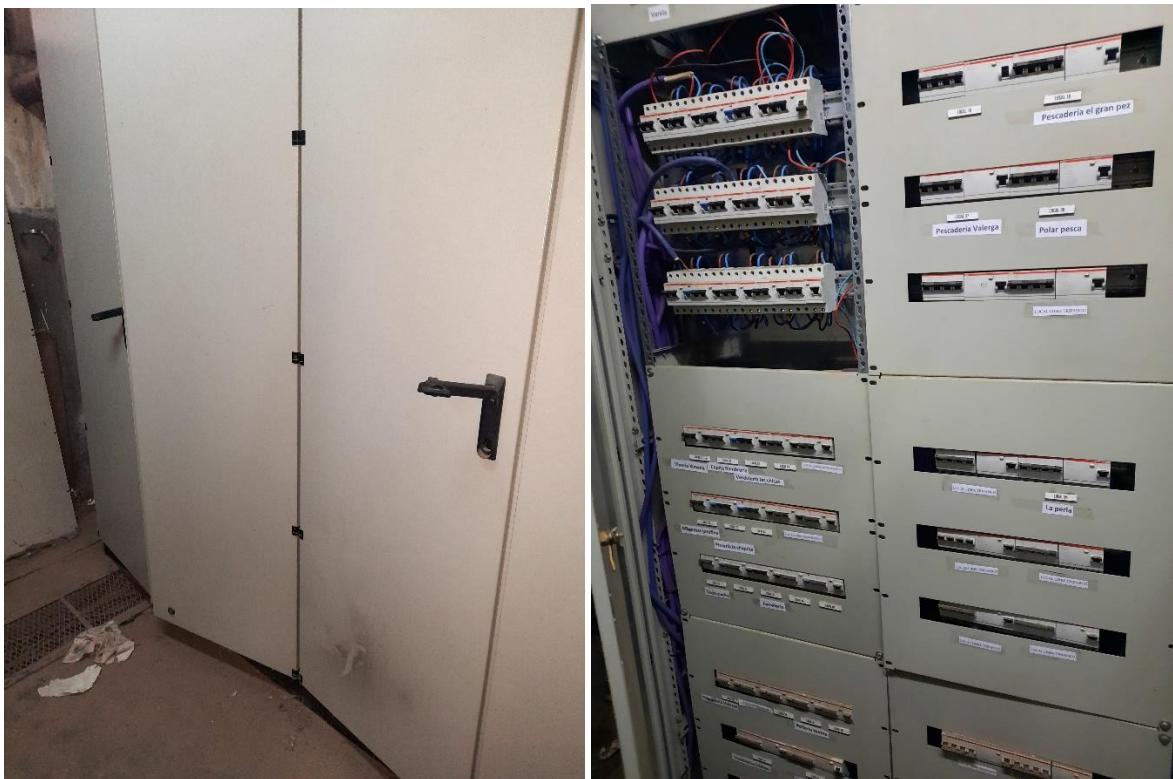
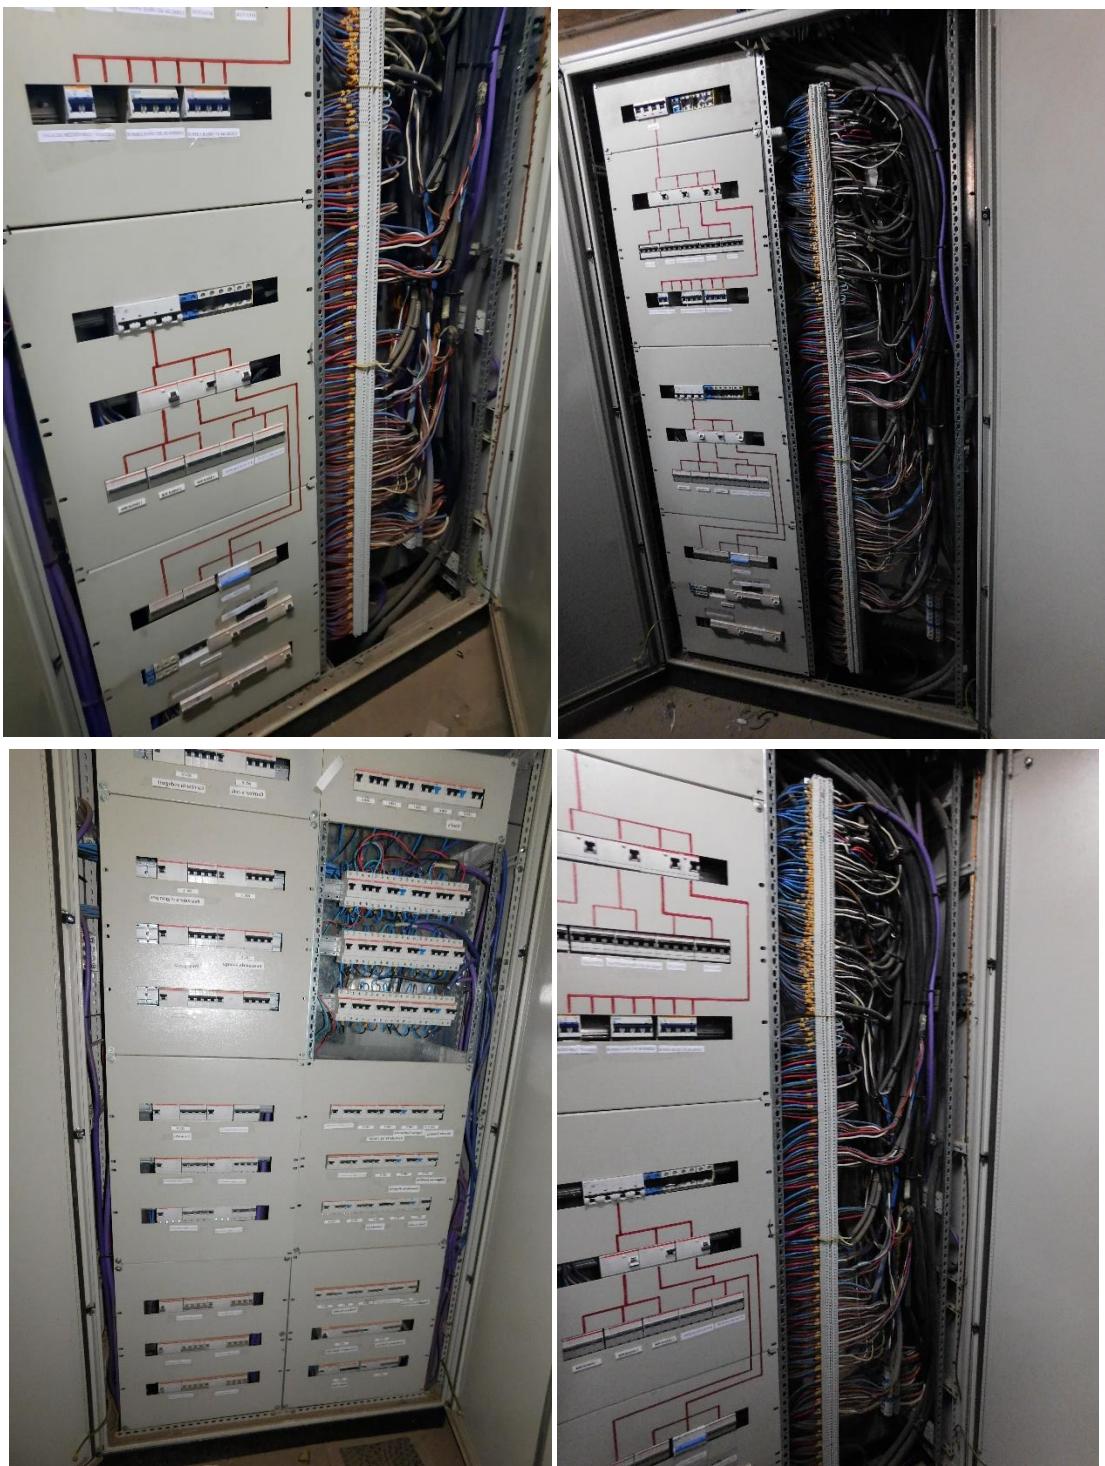
- No pudo establecerse con claridad la presencia de un conductor de puesta a tierra con sección suficiente para la potencia manejada por el tablero general.
- En algunos puntos falta la continuidad del cable de tierra.
- No pudo establecerse la conexión a tierra de las canalizaciones entrantes y salientes del tablero.
- La iluminación del sector es altamente deficiente para las tareas de mantenimiento.
- Los tableros antiguos (fuera de servicio) deben ser removidos a fin de dar al alugar mayor comodidad para trabajar.
- Faltan algunas tapas de bocas del calado de tablero que exponen conductores (contactos directos).
- Algunos chapones son inexistentes y otros no se encuentran colocados (contactos directos).

- La instalación eléctrica del recinto es muy deficiente.
- Deben existir peines de conexionado (sugerencia),
- Los cables de los tableros se encuentran muy desordenados.
- Aunque existen borneras de tierra no se nota la continuidad entre ellas.
- Existen cables desnudos de tierra. El cable de tierra debe ser aislado de color Verdiamarillo.
- El artefacto no tiene protección contra caída del tubo de la lámpara.
- El grupo electrógeno existente está colocado en un lugar inadecuado. La instalación de este equipo no es normativa.
- Las cañerías embutidas presentan un gran deterioro por óxido.
- Las salidas de cables deben protegerse para los contactos directos (borneras laterales).
- La cámara termográfica determinó puntos de más de 30 grados.

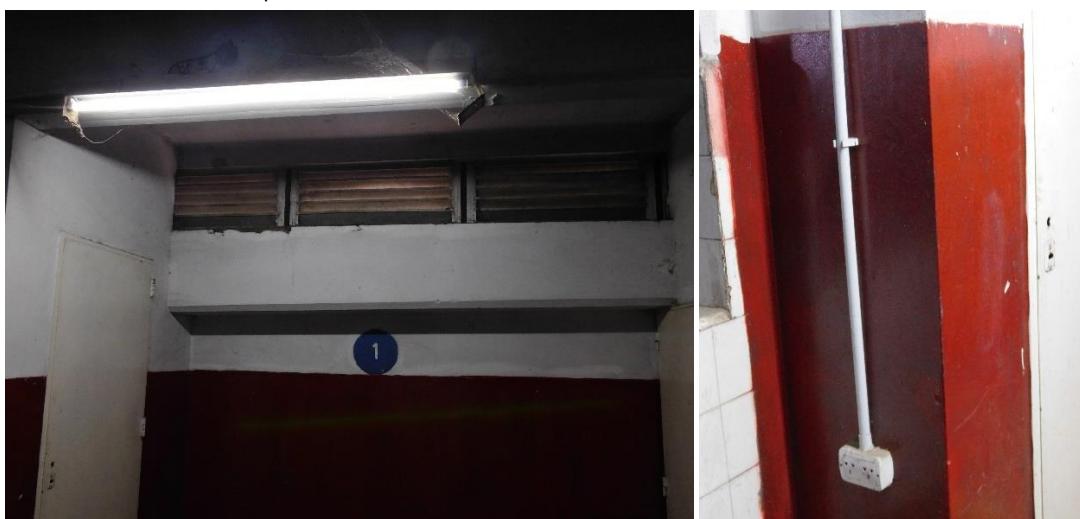
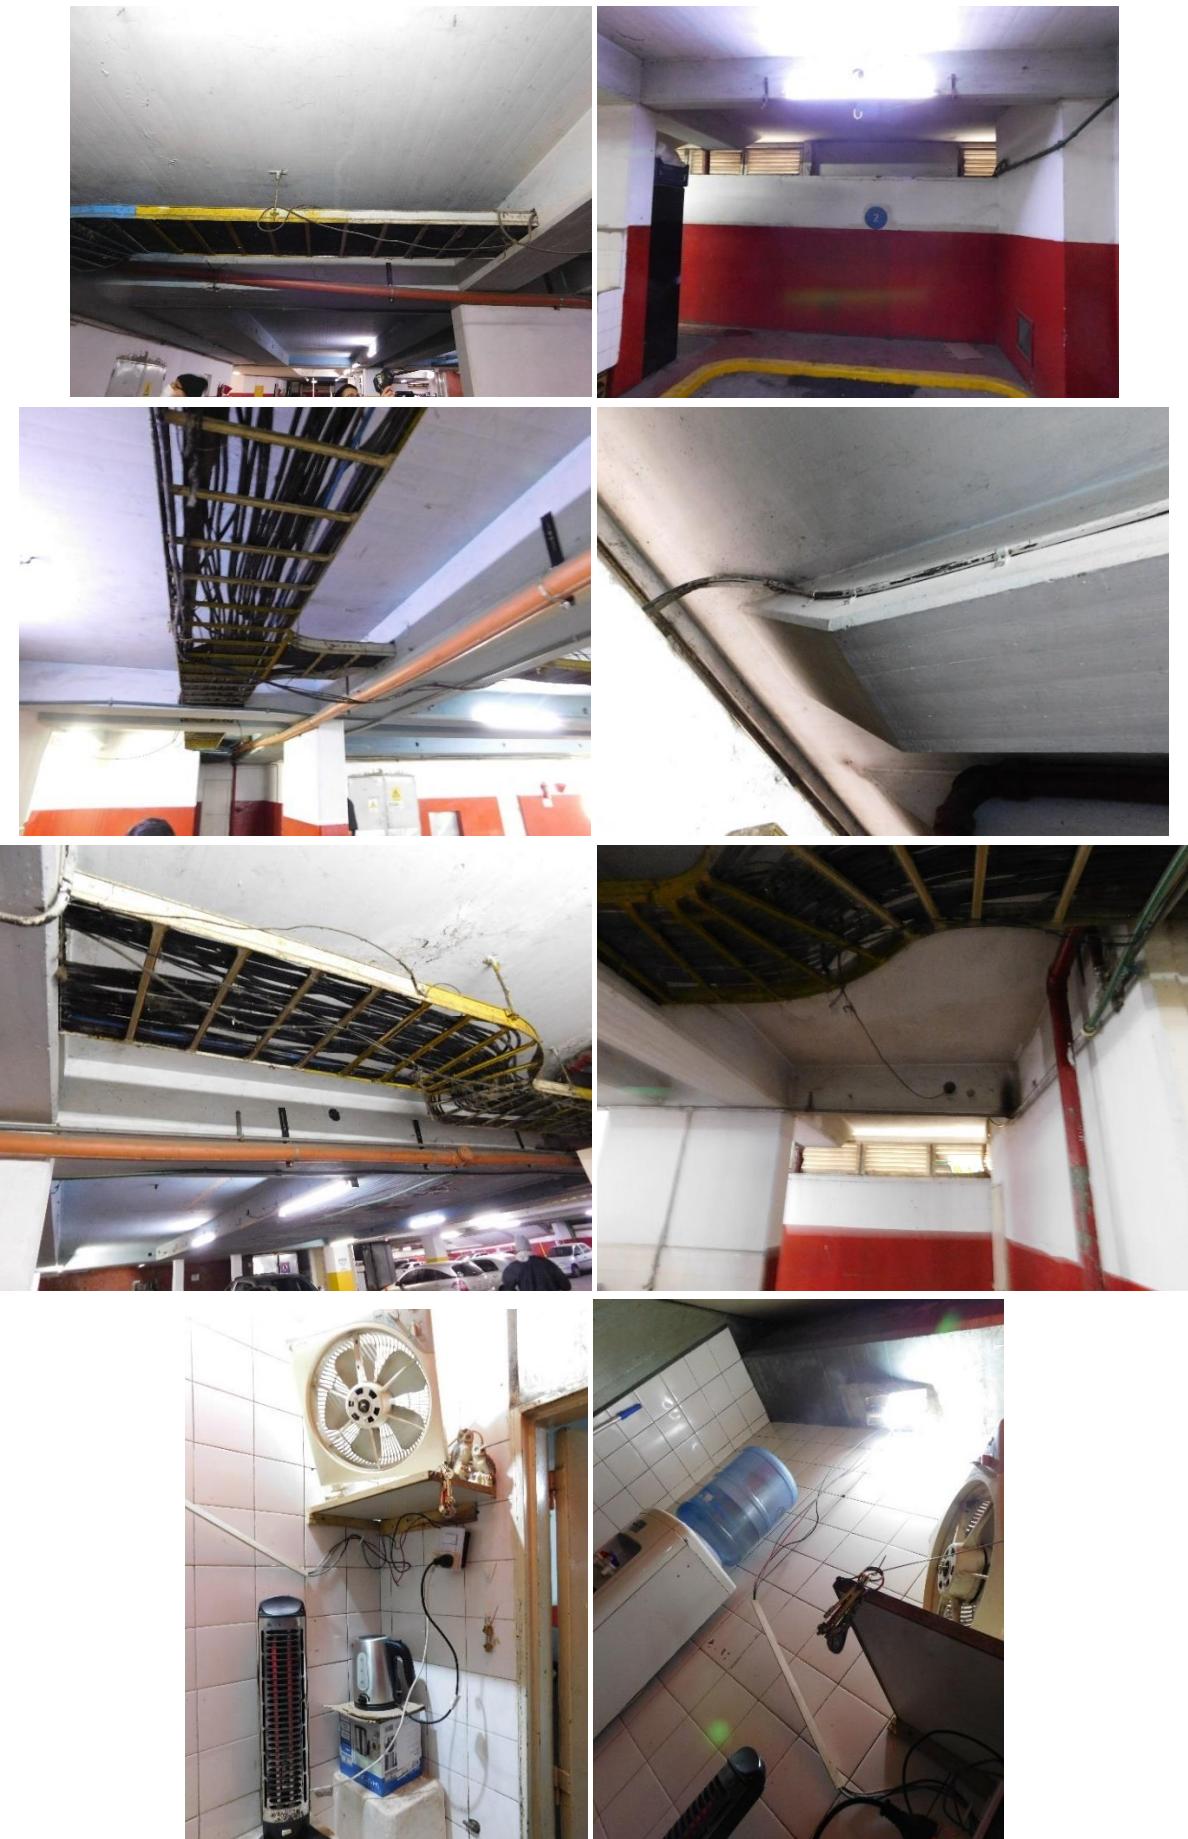
Ilustración 5: Zona N° 2 y 3 – Subsuelo cocheras

- Las cajas existentes no se encuentran conectadas a tierra.
- Se presupone que toda la canalización embutida tiene un deterioro por humedad muy avanzado por el estado de las cajas de conexión. Presencia de óxido.

- Canalizaciones plásticas despegadas.
- Cajas sin suportación adecuadas o sin soporte.
- Conductores soportados en cañerías de otros servicios.
- Conductores empalmados con aislación defectuosa.

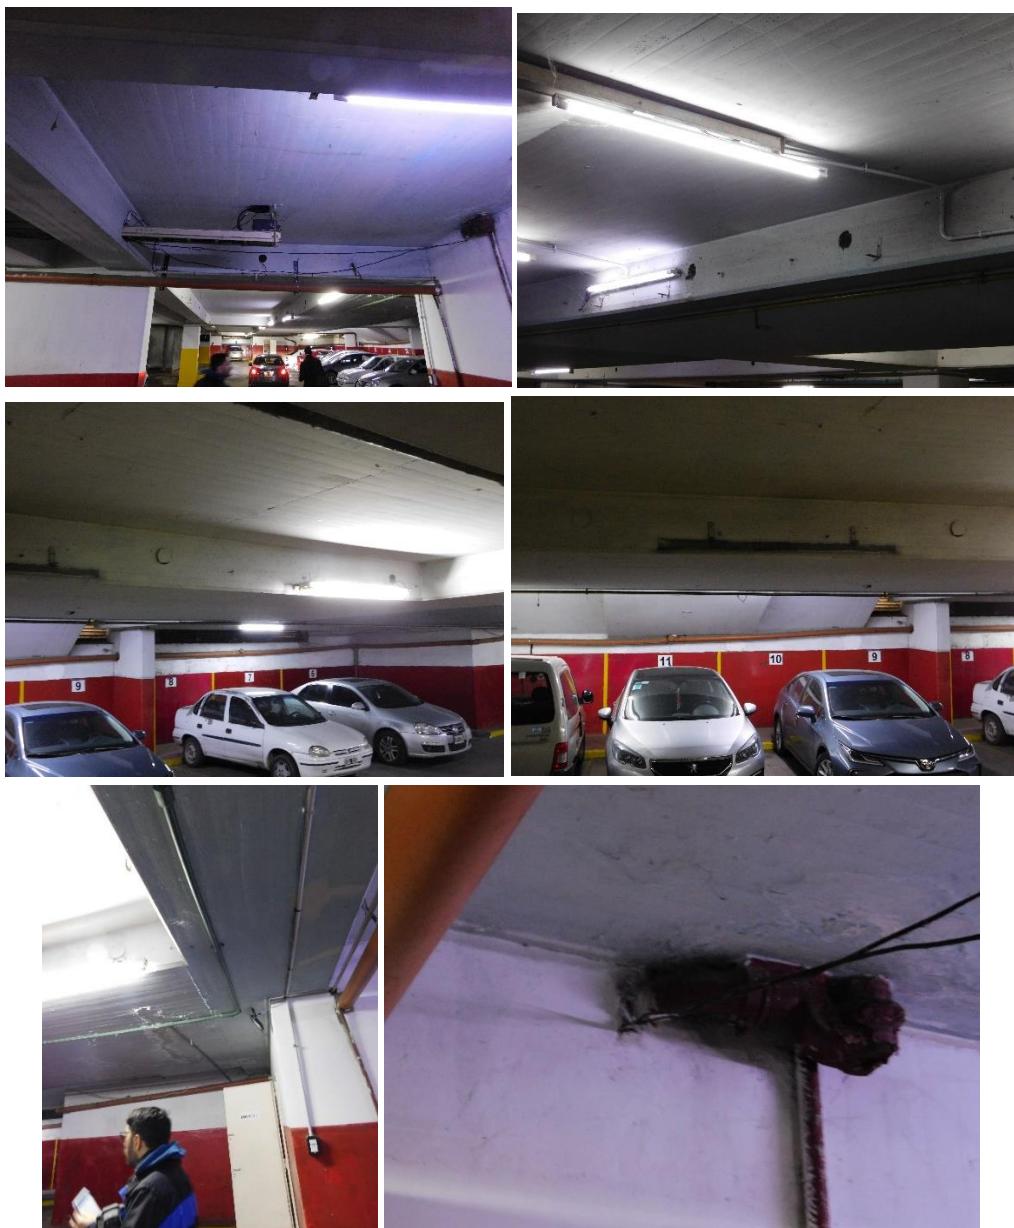
- Las cajas existentes no se encuentran conectadas a tierra.
- Se presupone que toda la canalización embutida tiene un deterioro por humedad muy avanzado por el estado de las cajas de conexión. Presencia de óxido.

- Conductores soportados en cañerías de otros servicios.
- Conductores empalmados con aislación defectuosa.

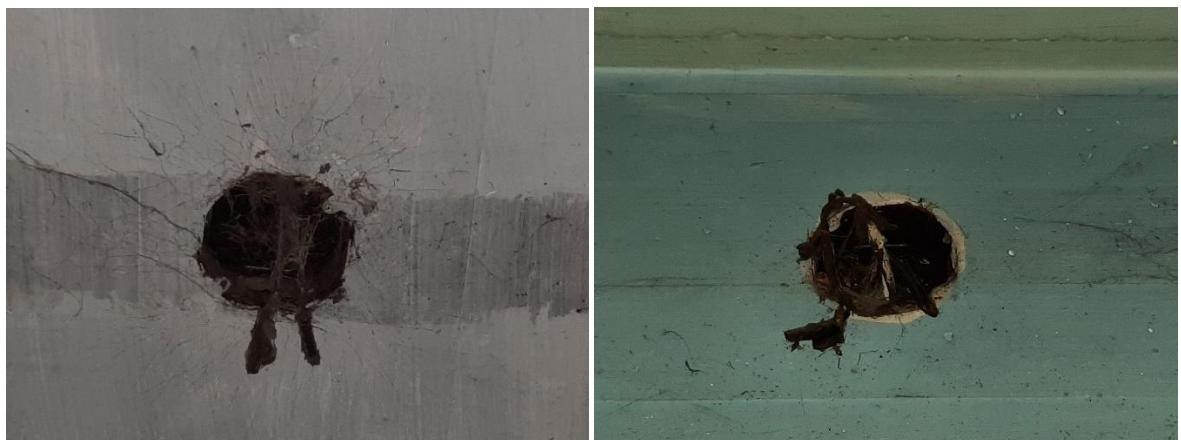
- Las cajas existentes no se encuentran conectadas a tierra.
- Se presupone que toda la canalización embutida tiene un deterioro por humedad muy avanzado por el estado de las cajas de conexión. Presencia de óxido.

- Conductores soportados en cañerías de otros servicios
- Conductores empalmados con aislación defectuosa.

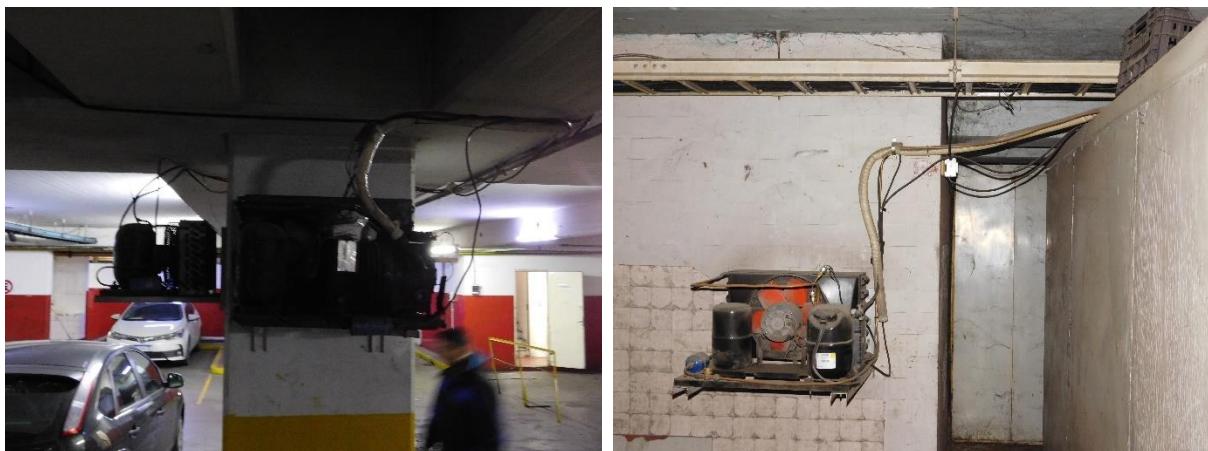
Ilustración 8: Zona N° 7 – Cámaras de frío

- Las cajas existentes no se encuentran conectadas a tierra.
- Se presupone que toda la canalización embutida tiene un deterioro por humedad muy avanzado por el estado de las cajas de conexión. Presencia de óxido.

- Conductores soportados en cañerías de otros servicios
- Conductores empalmados con aislación defectuosa.
- Los equipos de frío se encuentran sin ningún tipo de protección contra contactos directos e indirectos.

- Interruptores automáticos colocados sin envolventes de protección.

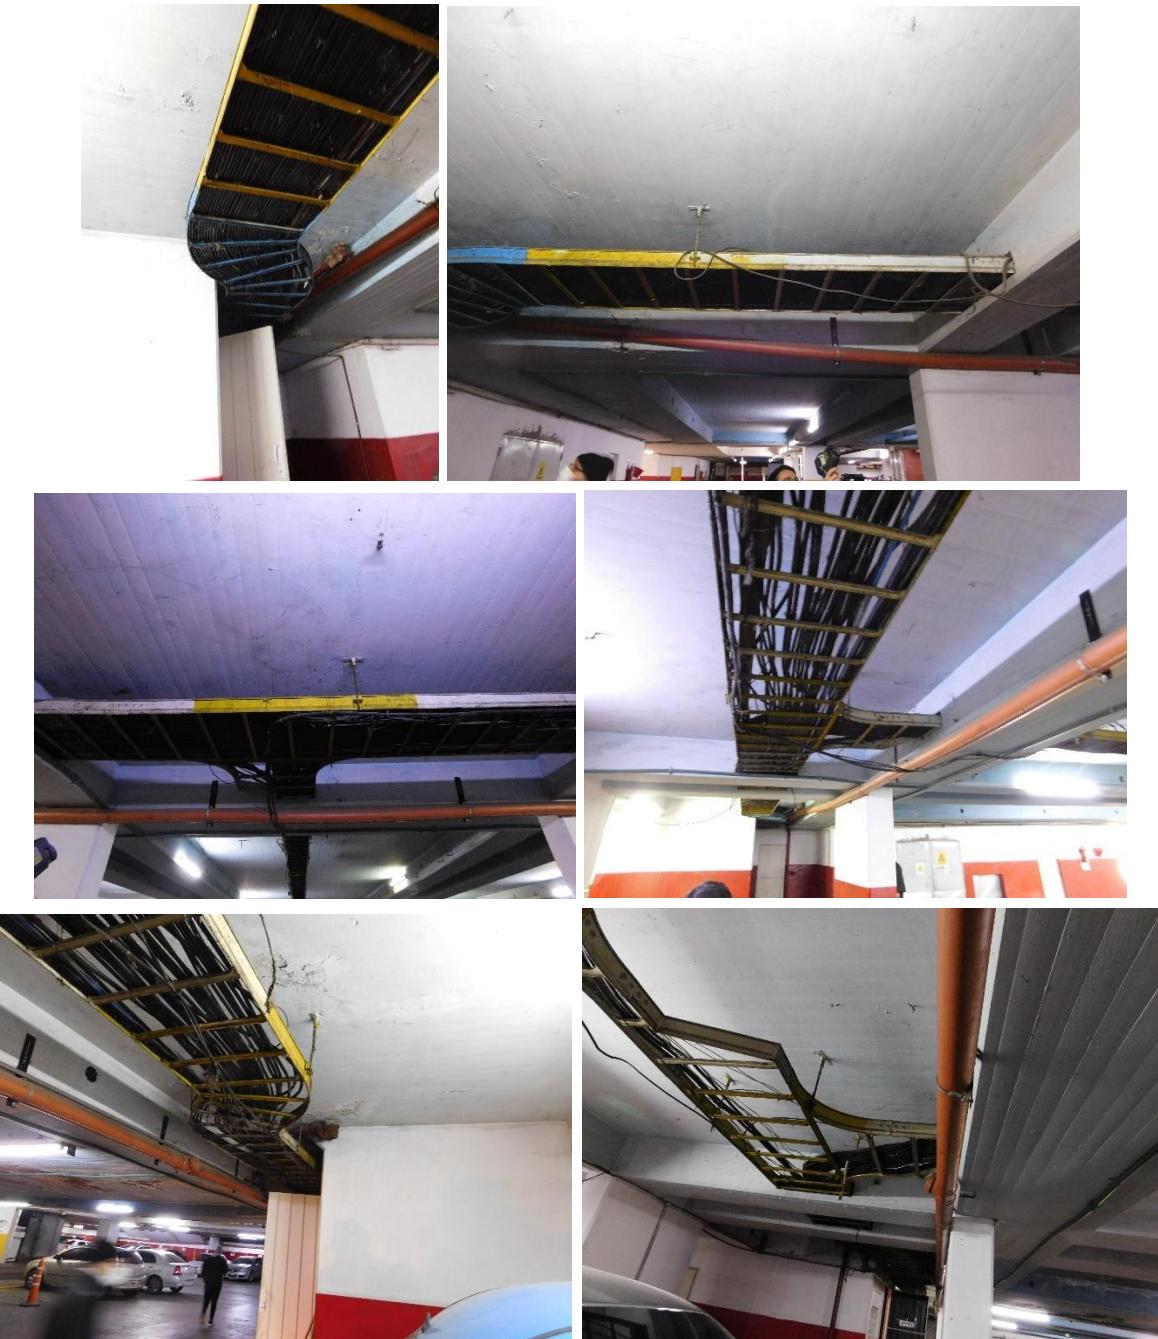
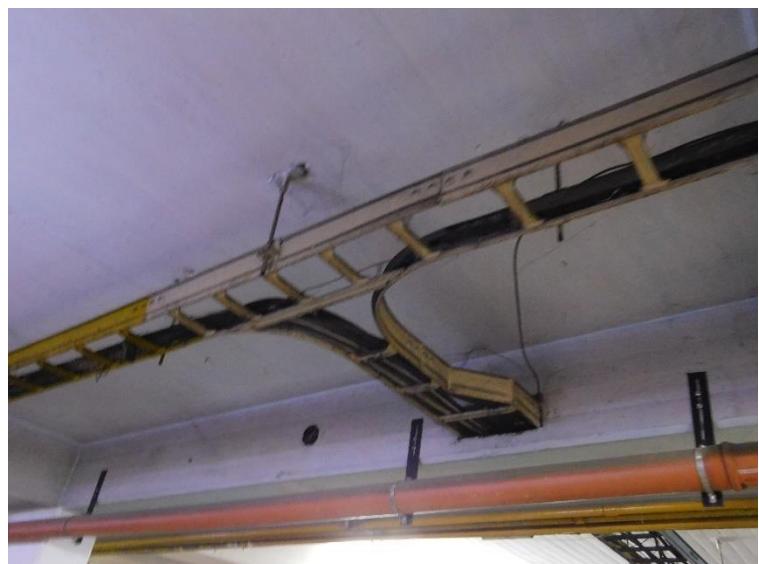
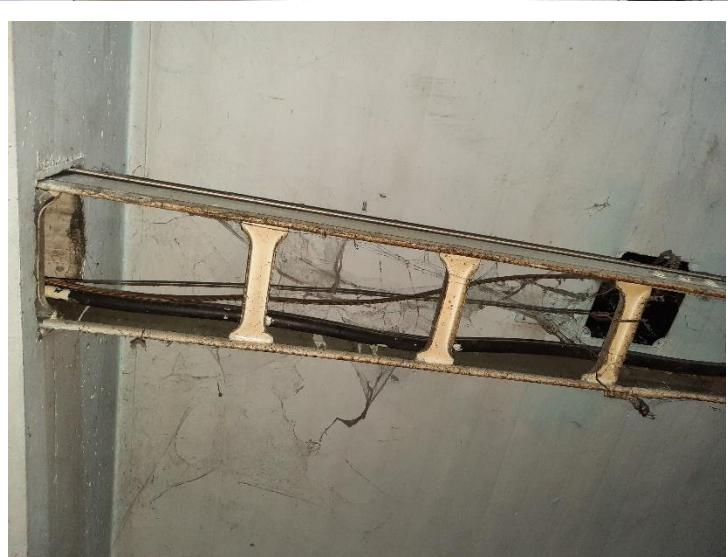
En esta zona pudieron detectarse los siguientes estados fuera de norma (Ilustración 10):

- El conductor de tierra de las bandejas se encuentra presente como conductor desnudo fuera de la bandeja portacables, pero no pudo comprobarse su continuidad con el sistema de PAT general.
- Las bandejas se encuentran muy deterioradas con presencia de óxido en muchas partes del recorrido.
- Excesiva cantidad de conductores en la bandeja.
- Existen en la bandeja otros conductores de otros servicios (cámaras de vigilancia, comunicaciones, etc.) que deben canalizarse aparte.
- Las cajas y pases de loza se encuentran muy sucios y con gran presencia de óxido.
- Los soportes de bandejas a la loza se encuentran con presencia de óxido.
- Existen muchos conductores fuera de la bandeja colgando de la misma.
- Presencia de otros servicios (aguas servidas) sobre la bandeja que supone un gran peligro.

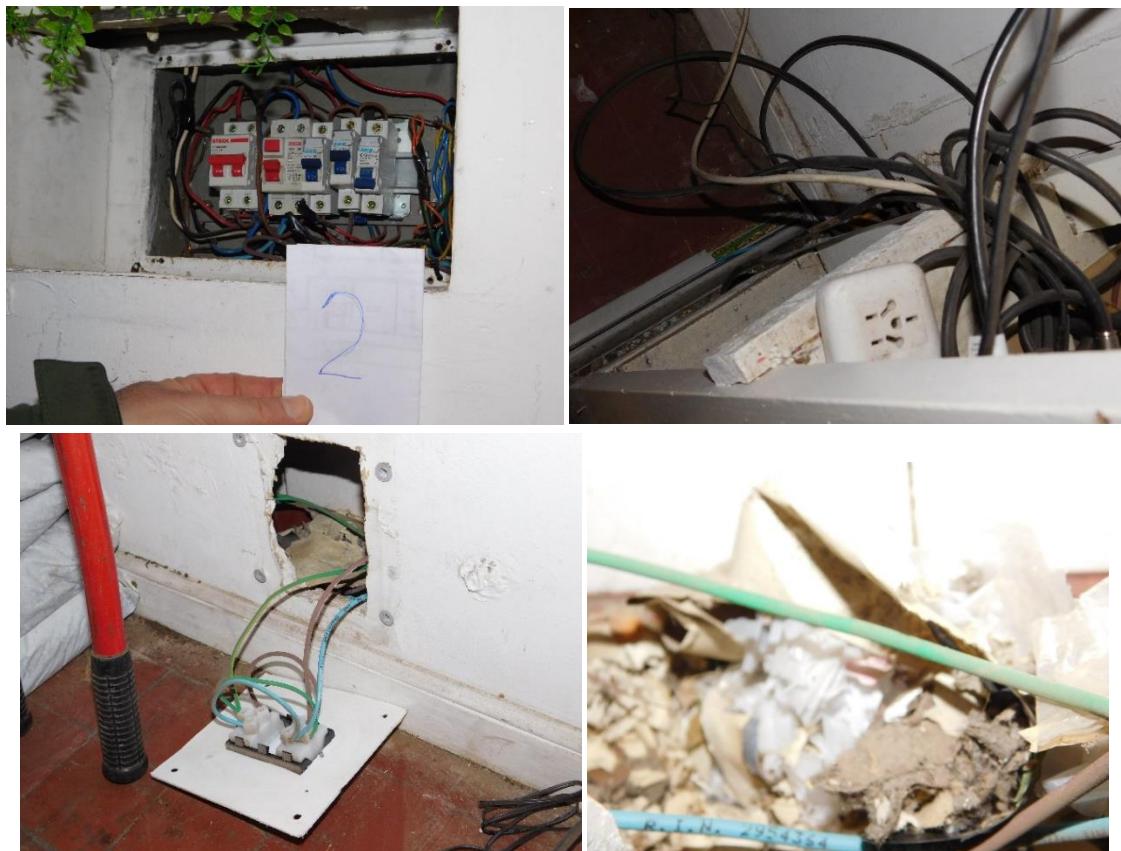
Ilustración 13: Local N°2

- Las cañerías embutidas de hierro poseen un gran deterioro por óxido.
- Los elementos de maniobra y protección en los tableros se encuentran mal sujetadas a los perfiles.
- Todos los interruptores automáticos deben ser bipolares o tetrapolares.
- No se observa conexiones de las canalizaciones metálicas a tierra.
- No se observa conexión de las cajas metálicas a tierra.
- Debe haber una bornera de tierra donde se conecten todos los cables a tierra.
- El cable de tierra debe ser aislado de color verdiamarillo.
- Los cables de los tableros no se encuentran ordenados.
- Cables en el interior de elementos estructurales sin canalización adecuada.

- Cables a la vista sin canalización.
- Se sugiere la colocación de peines de conexionado para los elementos de maniobra y protección del tablero.

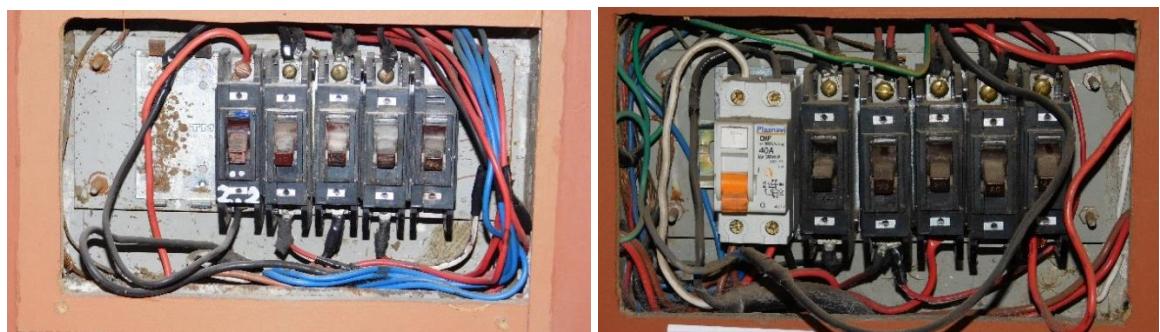
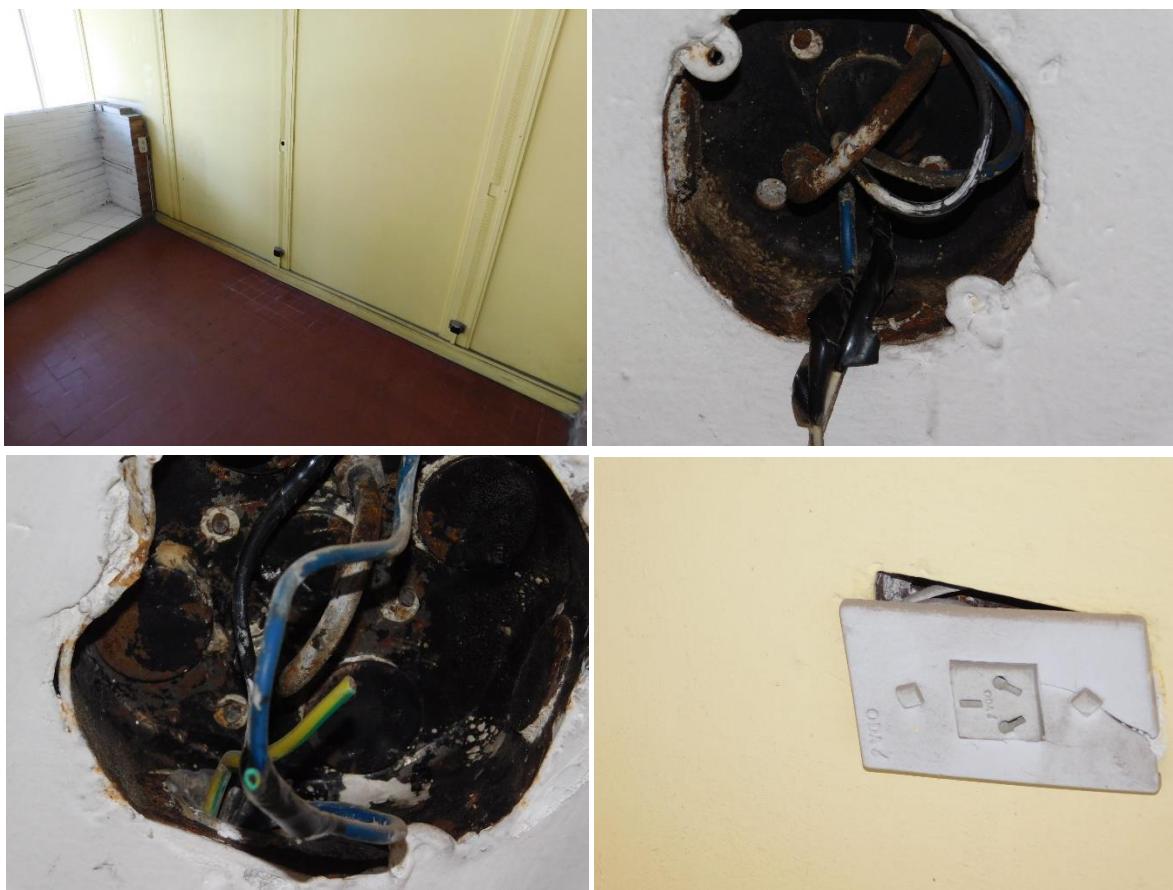
Ilustración 14: Local N°3

- Las cañerías embutidas de hierro poseen un gran deterioro por óxido.
- Uno de los tableros no posee dispositivo diferencial residual (DDR).
- Todos los interruptores automáticos deben ser bipolares o tetrapolares.
- Se sugiere la colocación de peines de conexionado para los elementos de maniobra y protección del tablero.
- Debe haber una bornera de tierra donde se conecten todos los cables de tierra.
- El cable a tierra debe ser aislado de color verdiamarillo.
- No se observa conexión de las cajas metálicas a tierra.
- Tomacorrientes rotos o sin tapa.
- Las cajas deben tener tapa.
- Interruptores automáticos muy antiguos.

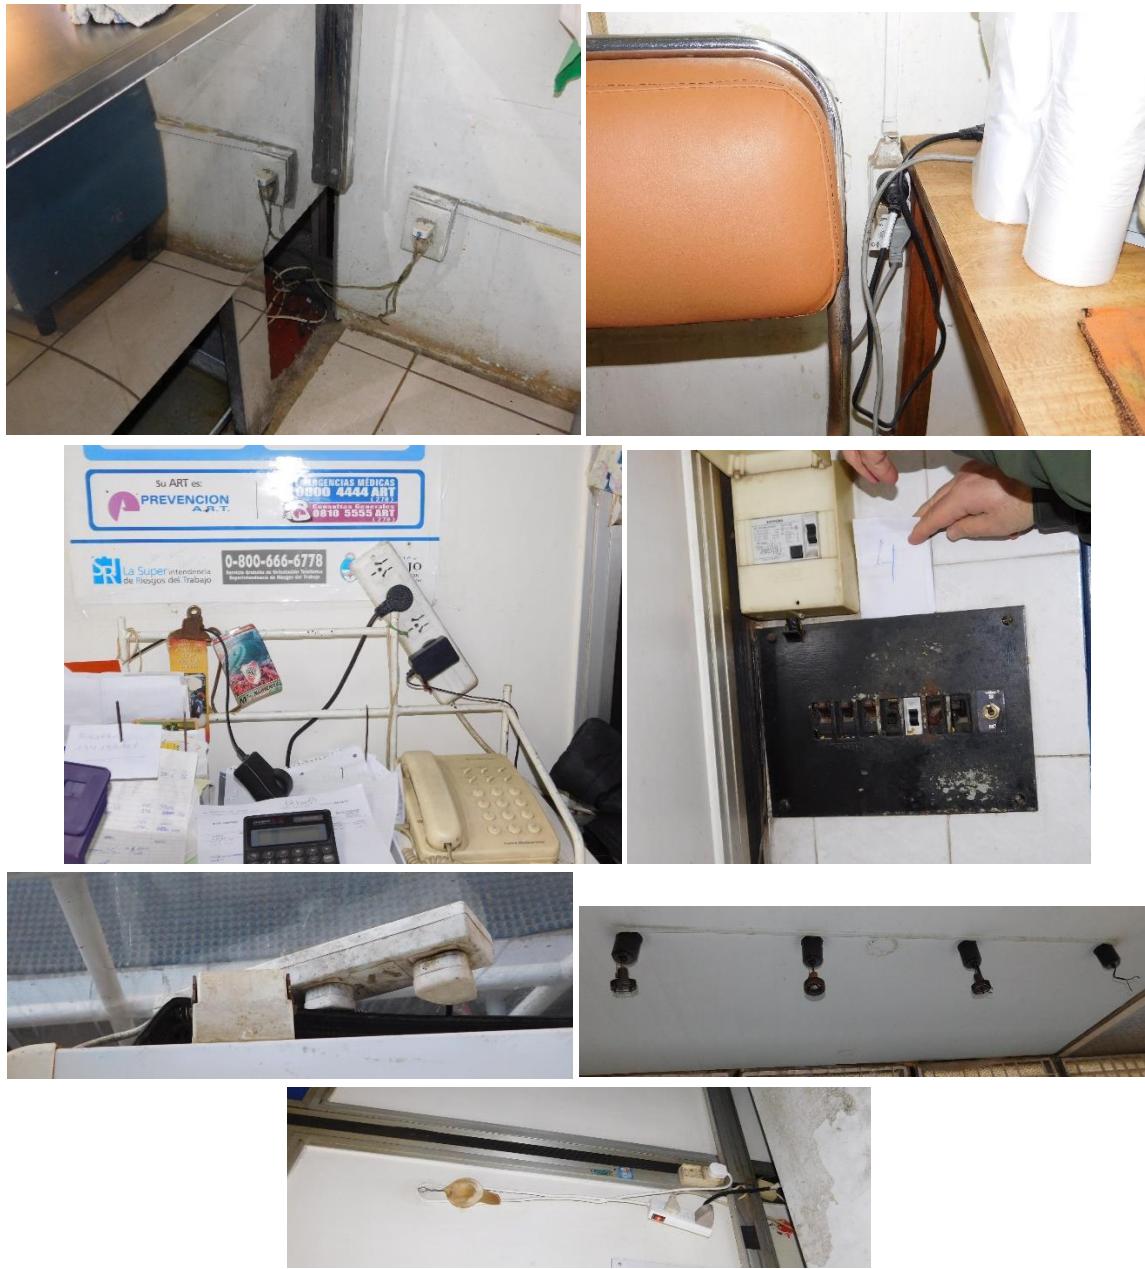
Ilustración 15: Local N°4

- Las cañerías embutidas de hierro poseen un gran deterioro por óxido.
- El tablero no posee dispositivo diferencial residual (DDR).
- Todos los interruptores automáticos deben ser bipolares o tetrapolares.
- Se sugiere la colocación de peines de conexionado para los elementos de maniobra y protección del tablero.
- Debe haber una bornera de tierra donde se conecten todos los cables de tierra.
- El cable de tierra no recorre toda la instalación en este local.
- Cables a la vista sin canalización.
- Existencia de tomacorrientes múltiples (zapatillas) con consumos importantes.
- Los tomacorrientes deben ser polarizados (tres patas).
- Los artefactos fluorescentes con tubos a la vista deben tener protección ante la caída de un tubo.
- Interruptores automáticos muy antiguos.

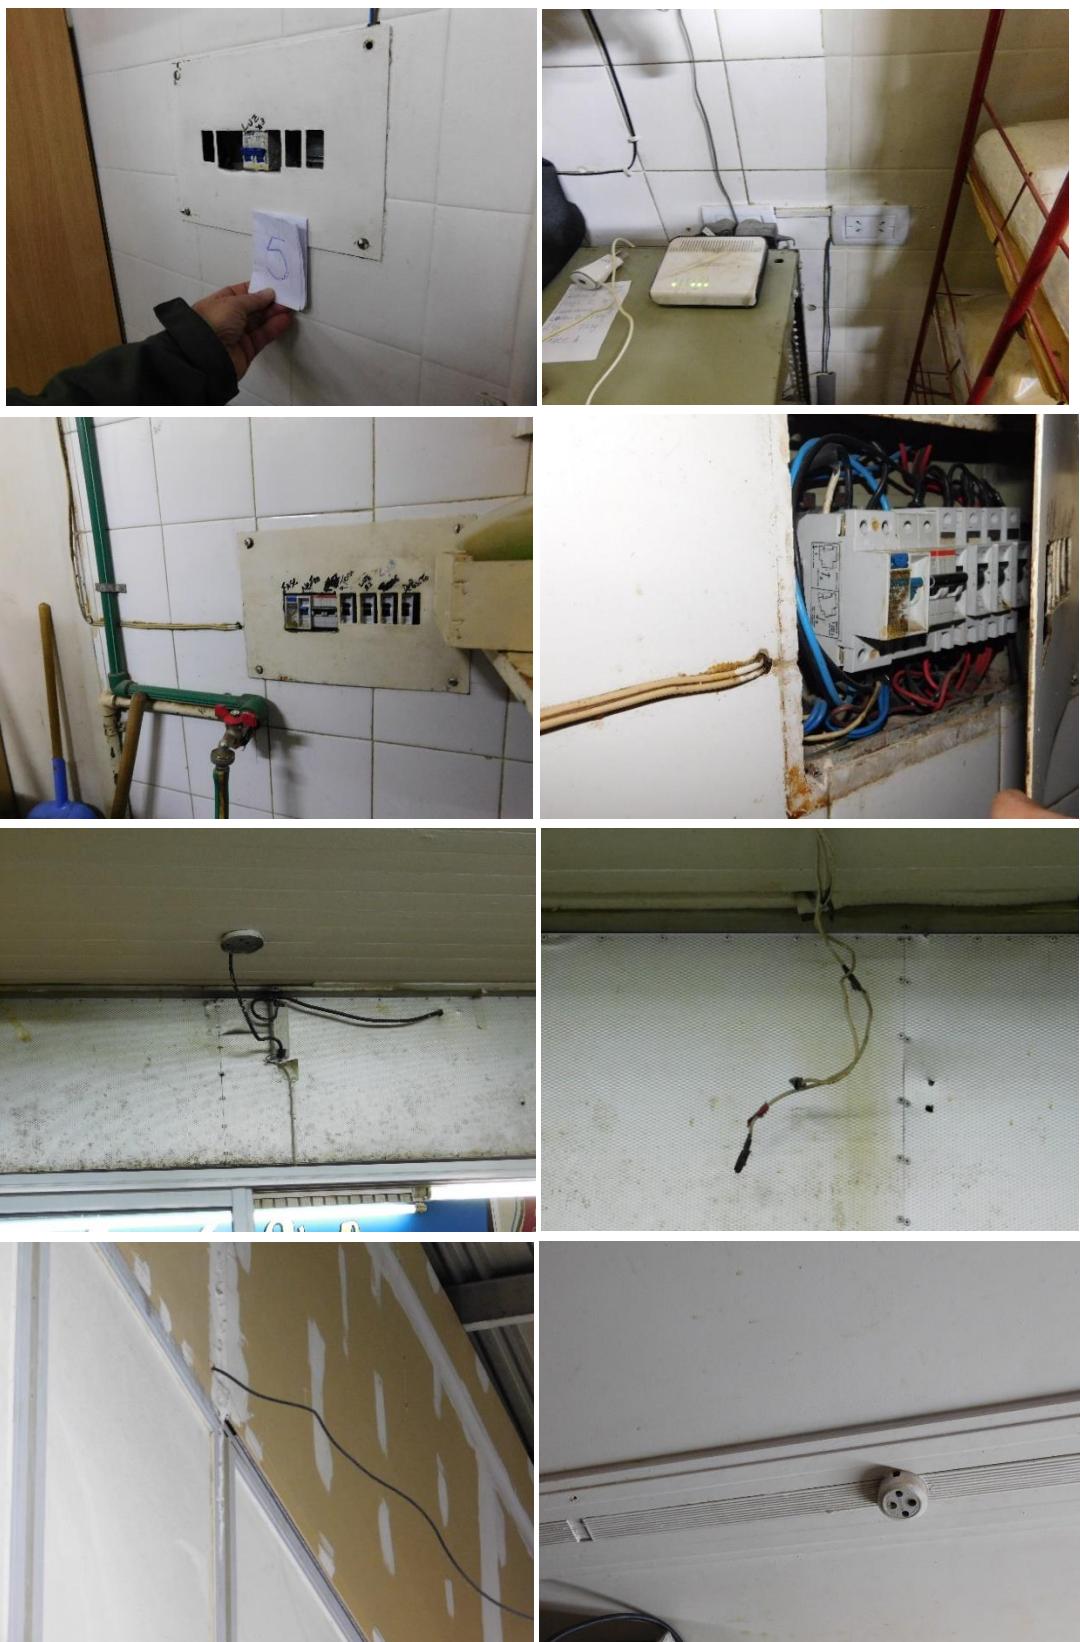
Ilustración 16: Local N°5

- Las cañerías embutidas de hierro poseen un gran deterioro por óxido.
- Los cables de los tableros deben estar ordenados.
- Uno de los tableros no posee dispositivo diferencial residual (DDR).
- Todos los interruptores automáticos deben ser bipolares o tetrapolares.
- Se sugiere la colocación de peines de conexionado para los elementos de maniobra y protección del tablero.
- El cable de tierra no recorre toda la instalación en este local.
- El cable de tierra debe ser aislado de color verdiamarillo.
- Debe haber una bornera de tierra donde se conecten todos los cables de tierra.
- Cercanía del sistema eléctrico al sistema de agua.
- Cables a la vista sin canalizar.
- Los tomacorrientes deben ser polarizados (tres patas).

- Interruptores automáticos muy antiguos.

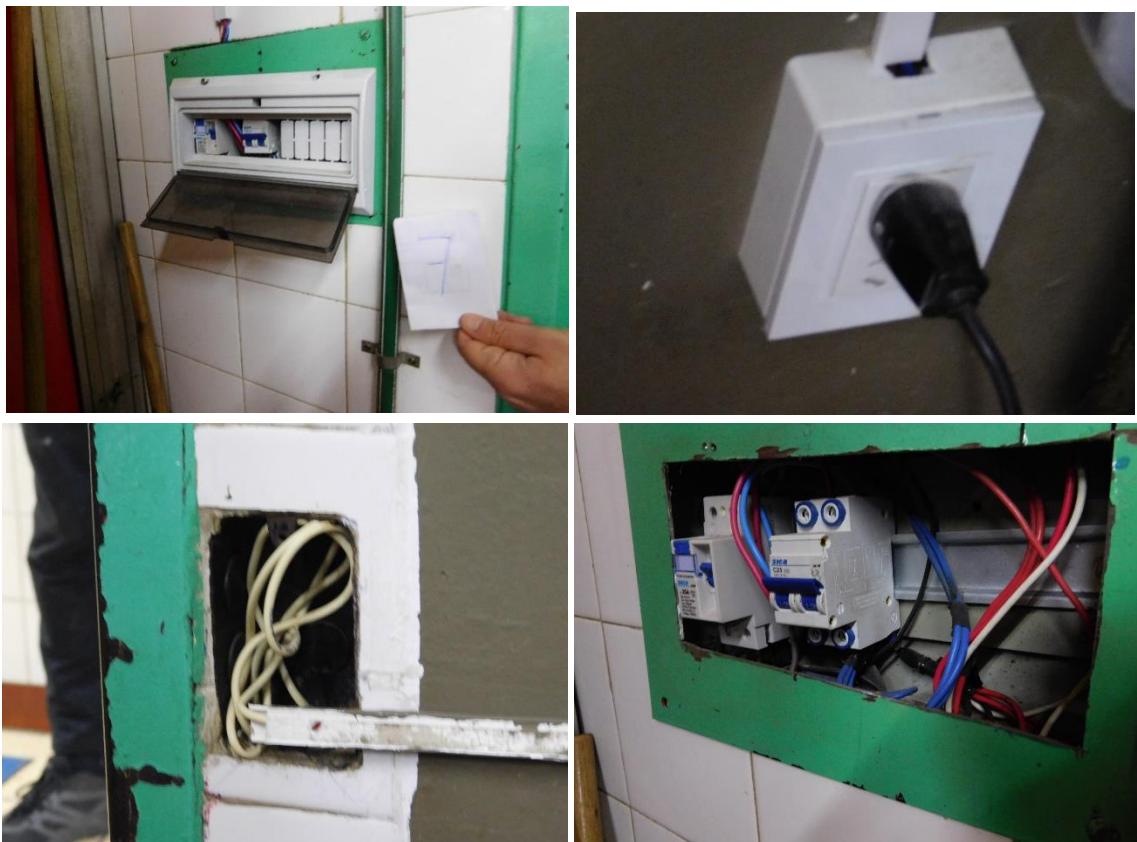
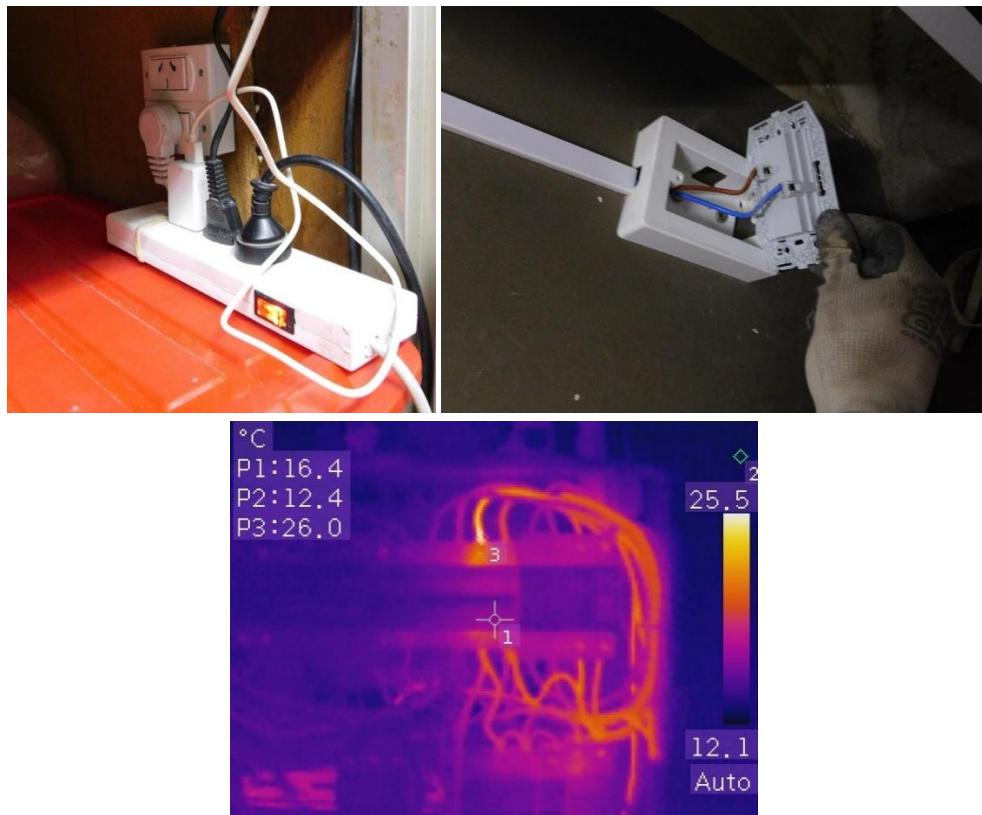
Ilustración 18: Local N°7

- Las cañerías embutidas de hierro poseen un gran deterioro por óxido.
- No se observa la existencia del cable de tierra en toda la instalación del local.
- Ausencia de conectores en unión de cañerías con cajas.
- Cables a la vista sin canalizar.

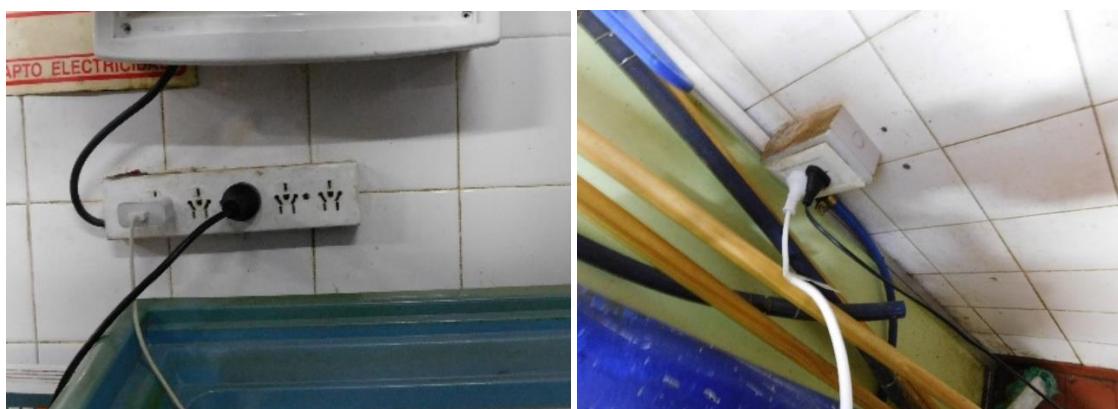
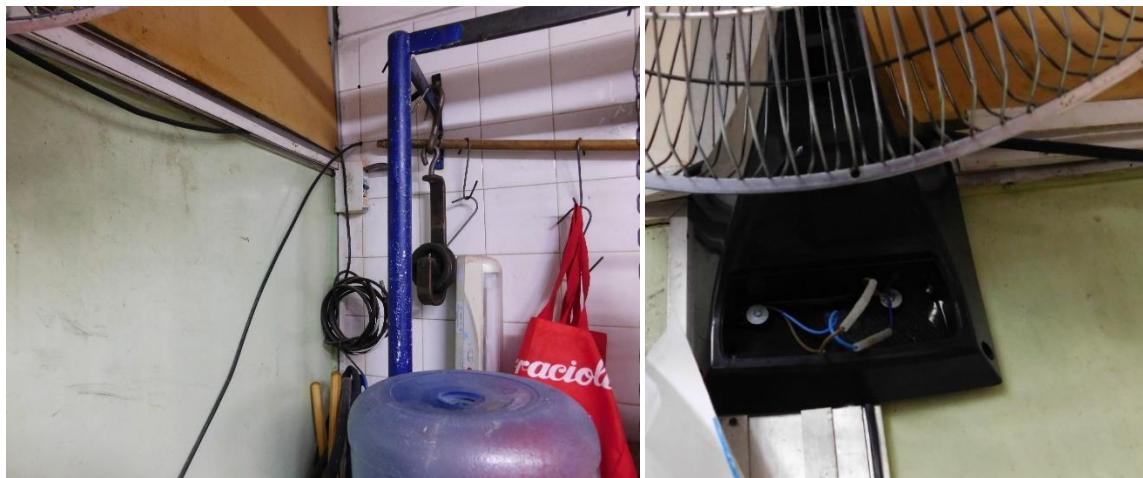
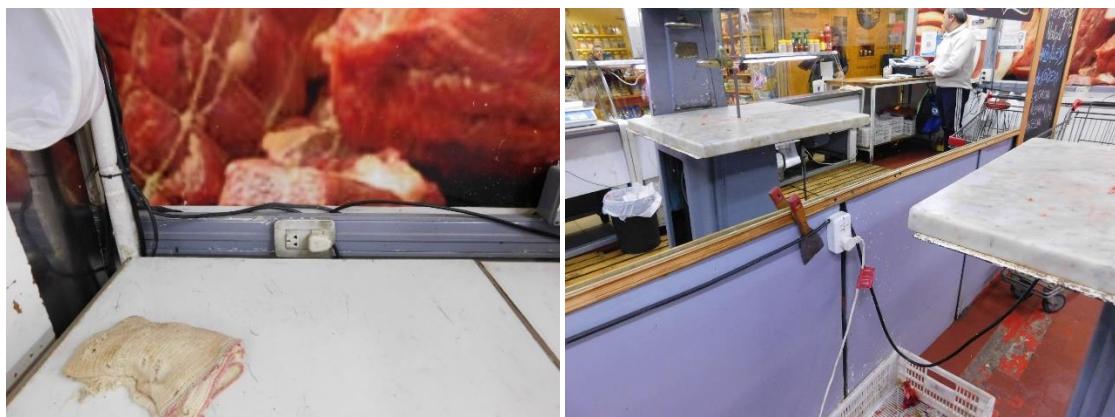
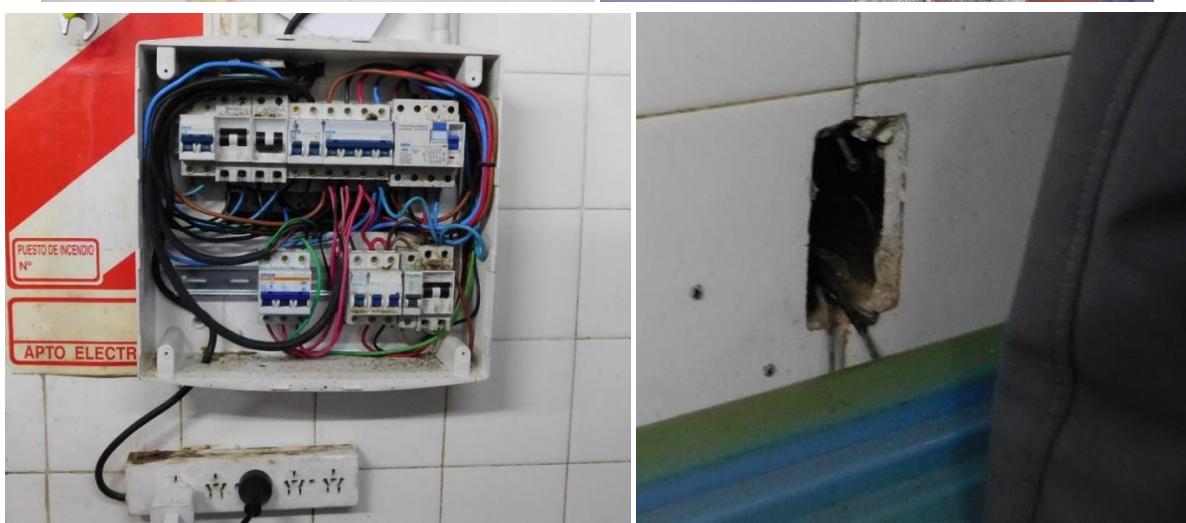
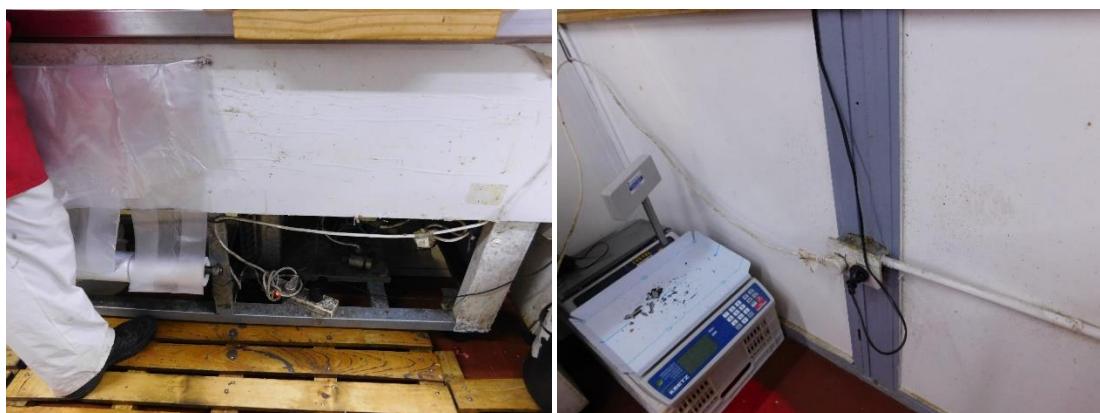
Ilustración 19: Local N°8

- Las cañerías embutidas de hierro poseen un gran deterioro por óxido.
- Todos los interruptores automáticos deben ser bipolares o tetrapolares.
- Se sugiere la colocación de peines de conexión para los elementos de maniobra y protección del tablero.
- El cable de tierra no recorre toda la instalación en este local.
- Debe haber una bornera de tierra donde se conecten todos los cables de tierra.
- Existencia de tomascorrientes múltiples (zapatillas) con consumos importantes.
- Las cajas deben tener tapa.
- Cables a la vista sin canalizar.
- Cables tipo taller (TPR) sin canalización.

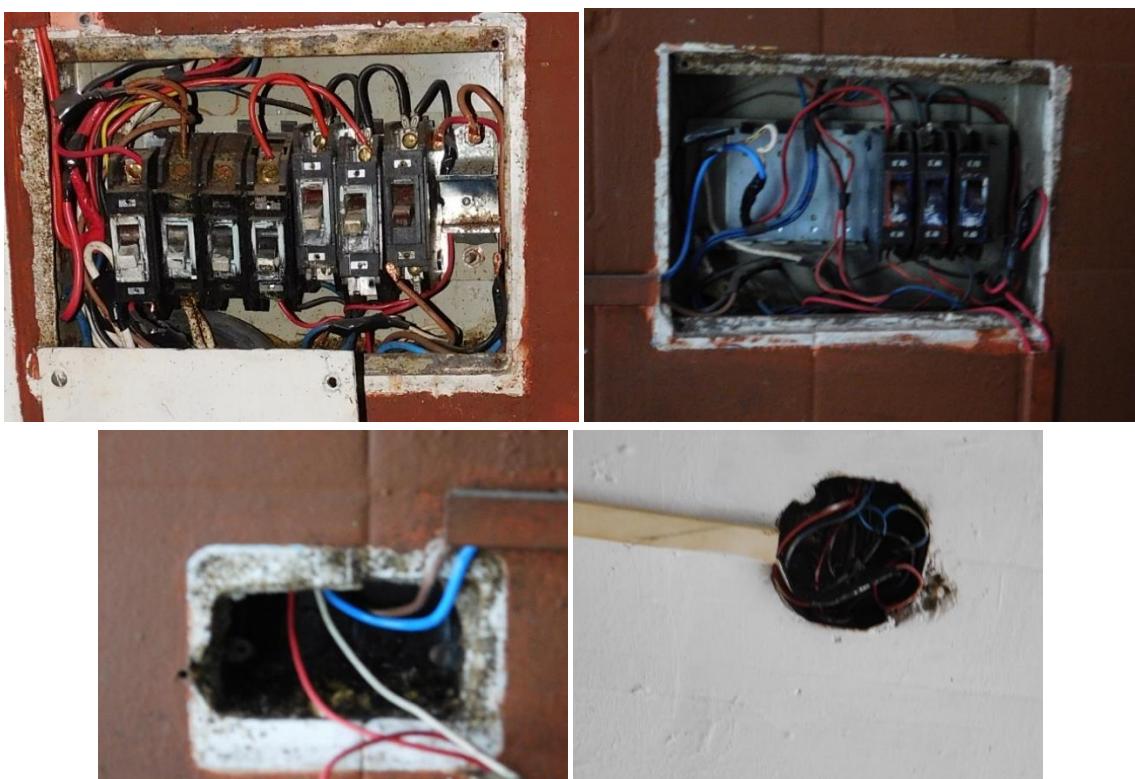
Ilustración 20: Local N°9

- Las cañerías embutidas de hierro poseen un gran deterioro por óxido.
- Ninguno de los tableros posee dispositivo diferencial residual (DDR).
- Todos los interruptores automáticos deben ser bipolares o tetrapolares.
- Se sugiere la colocación de peines de conexión para los elementos de maniobra y protección de los tableros.
- Los cables de los tableros deben estar ordenados.
- No se observa la existencia del cable a tierra en toda la instalación del local.
- Las cajas deben tener tapa.
- Cercanía del sistema eléctrico al sistema de agua.
- Interruptores automáticos muy antiguos.
