Revisión del sistema eléctrico Mercado Municipal de Bahía Blanca

AGOSTO 2022

REVISIÓN SISTEMA ELÉCTRICO

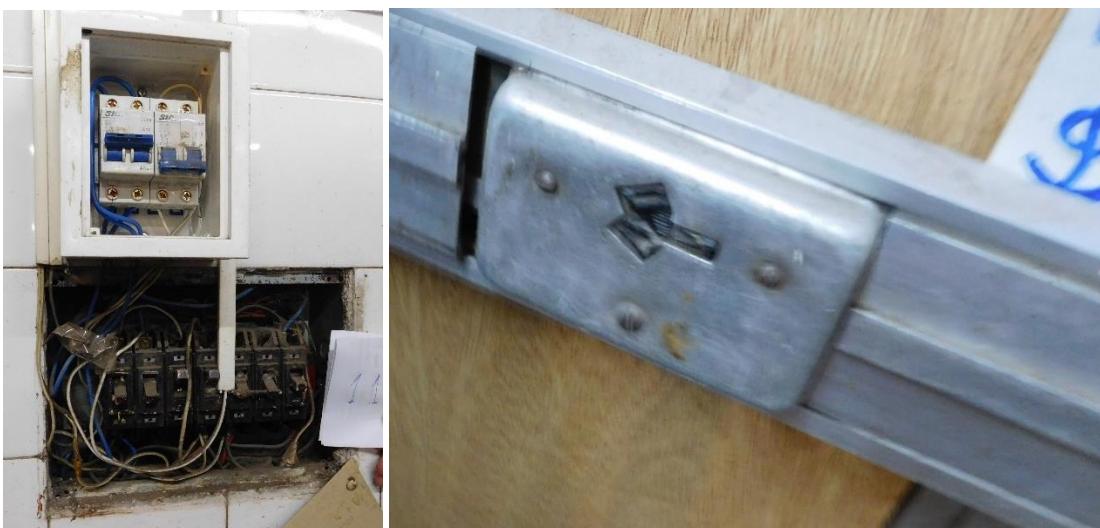
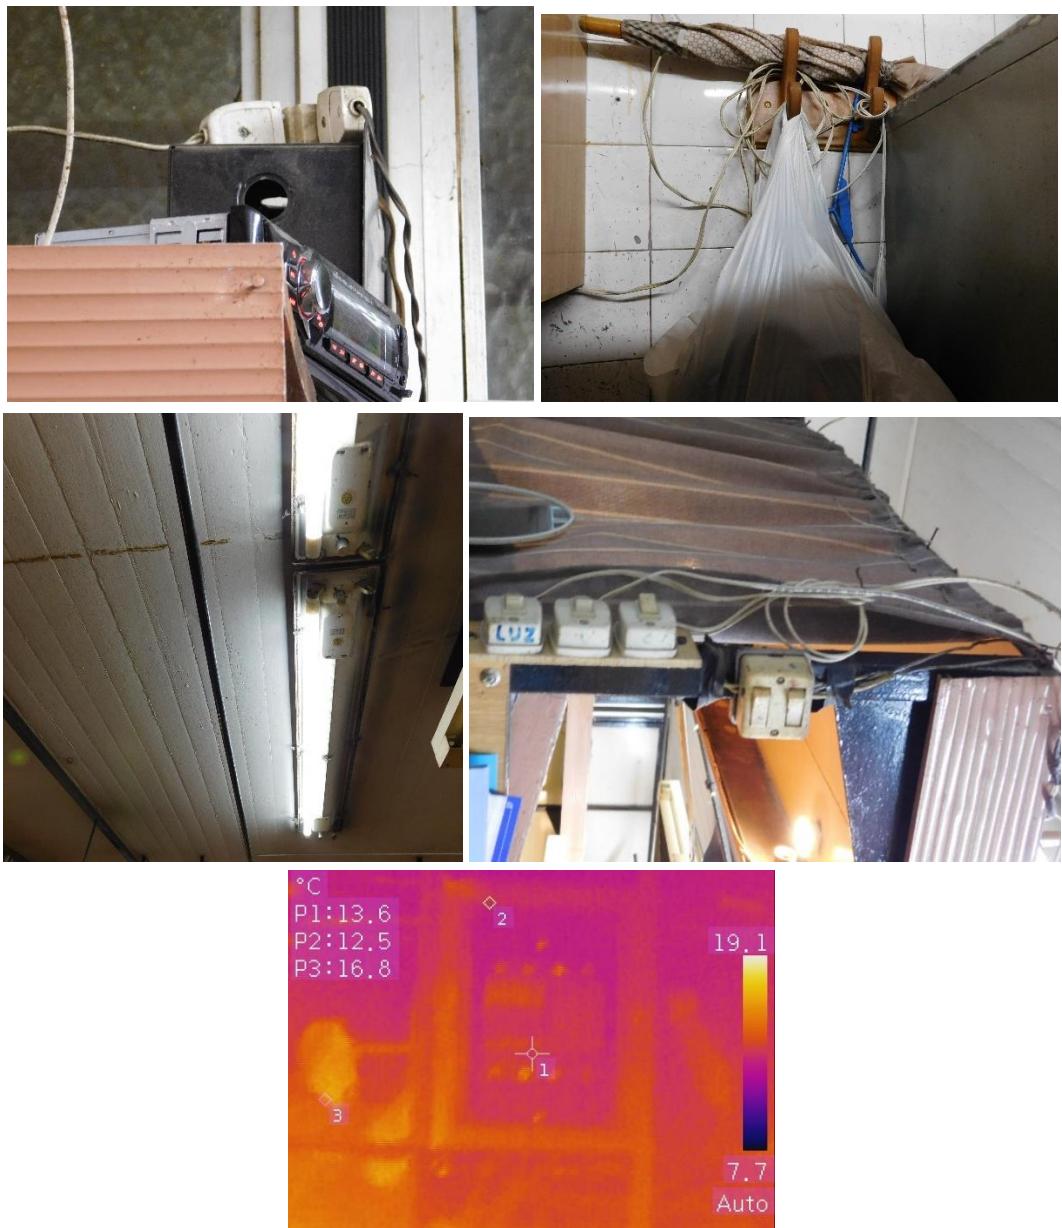
Ilustración 22: Local N°11

- Las cañerías embutidas de hierro poseen un gran deterioro por óxido.
- El tablero no posee dispositivo diferencial residual (DDR).
- Todos los interruptores automáticos deben ser bipolares o tetrapolares.
- Se sugiere la colocación de peines de conexionado para los elementos de maniobra y protección del tablero.
- Los cables de los tableros deben estar ordenados.
- No se observa la existencia del cable a tierra en toda la instalación del local.
- Existencia de tomacorrientes múltiples con consumos importantes.
- Las cajas deben tener tapa.
- Cables a la vista sin canalizar.
- Cables tipo taller (TPR) sin canalización.
- Los artefactos fluorescentes con tubos a la vista deben tener protección ante la caída de un tubo.
- Los tomacorrientes deben ser polarizados (tres patas).
- Interruptores automáticos muy antiguos.

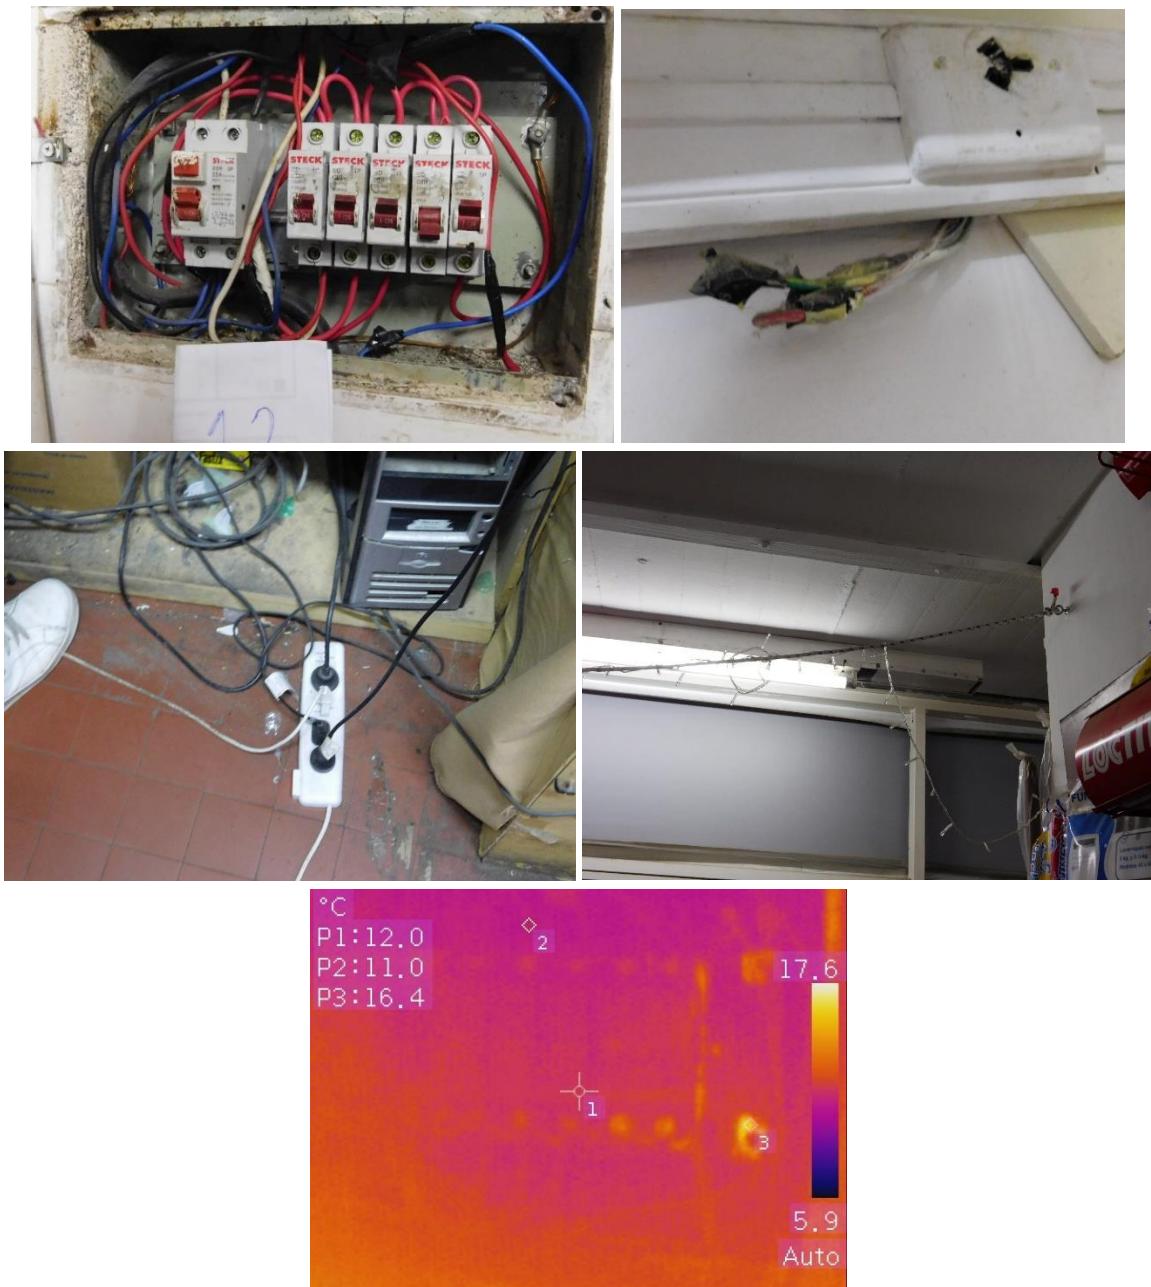
Ilustración 23: Local N°12

- Las cañerías embutidas de hierro poseen un gran deterioro por óxido.
- Todos los interruptores automáticos deben ser bipolares o tetrapolares.
- Se sugiere la colocación de peines de conexionado para los elementos de maniobra y protección del tablero.
- Los cables de los tableros deben estar ordenados.
- El cable de tierra debe ser aislado de color verdiamarillo.
- El cable de tierra no recorre toda la instalación en este local.
- No se observa conexiones de las canalizaciones metálicas a tierra.
- Existencia de tomacorrientes múltiples con consumos importantes.
- Cables a la vista sin canalizar.
- Cable tipo taller (TPR) sin canalización.
- Las cañerías a la vista deben estar correctamente soportadas.
- Los artefactos fluorescentes con tubos a la vista deben tener protección ante la caída de un tubo.

- Los tomacorrientes deben ser polarizados (tres patas).

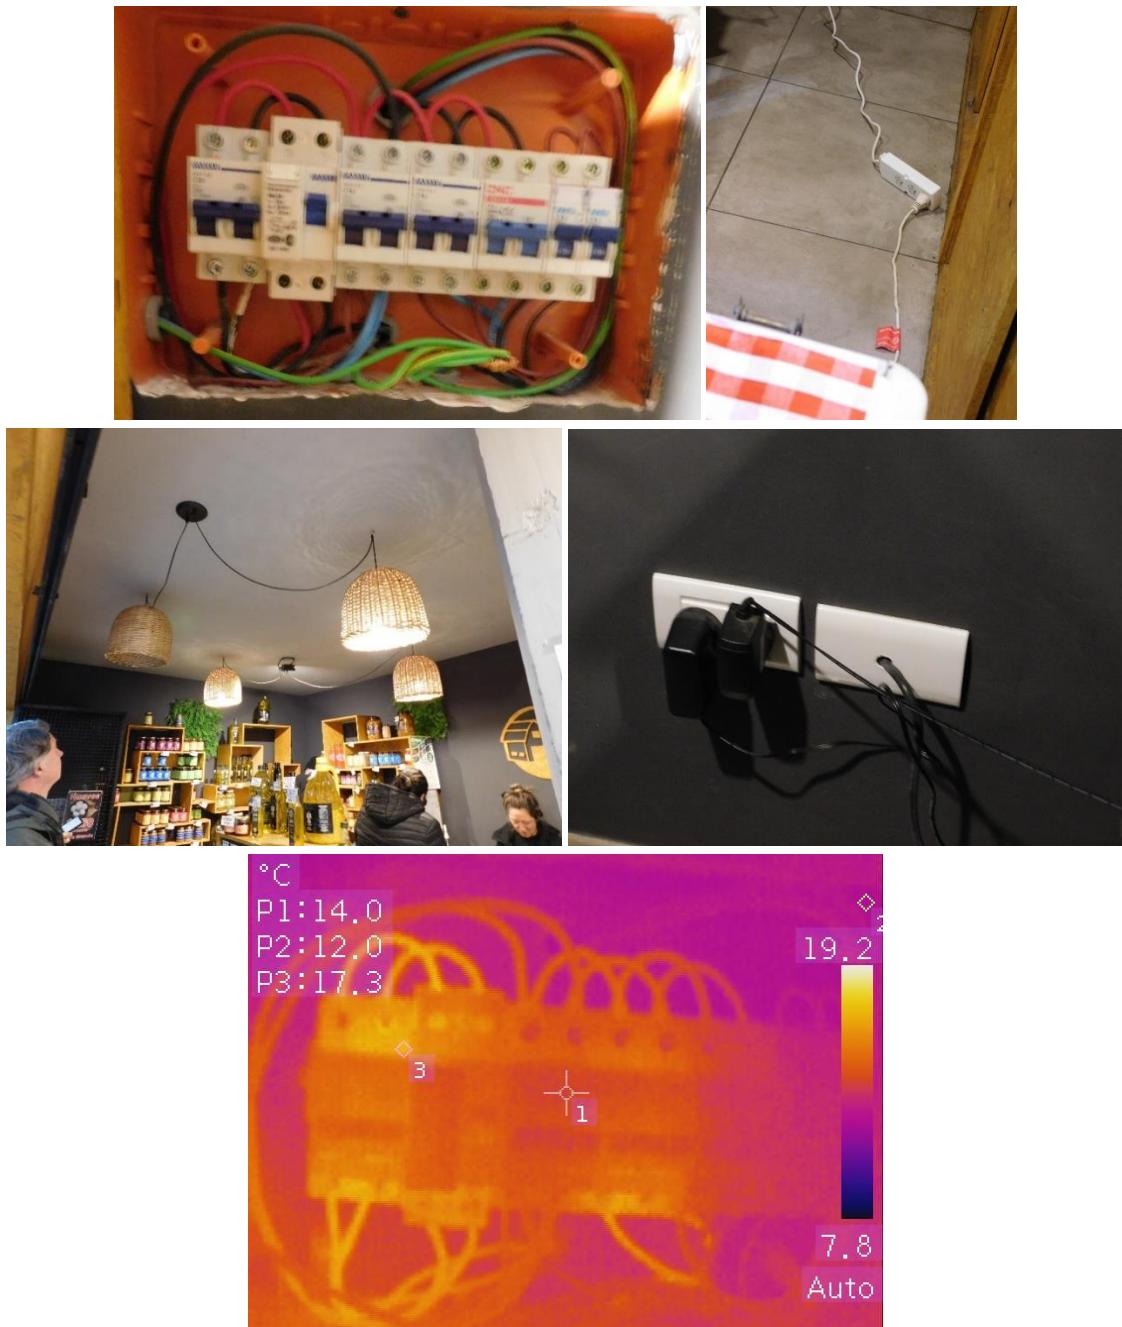
Ilustración 24: Local N°13

- Las cañerías embutidas de hierro poseen un gran deterioro por óxido.
- Todos los interruptores automáticos deben ser bipolares o tetrapolares.
- Se sugiere la colocación de peines de conexionado para los elementos de maniobra y protección del tablero.
- Debe haber una bornera de tierra donde se conecten todos los cables de tierra.
- Los cables de los tableros deben estar ordenados.
- Existencia de tomacorrientes múltiples con consumos importantes.
- Cables a la vista sin canalizar.

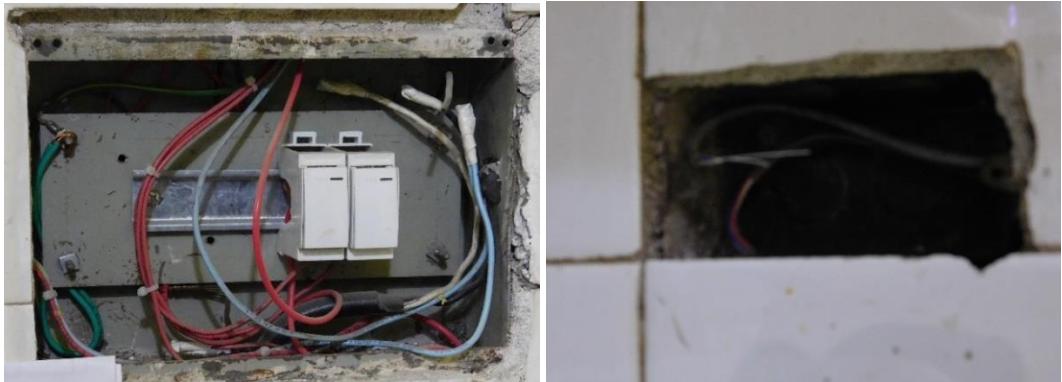
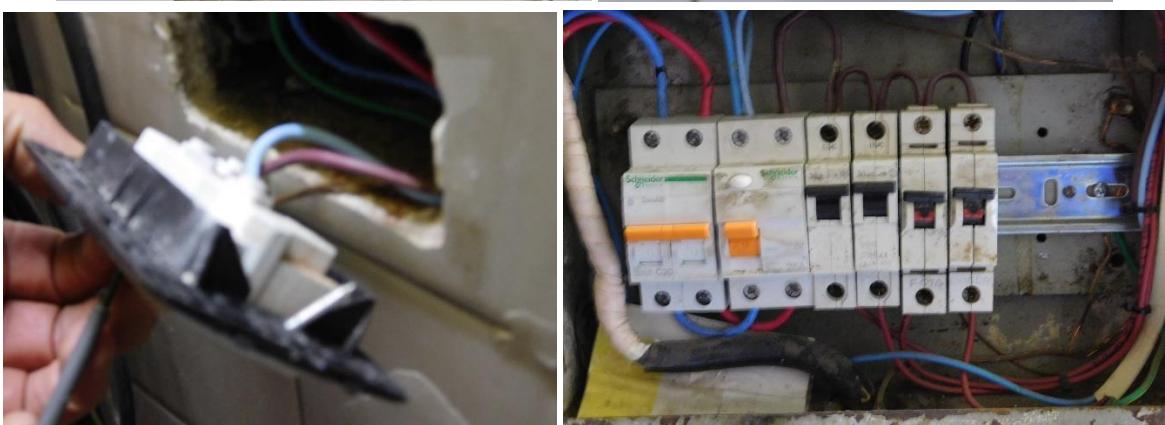
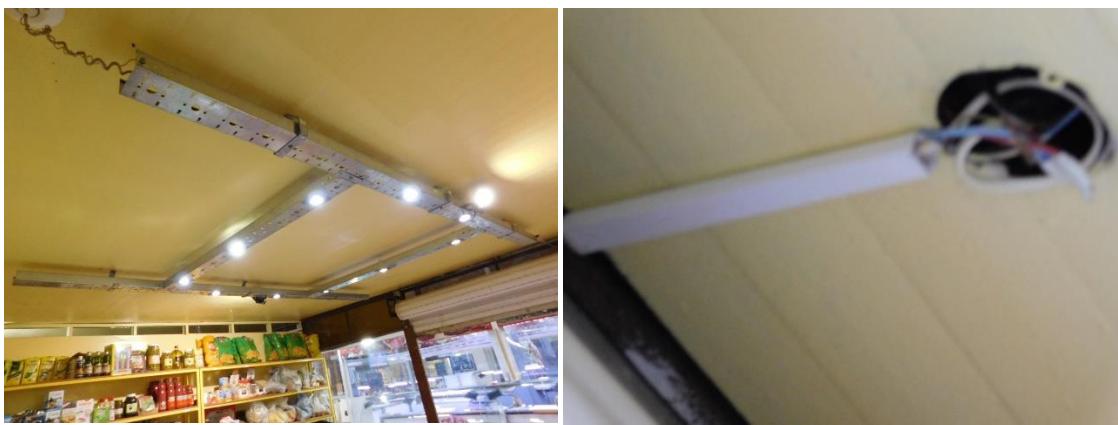
Ilustración 25: Local N°14

- Las cañerías embutidas de hierro poseen un gran deterioro por óxido.
- Uno de los tableros no posee dispositivo diferencial residual (DDR).
- Todos los interruptores automáticos deben ser bipolares o tetrapolares.
- Se sugiere la colocación de peines de conexionado para los elementos de maniobra y protección del tablero.
- Los cables de los tableros deben estar ordenados.
- El cable de tierra debe ser aislado de color verdiamarillo.
- Debe haber una bornera donde se conecten todos los cables de tierra.
- El cable de tierra no recorre toda la instalación en este local.
- No se observa conexiones de las canalizaciones metálicas a tierra.
- No se observa conexiones de las cajas metálicas a tierra.

- Las cajas deben tener tapa.
- Cables a la vista sin canalizar.
- Cables tipo taller (TPR) sin canalización.
- Los artefactos fluorescentes con tubos a la vista deben tener protección ante la caída de un tubo.
- Los tomacorrientes deben ser polarizados (tres patas).

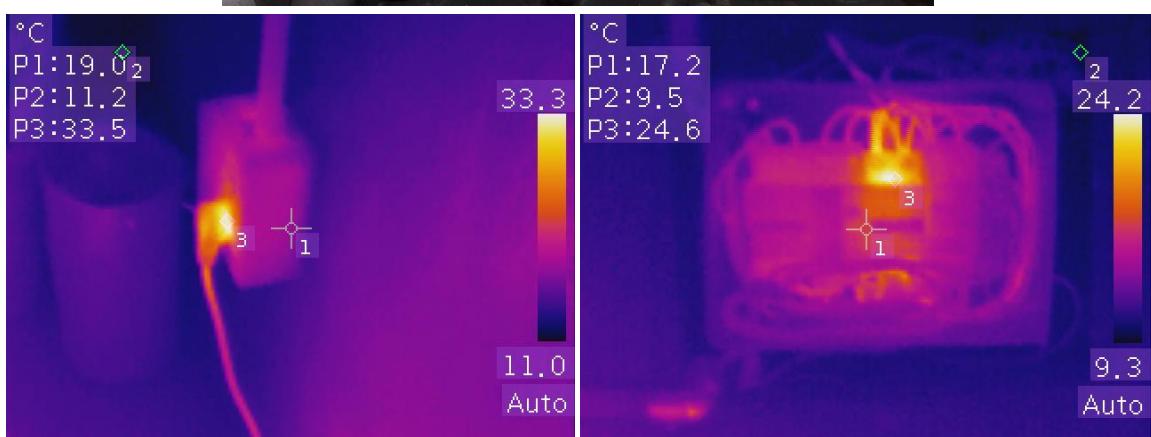
Ilustración 26: Local N°15 y N°16

- Las cañerías embutidas de hierro poseen un gran deterioro por óxido.
- Todos los interruptores automáticos deben ser bipolares o tetrapolares.
- Se sugiere la colocación de peines de conexiónado para los elementos de maniobra y protección del tablero.
- Los cables de los tableros deben estar ordenados.
- El cable de tierra debe ser aislado de color verdiamarillo.
- Debe haber una bornera donde se conecten todos los cables de tierra.
- Con la cámara termográfica, se localizaron puntos calientes mayores a 30°C en el tomacorriente.

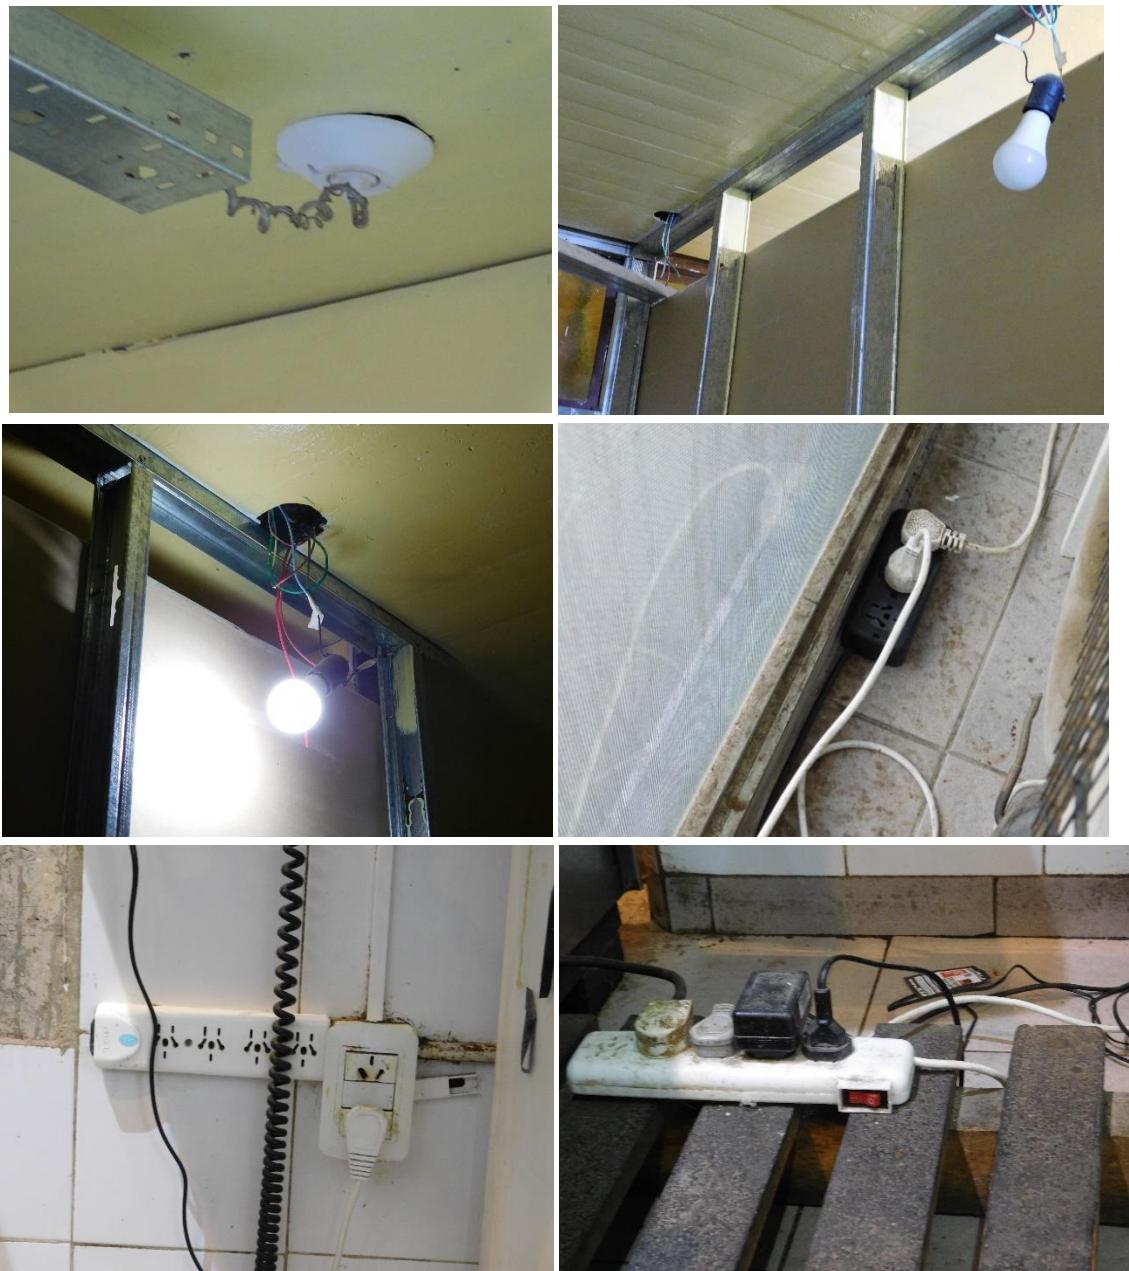
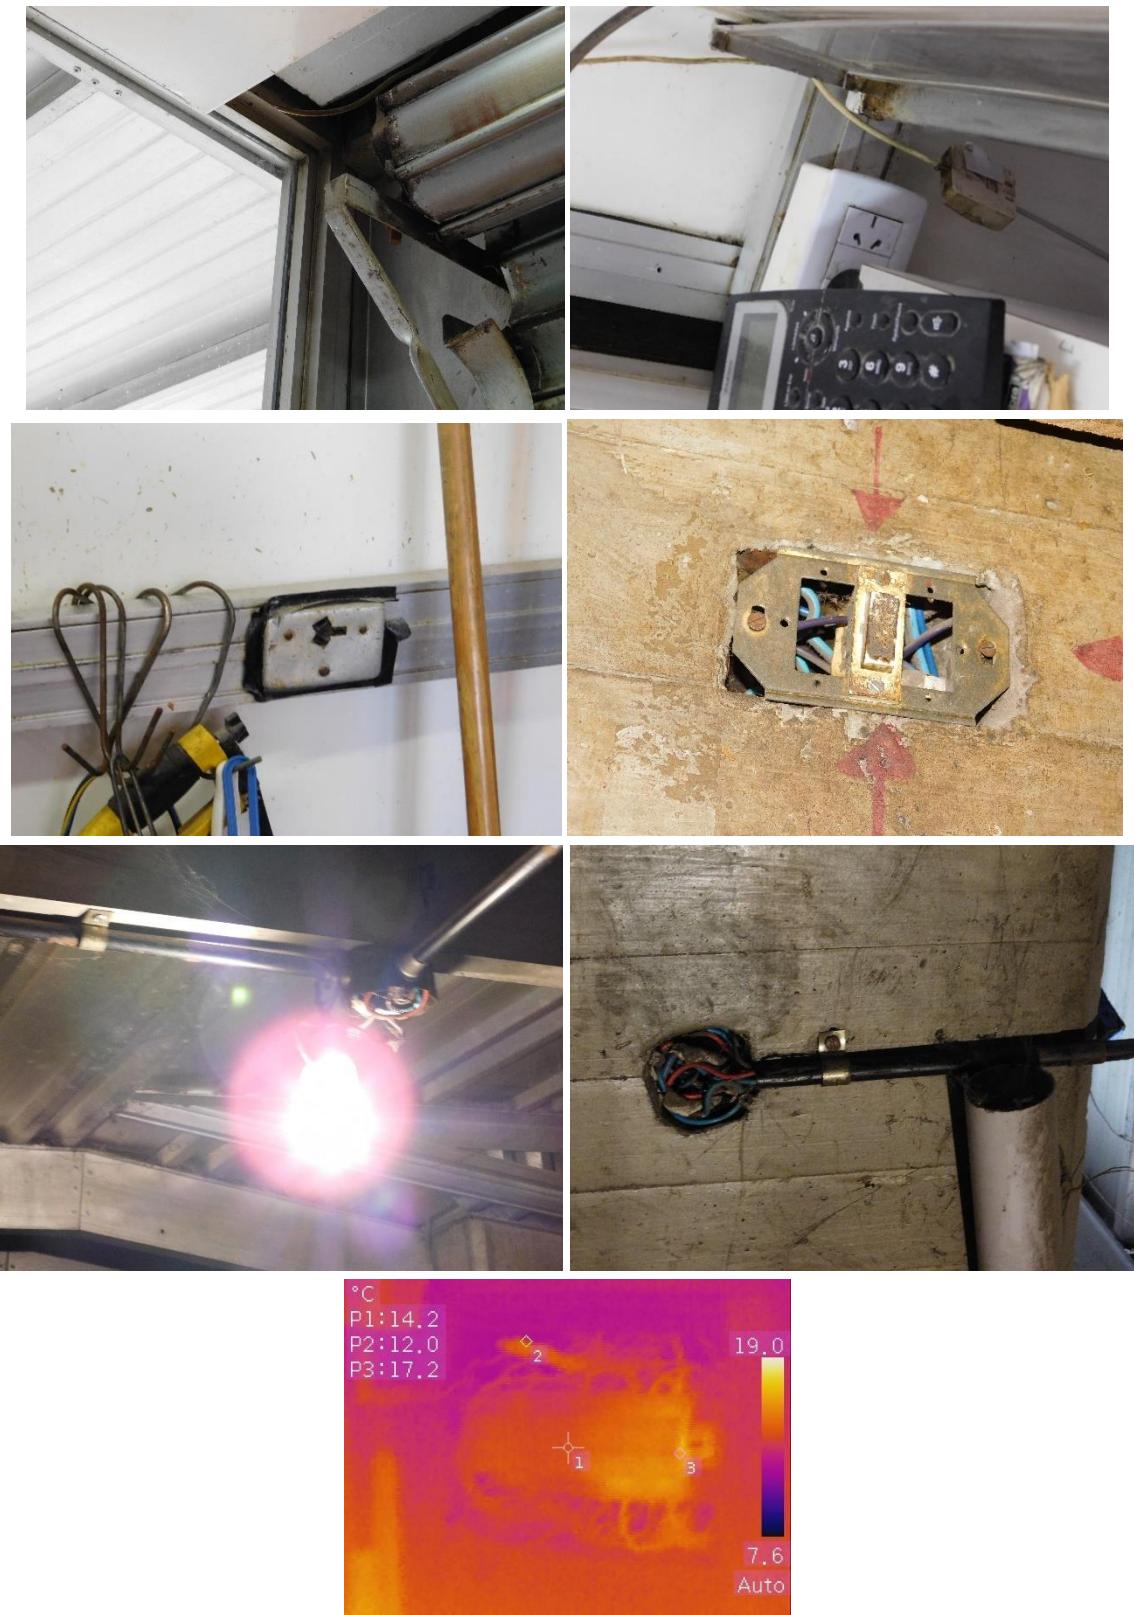
Ilustración 27: Local N°17

- Las cañerías embutidas de hierro poseen un gran deterioro por óxido.
- No hay fotos del tablero eléctrico.
- No se observa conexiones de las canalizaciones metálicas a tierra.
- No se observa conexiones de las cajas metálicas a tierra.
- Las cajas deben tener tapa.
- Cables a la vista sin canalizar.
- Existencia de tomascorrientes múltiples (zapatillas) con consumos importantes.
- El cable de tierra no recorre toda la instalación en este local.

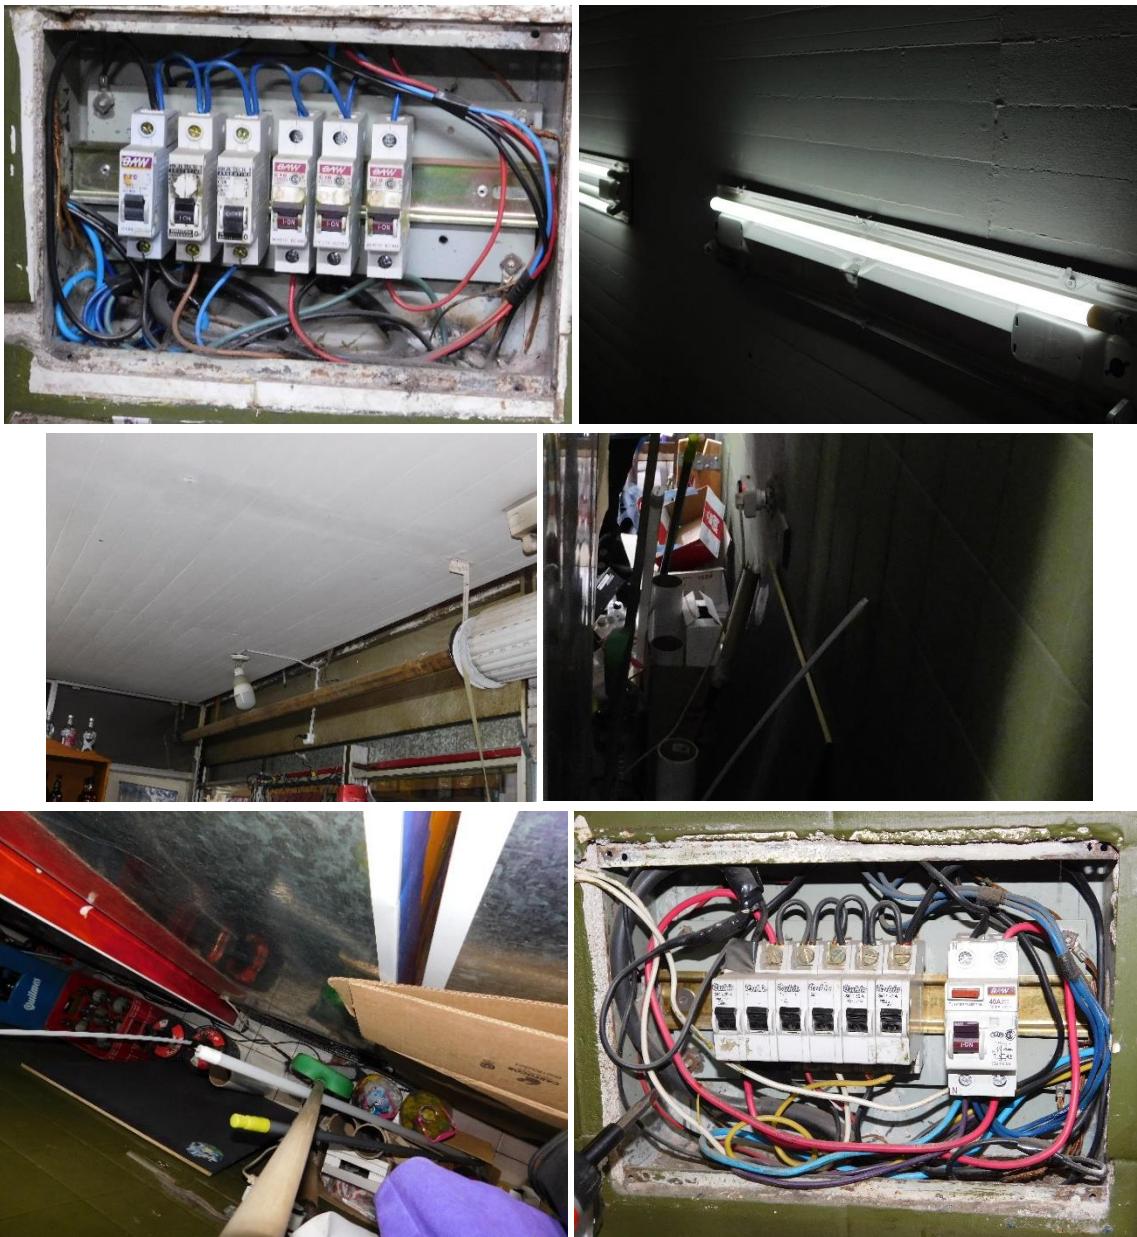
Ilustración 28: Local N°18 y N°19

- Las cañerías embutidas de hierro poseen un gran deterioro por óxido.
- Uno de los tableros no posee dispositivo diferencial residual (DDR)
- Todos los interruptores automáticos deben ser bipolares o tetrapolares.

- Se sugiere la colocación de peines de conexión para los elementos de maniobra y protección de los tableros.
- Los cables en los tableros deben estar ordenados.
- El cable de tierra no recorre toda la instalación en este local.
- El cable de tierra debe ser aislado de color verdiamarillo.
- Ausencia de conectores en unión de cañerías con cajas
- Los artefactos fluorescentes con tubos a la vista deben tener protección ante la caída de un tubo.
- Los tomacorrientes deben ser polarizados (tres patas)

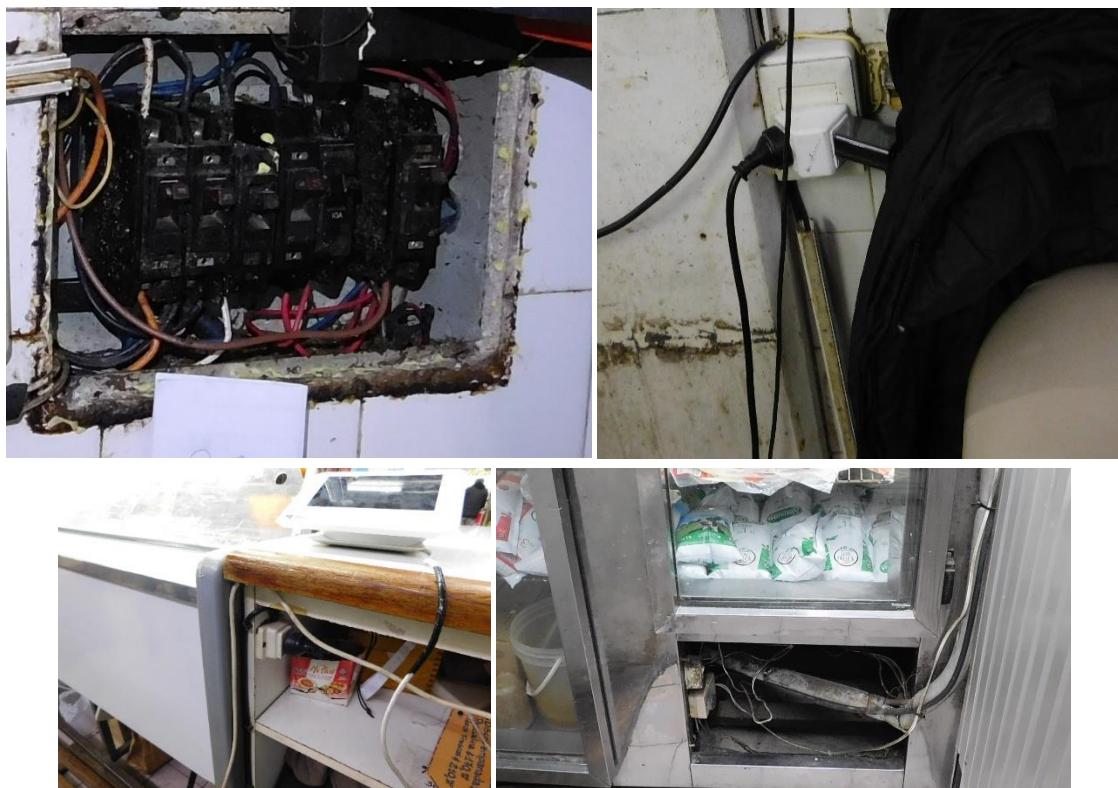
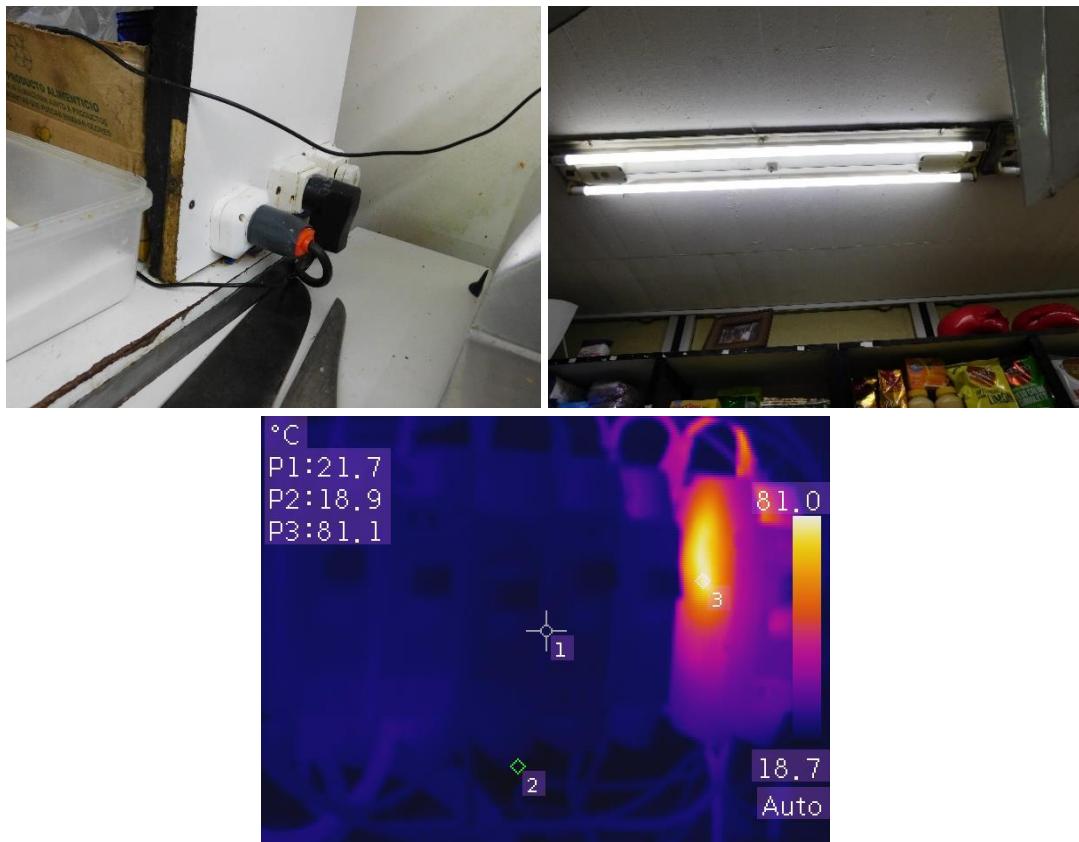
Ilustración 29: Local N°20

- Las cañerías embutidas de hierro poseen un gran deterioro por óxido.
- El tablero no posee dispositivo diferencial residual (DDR)
- Todos los interruptores automáticos deben ser bipolares o tetrapolares.
- Se sugiere la colocación de peines de conexión para los elementos de maniobra y protección de los tableros.
- Los cables en los tableros deben estar ordenados.
- El cable de tierra no recorre toda la instalación en este local.
- No se observa conexión del tablero a tierra
- Debe haber una bornera de tierra donde se conecten todos los cables de tierra.
- Tomacorrientes rotos o sin tapa.
- Los artefactos fluorescentes con tubos a la vista deben tener protección ante la caída de un tubo.
- Cables a la vista sin canalizar.
- Con la cámara termográfica, se localizó un punto caliente mayor a 30°C en el tablero eléctrico.
- Interruptores automáticos muy antiguos.

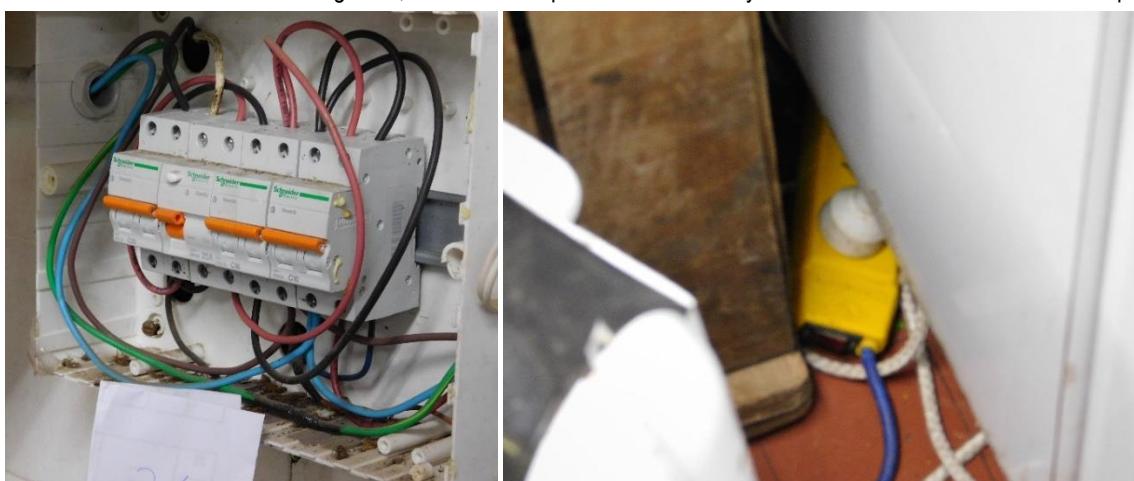
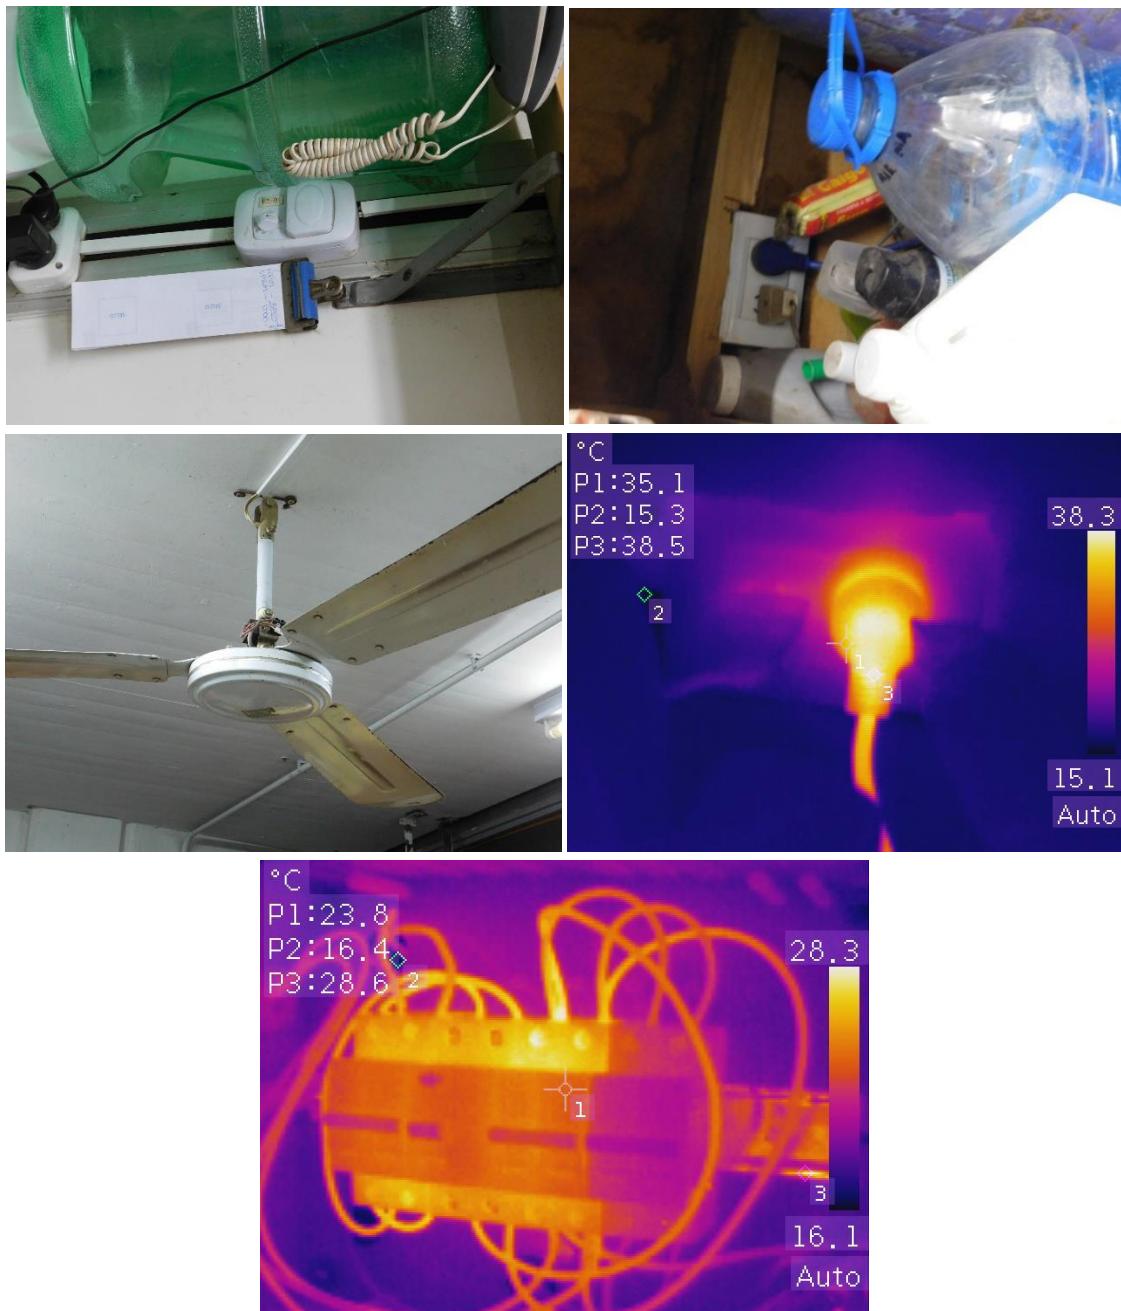
Ilustración 30: Local N°21

- Las cañerías embutidas de hierro poseen un gran deterioro por óxido.
- Se sugiere la colocación de peines de conexión para los elementos de maniobra y protección de los tableros.
- El cable de tierra no recorre toda la instalación en este local.
- No se observa conexión del tablero a tierra
- Debe haber una bornera de tierra donde se conecten todos los cables de tierra.
- Existencia de tomascorrientes múltiples con consumos importantes.
- Con la cámara termográfica, se localizaron puntos calientes mayores a 30°C en el tomascorriente múltiple.

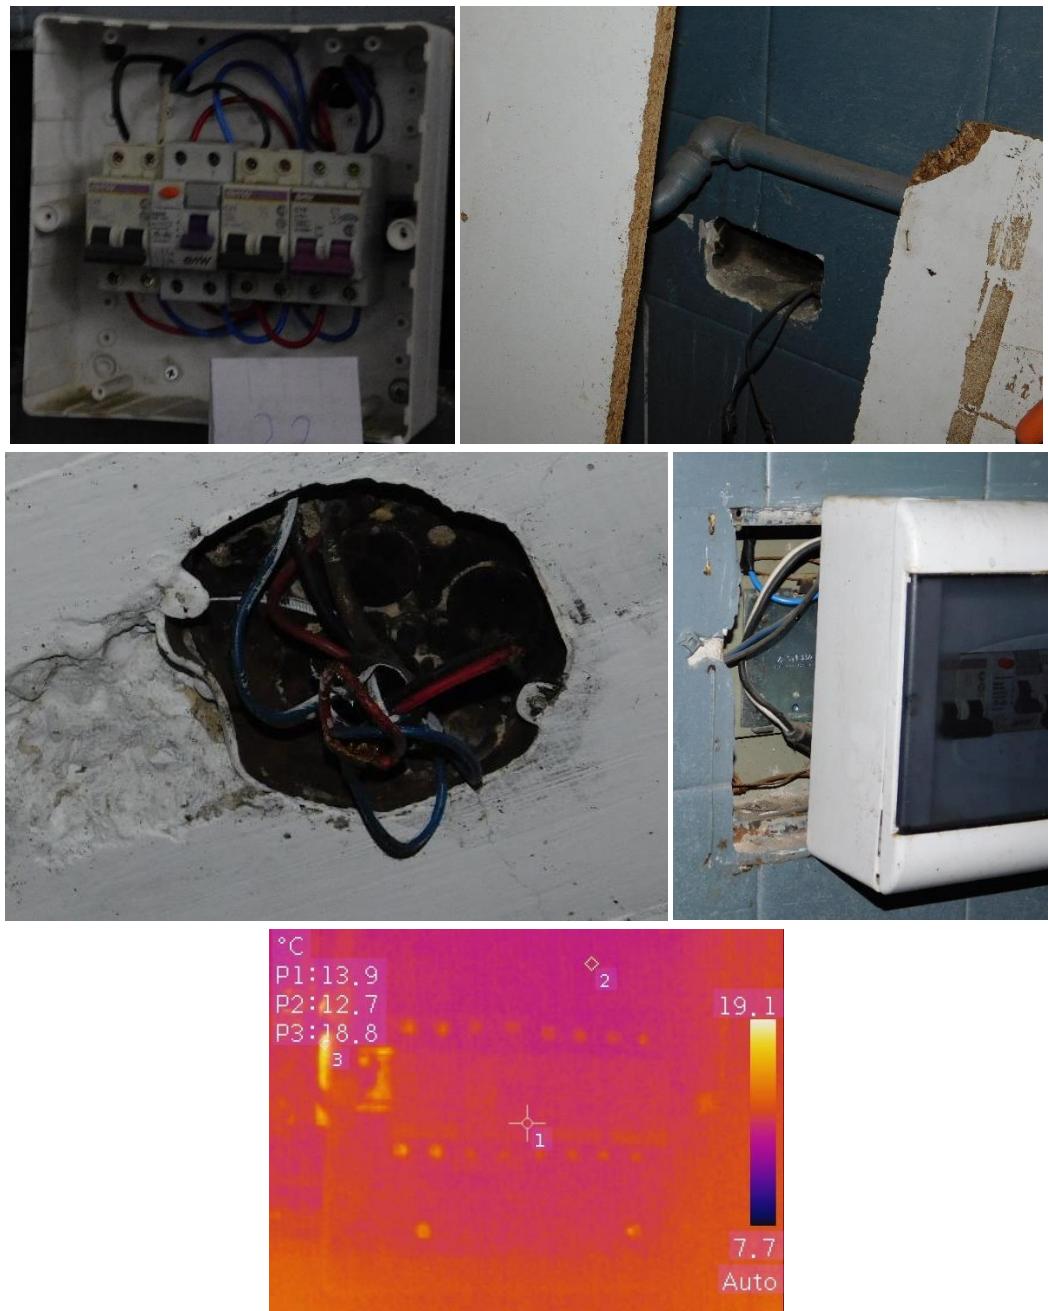
Ilustración 31: Local N°22

- Las cañerías embutidas de hierro poseen un gran deterioro por óxido.
- Se sugiere la colocación de peines de conexión para los elementos de maniobra y protección de los tableros.
- El cable de tierra no recorre toda la instalación en este local.
- No se observa conexión del tablero a tierra.
- No se observa conexiones de las canalizaciones metálicas a tierra.
- No se observa conexión de las cajas metálicas a tierra.
- Debe haber una bornera de tierra donde se conecten todos los cables de tierra.
- Las cajas deben tener tapa.
- Cables a la vista sin canalizar.
- Cercanía de sistemas eléctricos a sistemas de agua y de gas.

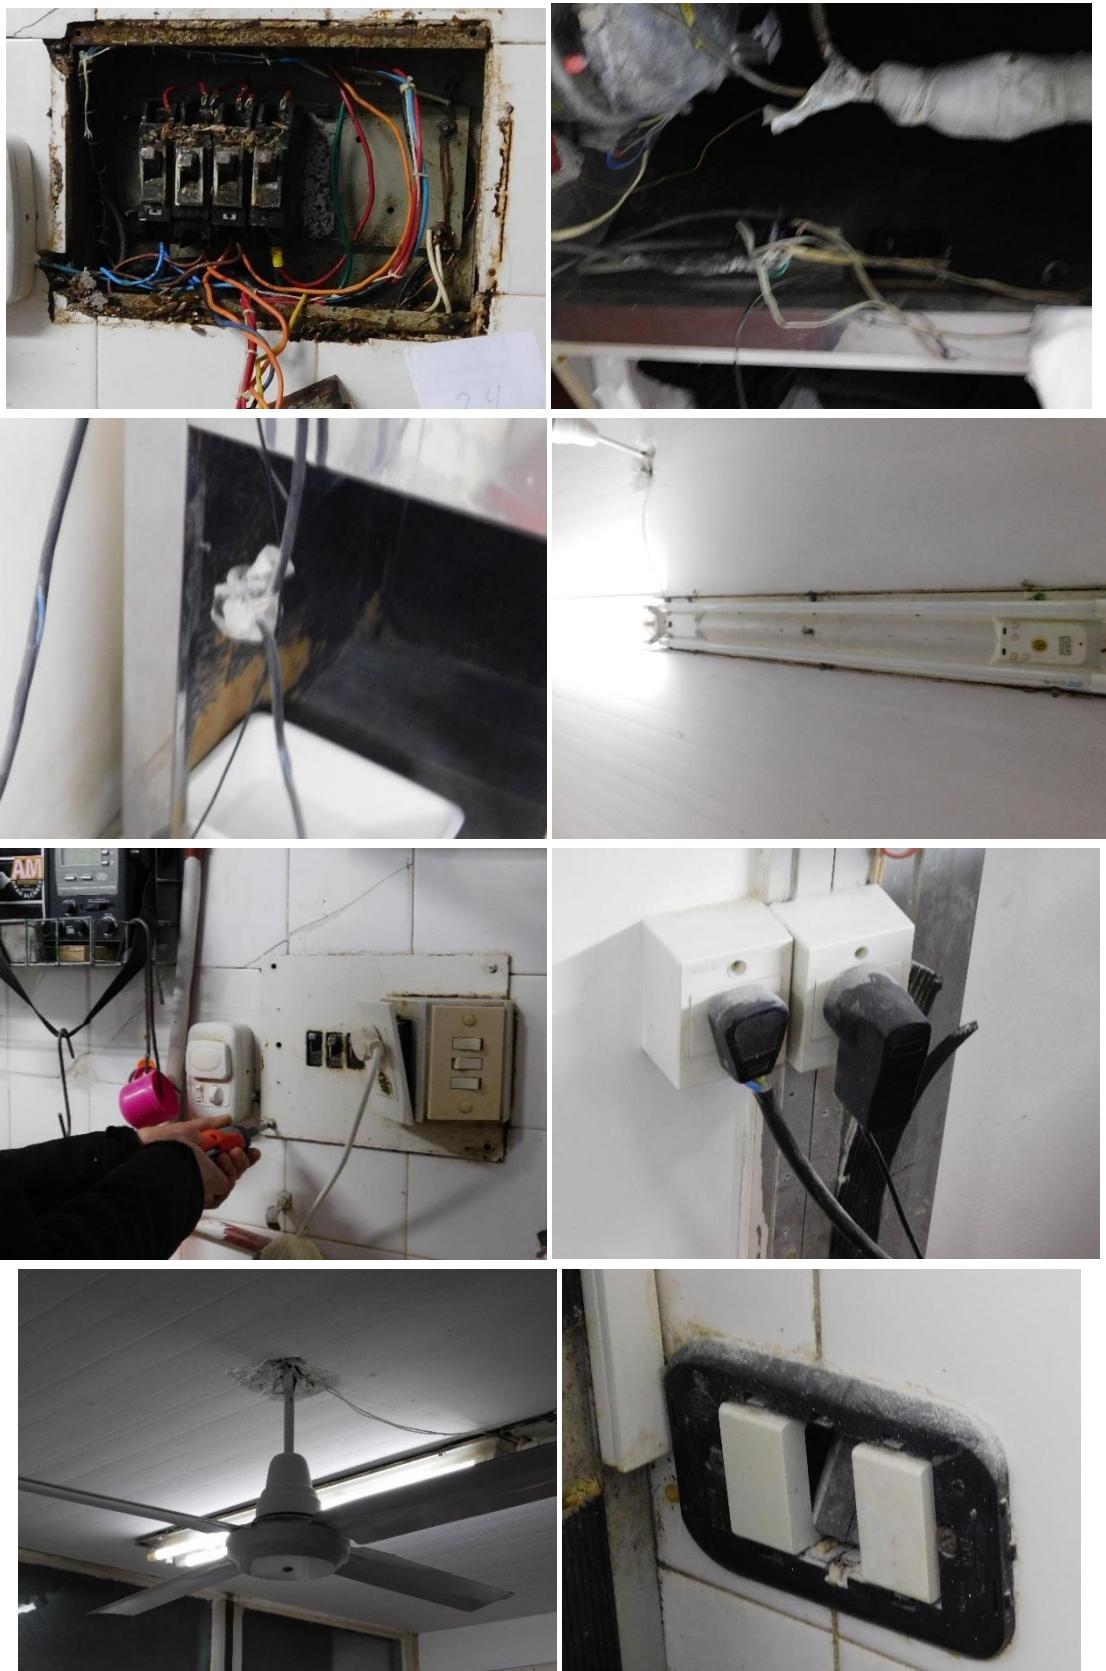
Ilustración 32: Local N°24

- Las cañerías embutidas de hierro poseen un gran deterioro por óxido.
- El tablero no posee dispositivo diferencial residual (DDR)
- Todos los interruptores automáticos deben ser bipolares o tetrapolares.
- Se sugiere la colocación de peines de conexión para los elementos de maniobra y protección de los tableros.
- Los cables en los tableros deben estar ordenados.
- Las cajas deben tener tapa.
- Los artefactos fluorescentes con tubos a la vista deben tener protección ante la caída de un tubo.
- Cables a la vista sin canalizar.

- Cables tipo taller (TPR) sin canalización.
- Cercanía de sistemas eléctricos a sistemas de agua y de gas.
- Interruptores automáticos muy antiguos.

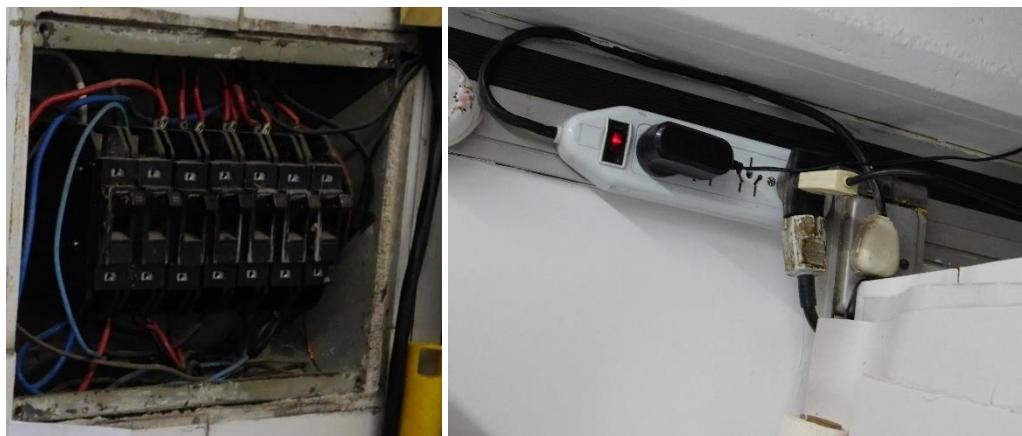
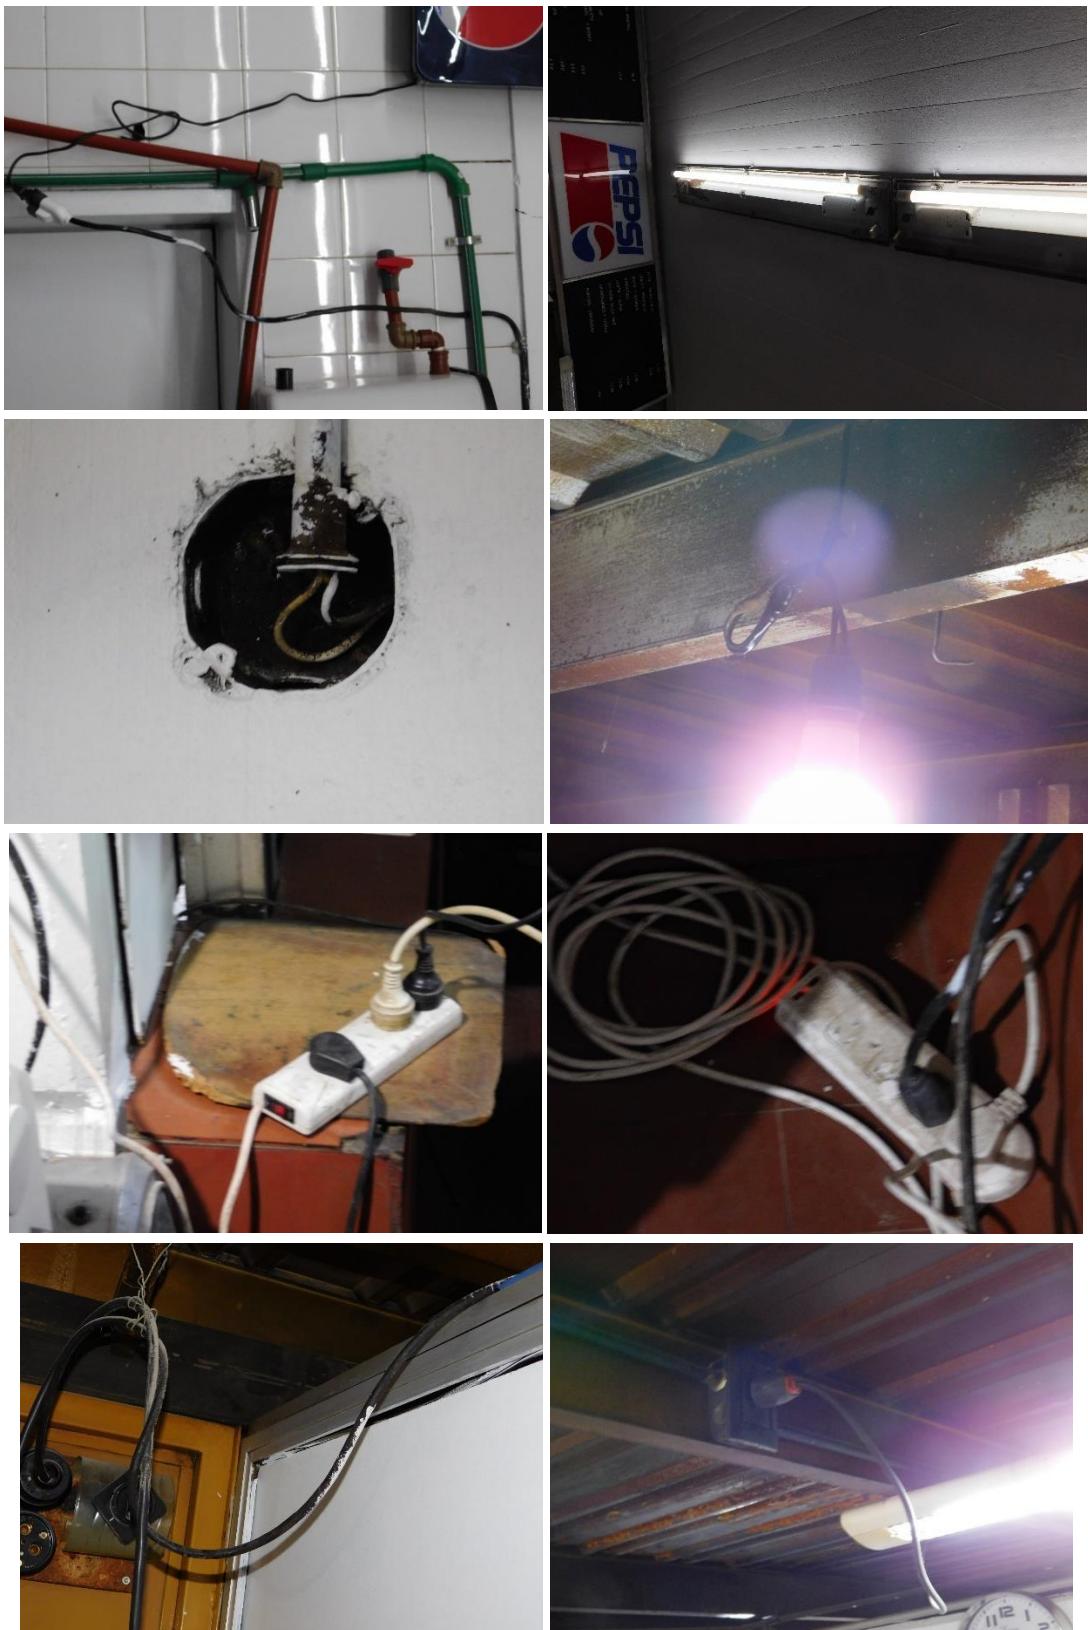
Ilustración 33: Local N°25

- Las cañerías embutidas de hierro poseen un gran deterioro por óxido.
- El tablero no posee dispositivo diferencial residual (DDR).
- Todos los interruptores automáticos deben ser bipolares o tetrapolares.
- Se sugiere la colocación de peines de conexiónado para los elementos de maniobra y protección de los tableros.
- Los cables en los tableros deben estar ordenados.
- No se observa el cable de tierra.
- Las cajas deben tener tapa.
- Existencia de tomacorrientes múltiples con consumos importantes.
- Los artefactos fluorescentes con tubos a la vista deben tener protección ante la caída de un tubo.
- Cables a la vista sin canalizar.
- Cables tipo taller (TPR) sin canalización.
- Cercanía de sistemas eléctricos a sistemas de agua y de gas.
- Con la cámara termográfica, se localizaron puntos calientes mayores a 30°C en tomacorriente múltiple.
