Revisión del sistema eléctrico Mercado Municipal de Bahía Blanca

AGOSTO 2022

REVISIÓN SISTEMA ELÉCTRICO

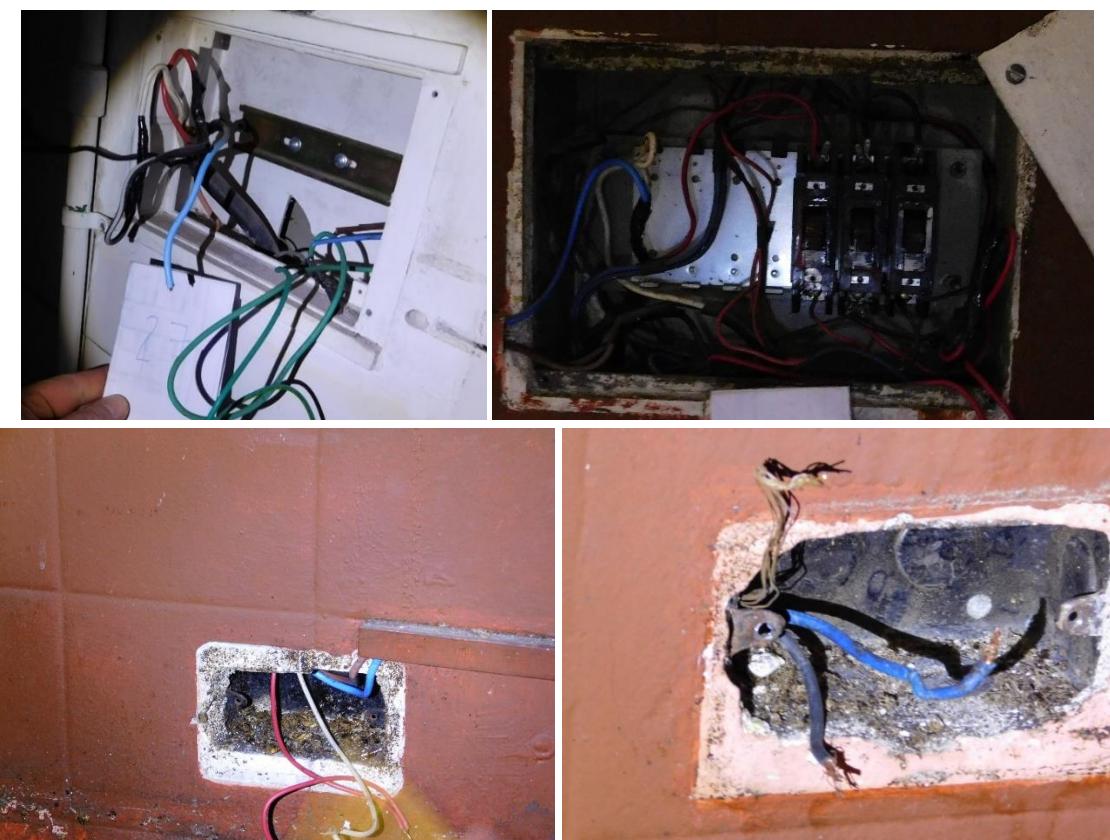
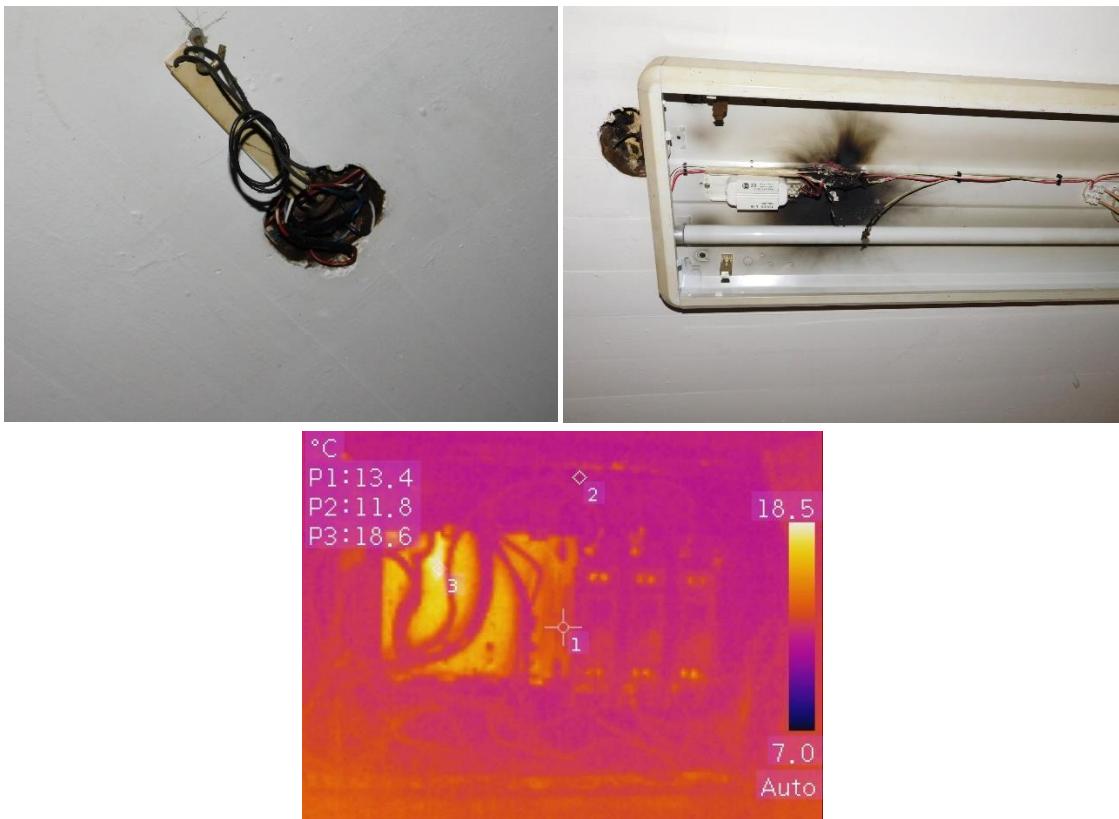
Ilustración 34: Local N°26 y N°27

- Las cañerías embutidas de hierro poseen un gran deterioro por óxido.
- Dos de los tableros no poseen dispositivo diferencial residual (DDR)
- Todos los interruptores automáticos deben ser bipolares o tetrapolares.
- Se sugiere la colocación de peines de conexión para los elementos de maniobra y protección de los tableros.
- Los cables en los tableros deben estar ordenados.
- Debe haber una bornera de tierra donde se conecten todos los cables de tierra.
- Las cajas deben tener tapa.
- Los artefactos fluorescentes con tubos a la vista deben tener protección ante la caída de un tubo.
- Cables a la vista sin canalizar.

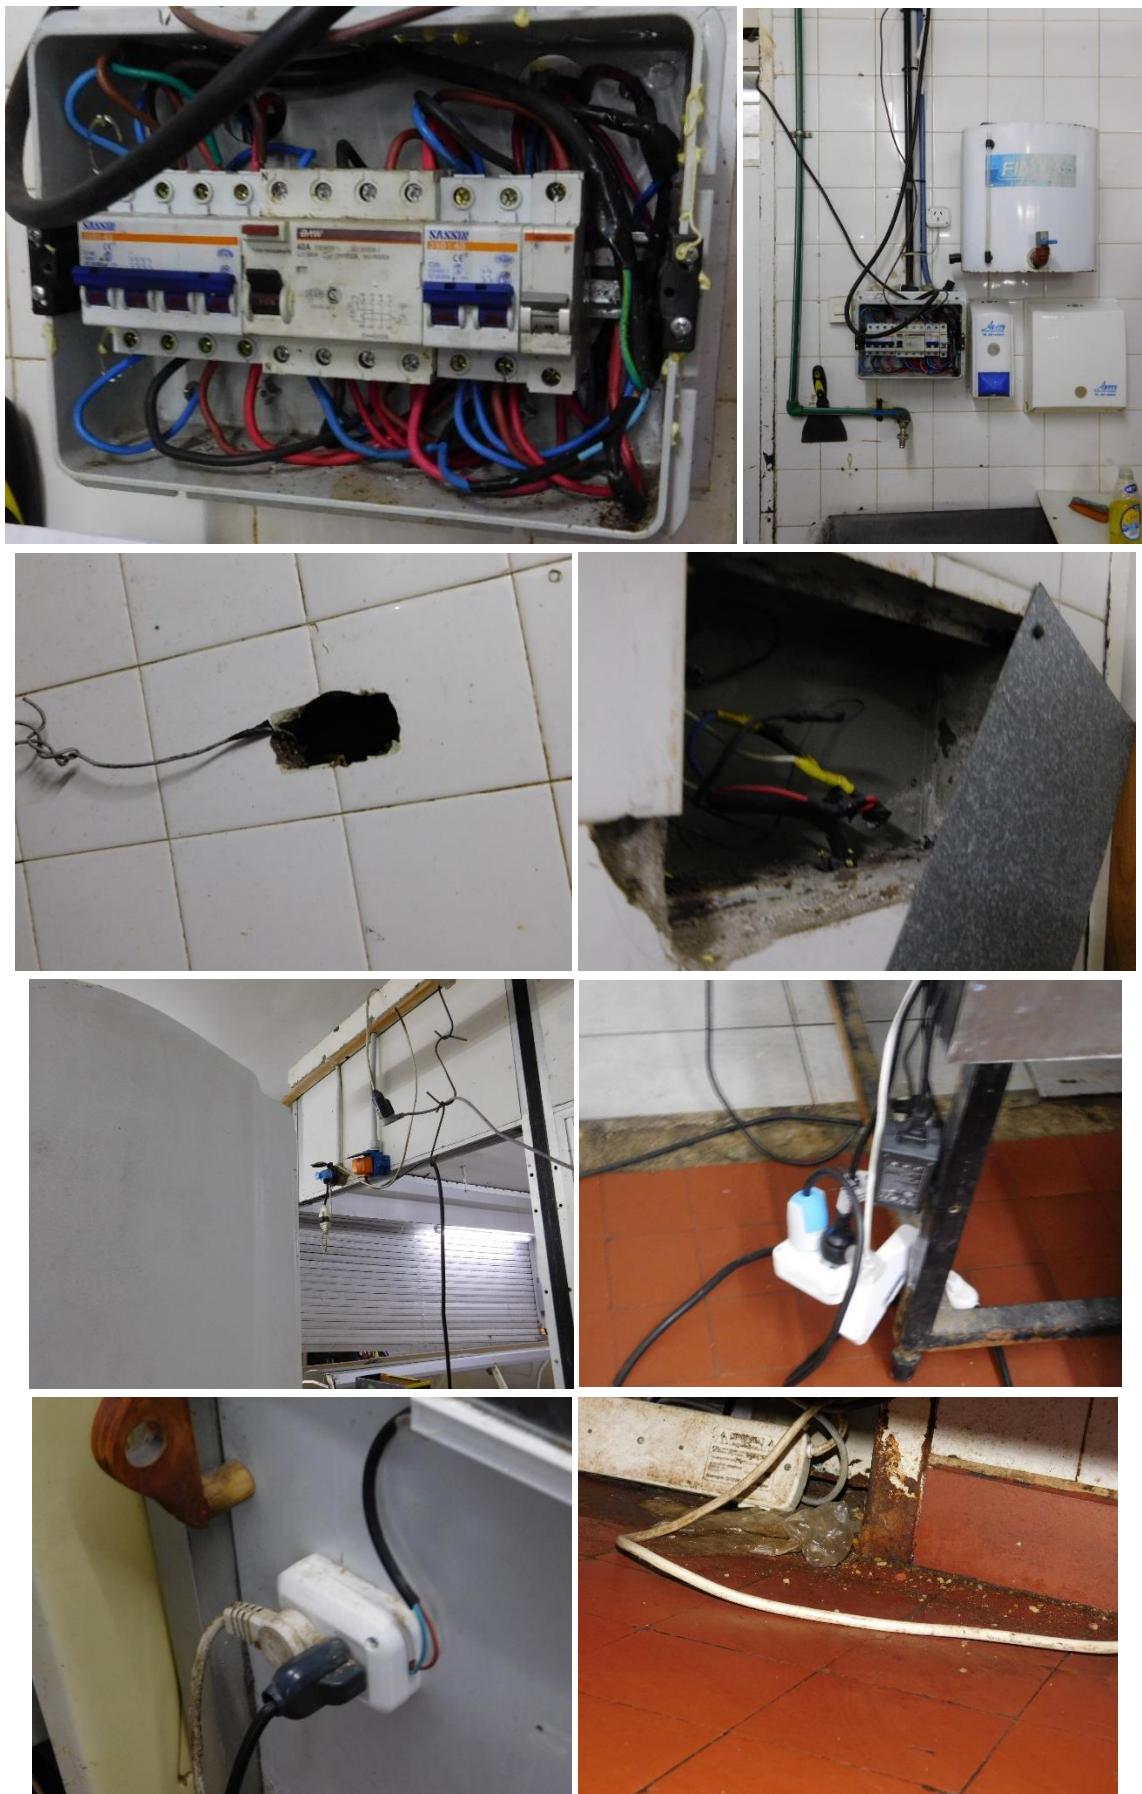
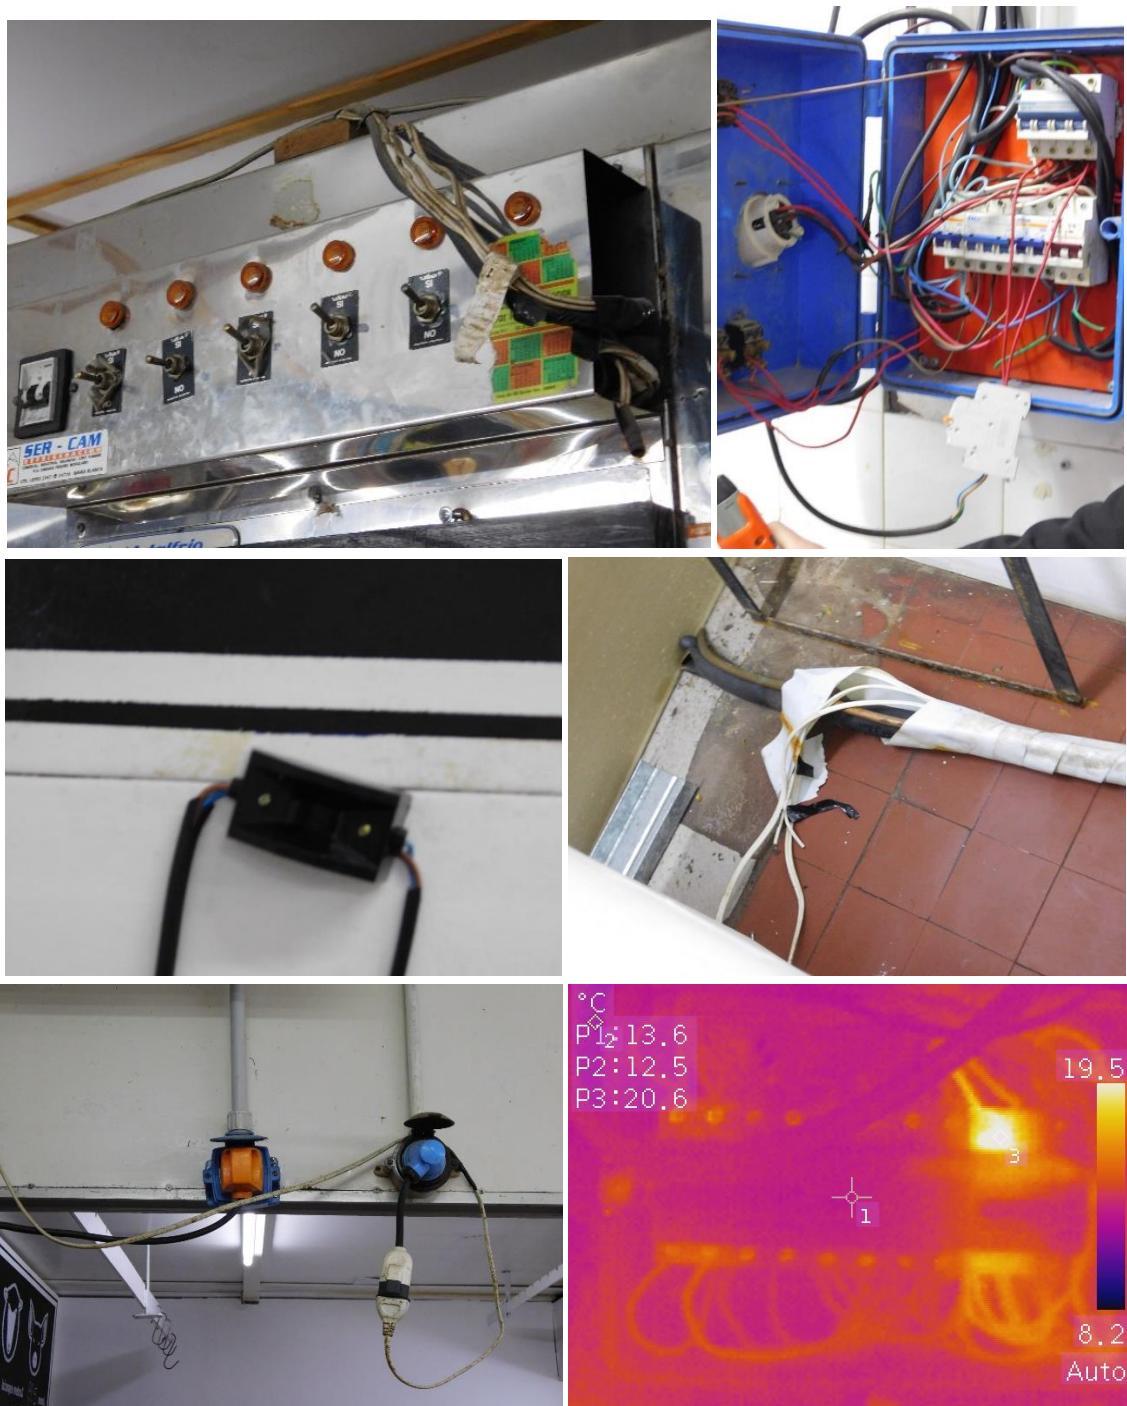
Ilustración 35: Local N°28 y N°29

- Las cañerías embutidas de hierro poseen un gran deterioro por óxido.
- Uno de los tableros no posee dispositivo diferencial residual (DDR). Y tiene un interruptor diferencial bipolar mal sujetado.
- Se sugiere la colocación de peines de conexionado para los elementos de maniobra y protección de los tableros.
- Los cables en los tableros deben estar ordenados.
- El cable de tierra no recorre toda la instalación en este local.
- No se observa conexión del tablero a tierra.
- El cable de tierra debe ser aislado de color verdiamarillo.
- Debe haber una bornera de tierra donde se conecten todos los cables de tierra.
- Las cajas deben tener tapa.
- Los artefactos fluorescentes con tubos a la vista deben tener protección ante la caída de un tubo.
- Cables a la vista sin canalizar.
- Cables tipo taller (TPR) sin canalización.
- Cercanía de sistemas eléctricos a sistemas de agua y de gas.

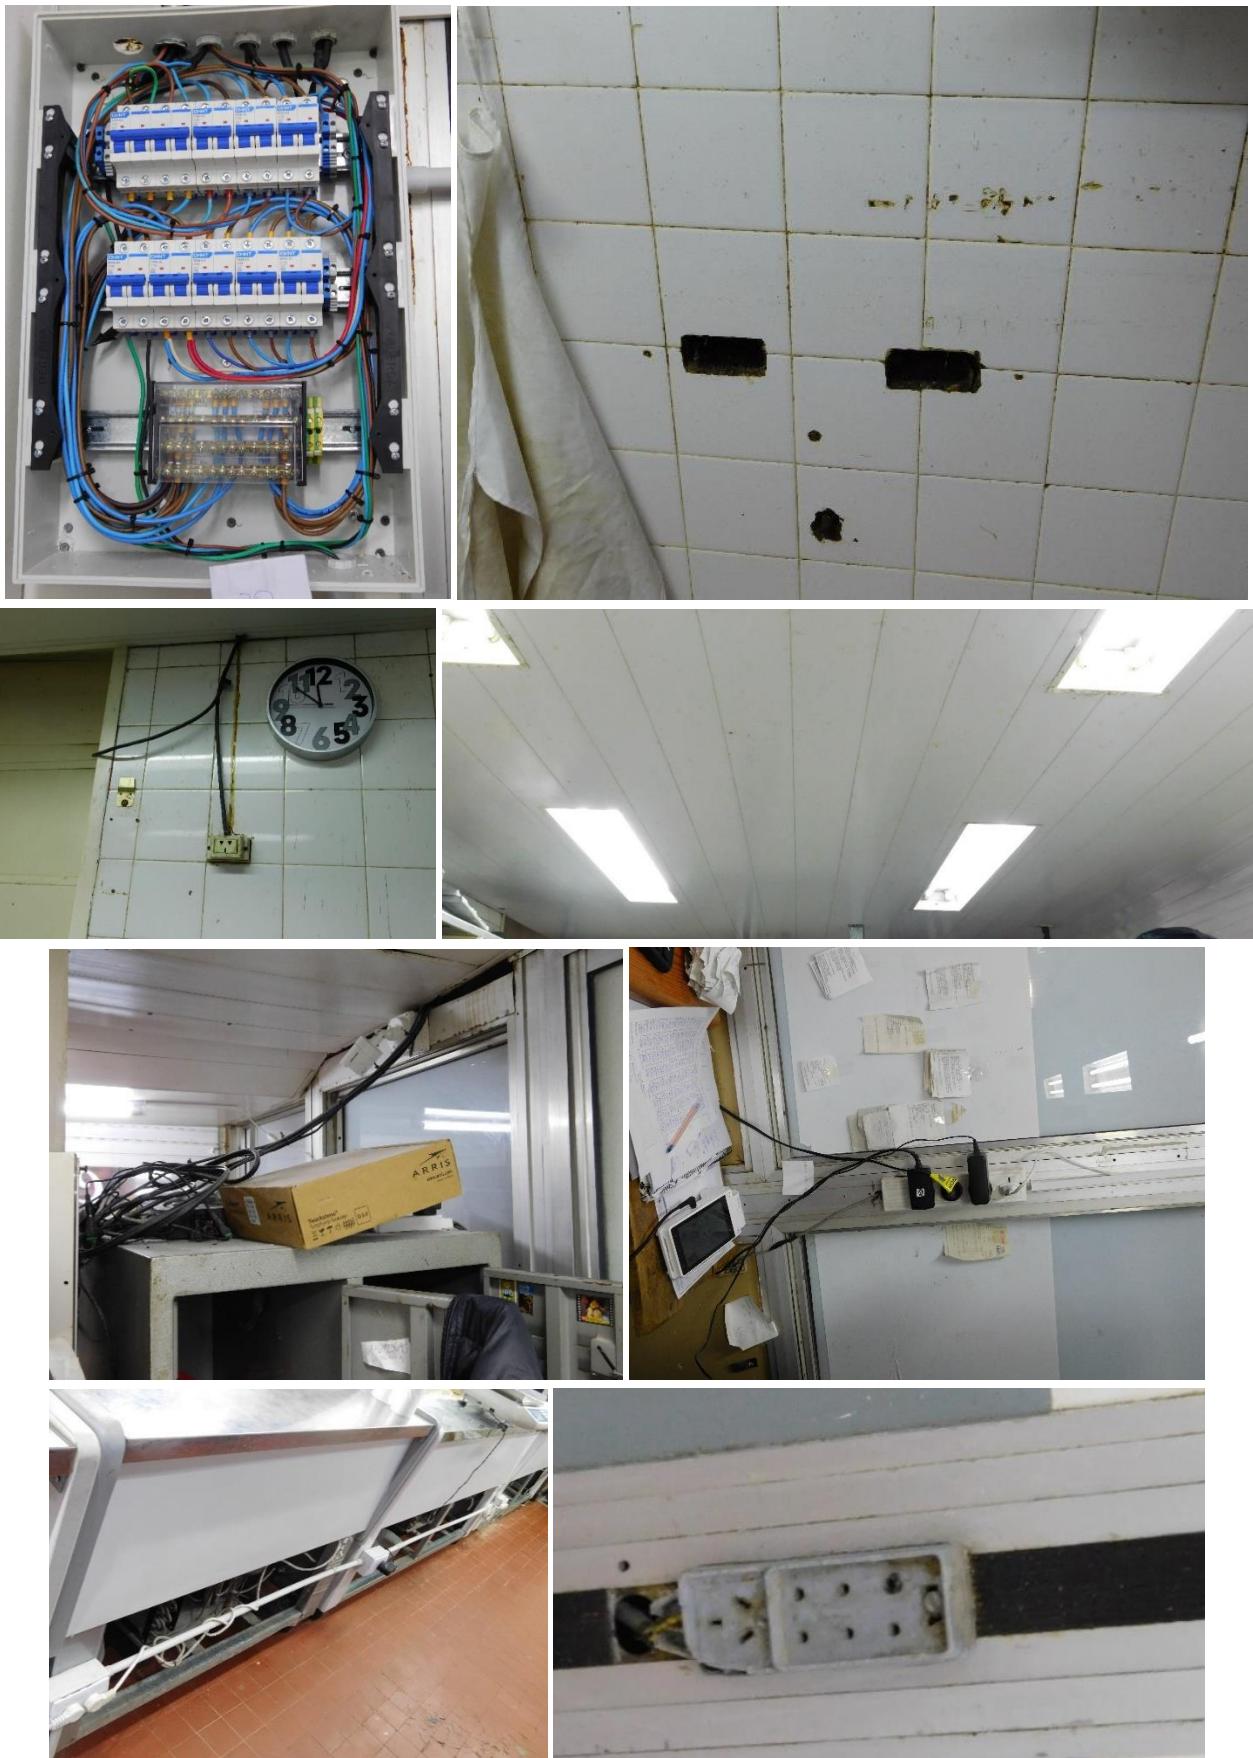
Ilustración 36: Local N°30 y N°31

- Las cañerías embutidas de hierro poseen un gran deterioro por óxido.
- El tablero no posee dispositivo diferencial residual (DDR).
- Tomacorrientes rotos o sin tapa.
- Las cajas deben tener tapa.
- Ausencia de conectores en unión de cañerías con cajas.
- Existencia de tomacorrientes múltiples con consumos importantes.
- Los artefactos fluorescentes con tubos a la vista deben tener protección ante la caída de un tubo.
- Cables a la vista sin canalizar.

- Cables tipo taller (TPR) sin canalización.
- Los tomacorrientes deben ser polarizados (tres patas).
- Con la cámara termográfica, se localizaron puntos calientes mayores a 30°C en los tableros eléctricos.

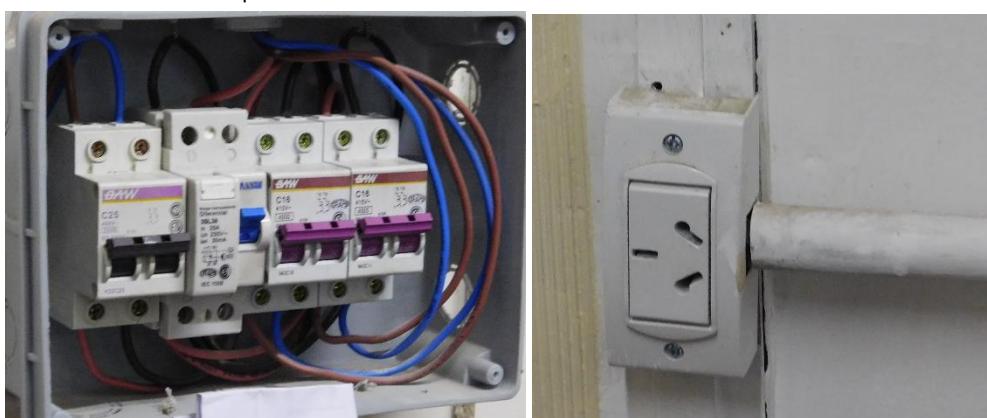
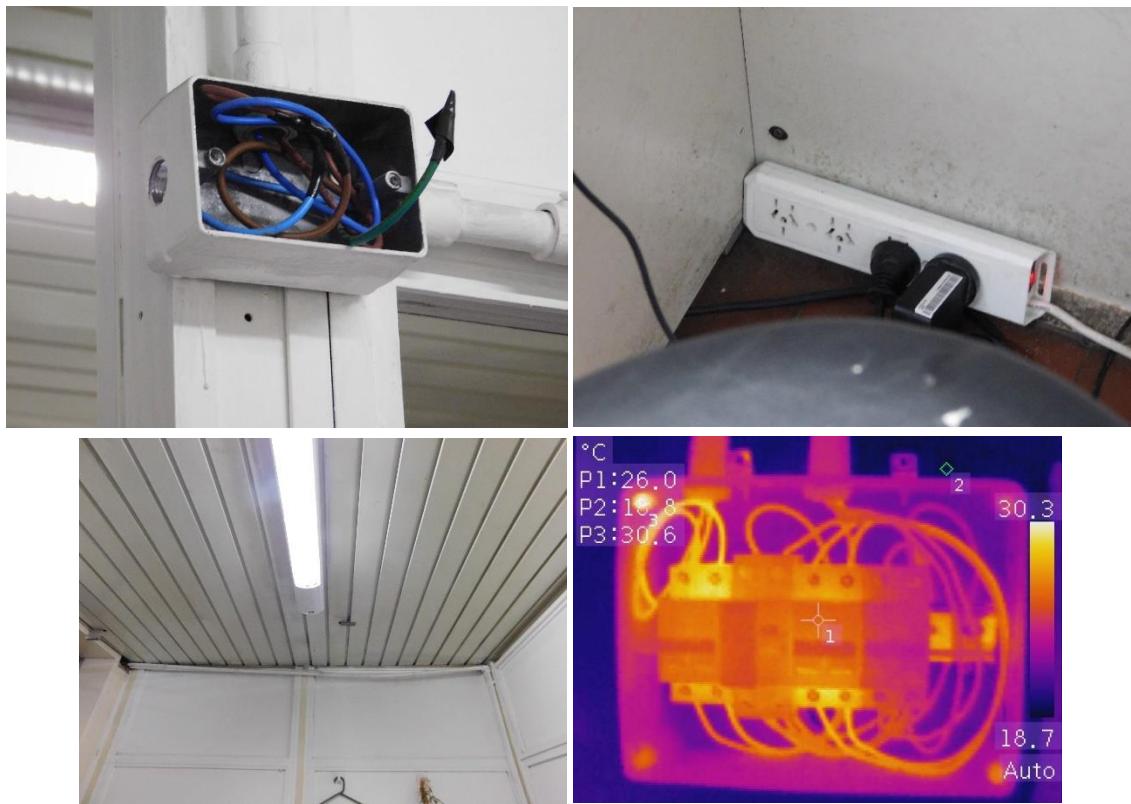
Ilustración 37: Local N°32

- Las cañerías embutidas de hierro poseen un gran deterioro por óxido.
- Se sugiere la colocación de peines de conexión para los elementos de maniobra y protección de los tableros.
- No se observa conexión del tablero a tierra.
- Debe haber una bornera de tierra donde se conecten todos los cables de tierra.
- Las cajas deben tener tapa.
- Ausencia de conectores en unión de cañerías con cajas.
- Las cañerías a la vista deben estar correctamente soportadas.
- Existencia de tomacorrientes múltiples (zapatillas) con consumos importantes
- Con la cámara termográfica, se localizaron puntos calientes mayores a 30°C en el tablero eléctrico y en el tomacorriente múltiple.

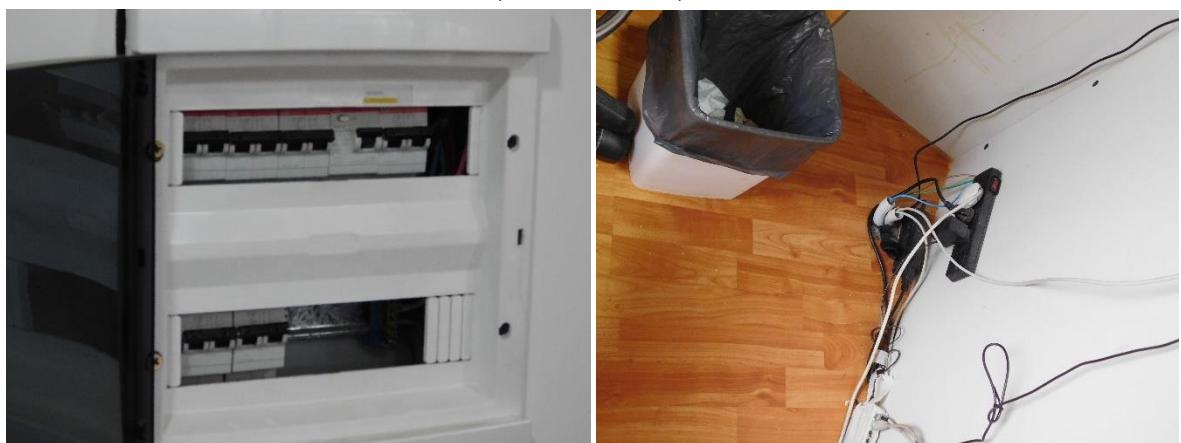
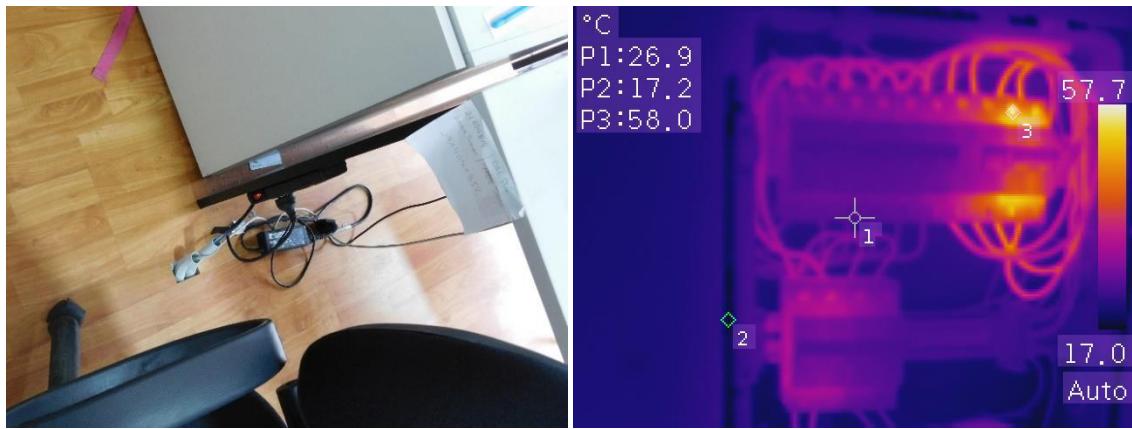
Ilustración 38: Local N°34 y N°35

- Las cañerías embutidas de hierro poseen un gran deterioro por óxido.
- Se sugiere la colocación de peines de conexión para los elementos de maniobra y protección de los tableros.
- Ausencia de conectores en unión de cañerías con cajas.
- Existencia de tomas de corriente múltiples con consumos importantes.
- Cables a la vista sin canalizar.
- Con la cámara termográfica, se localizaron puntos calientes mayores a 30°C en los tableros eléctricos.
- Existen bocas del tablero sin cubrir (contactos directos).

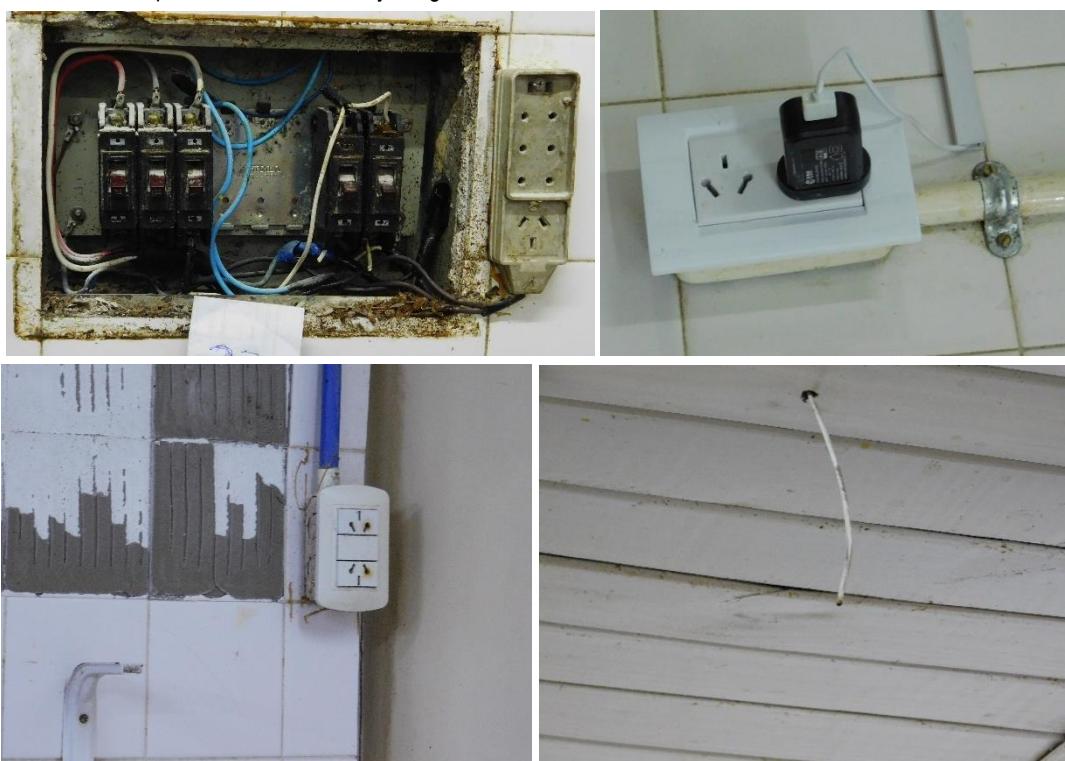
Ilustración 39: Local N°37

- Las cañerías embutidas de hierro poseen un gran deterioro por óxido.
- El tablero no posee dispositivo diferencial residual (DDR).
- Todos los interruptores automáticos deben ser bipolares o tetrapolares.
- Cables sin canalizar.
- Interruptores automáticos muy antiguos.

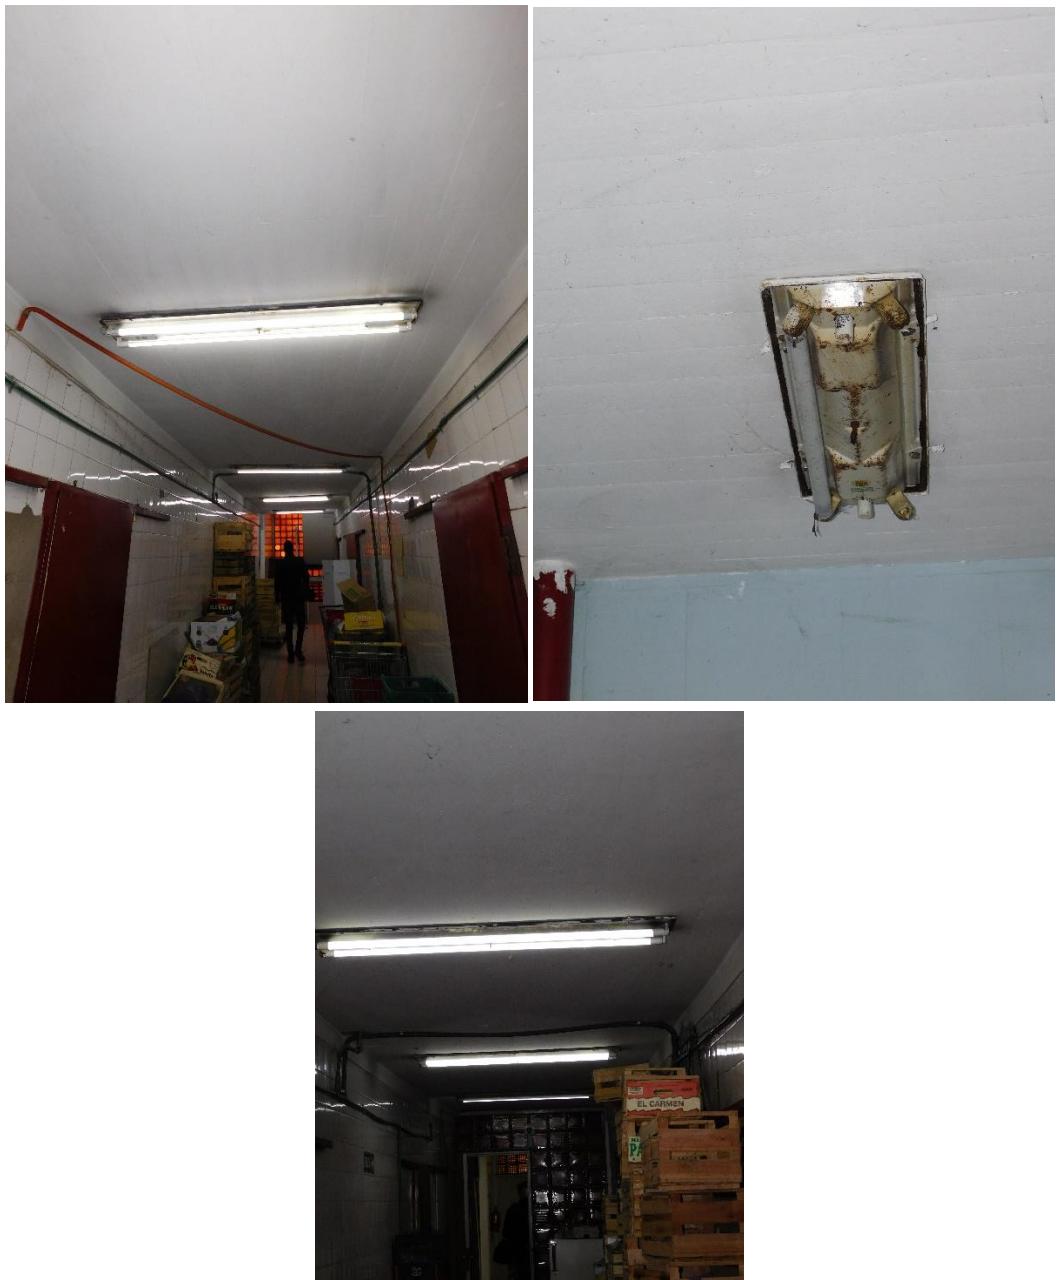
Ilustración 42: Pasillo intermedio delantero izquierdo

- No se constató la presencia del cable de tierra en gran parte partes de la instalación.
- Falta conexión de canalizaciones metálicas a tierra.
- Falta conexión de las cajas metálicas a tierra.
- Los artefactos fluorescentes con tubos a la vista no tienen protección ante la caída de un tubo.
- Artefactos de iluminación muy deteriorados.

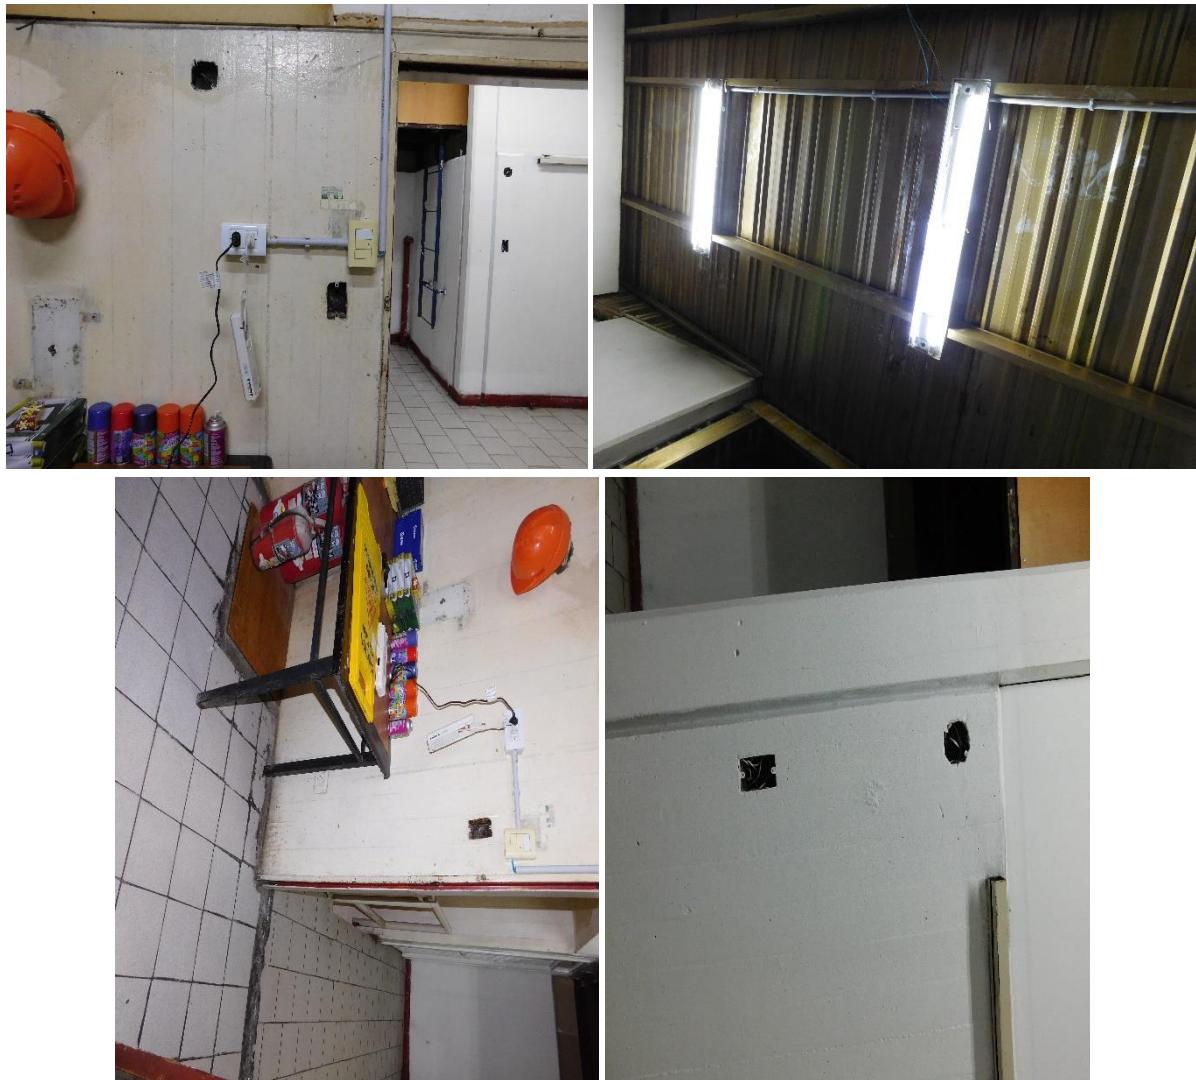
Ilustración 47: Entrepiso – Oficina E1

- No pudo establecerse la existencia del cable de tierra en la instalación.
- Las cajas existentes no se encuentran conectadas a tierra.
- Se presupone que toda la canalización embutida tiene un deterioro por humedad muy avanzado por el estado de las cajas de conexión. Presencia de óxido.
- En los artefactos fluorescentes no pudieron constatarse su conexión a tierra ni tienen protección ante la caída de un tubo.
- Existen conductores tipo taller sin canalización.
- Canalizaciones plásticas con conductores simple vaina.
- Cables simple vaina a la vista sin canalización.
- Conductores soportados en cañerías de otros servicios
- Conductores empalmados con aislación defectuosa.
- Cables empalmados, sin respetar los colores.
- Presencia de zapatillas de conexión eléctrica con aparente uso auxiliar, solo permitidas para uso eventual.
- No existe tablero eléctrico.

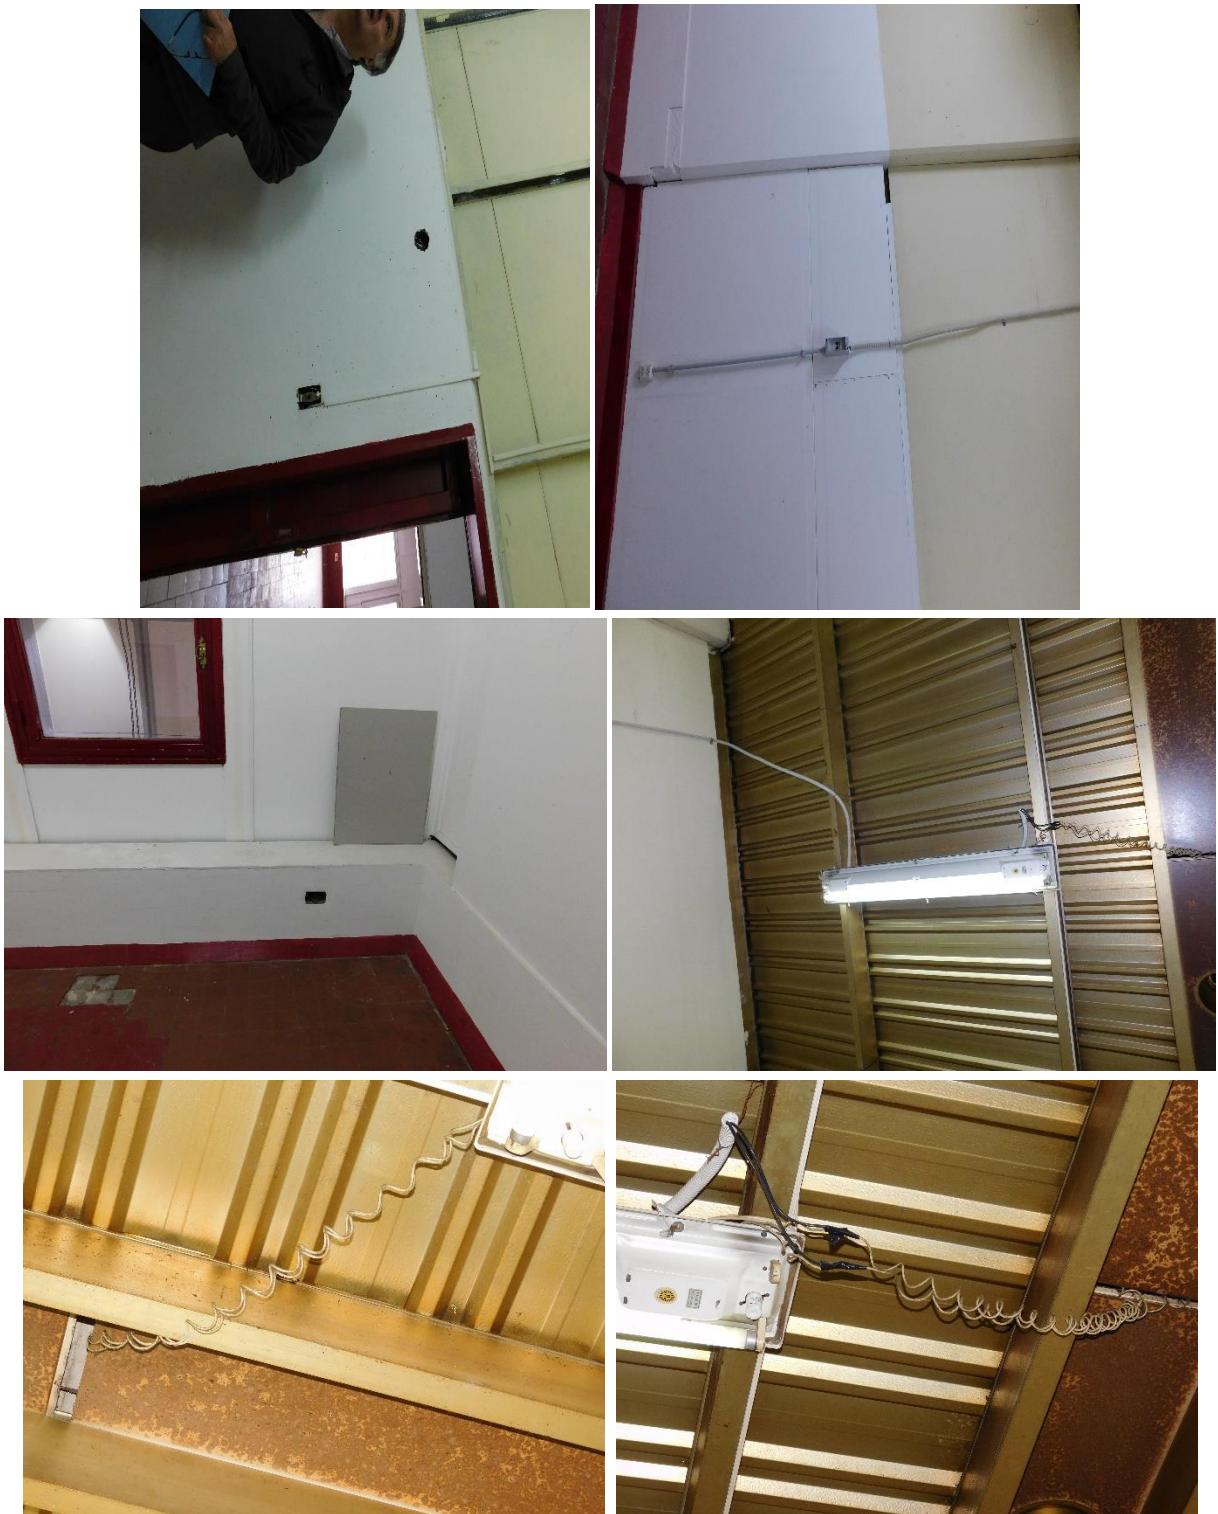
Ilustración 48: Entrepiso – Oficina E2

- No pudo establecerse la existencia del cable de tierra en la instalación.
- Las cajas existentes no se encuentran conectadas a tierra.
- Se presupone que toda la canalización embutida tiene un deterioro por humedad muy avanzado por el estado de las cajas de conexión. Presencia de óxido.

- Conductores soportados en cañerías de otros servicios
- Conductores empalmados con aislación defectuosa.
- Cables empalmados, sin respetar los colores.

- Presencia de zapatillas de conexión eléctrica con aparente uso auxiliar, solo permitidas para uso eventual.
- No existe tablero eléctrico

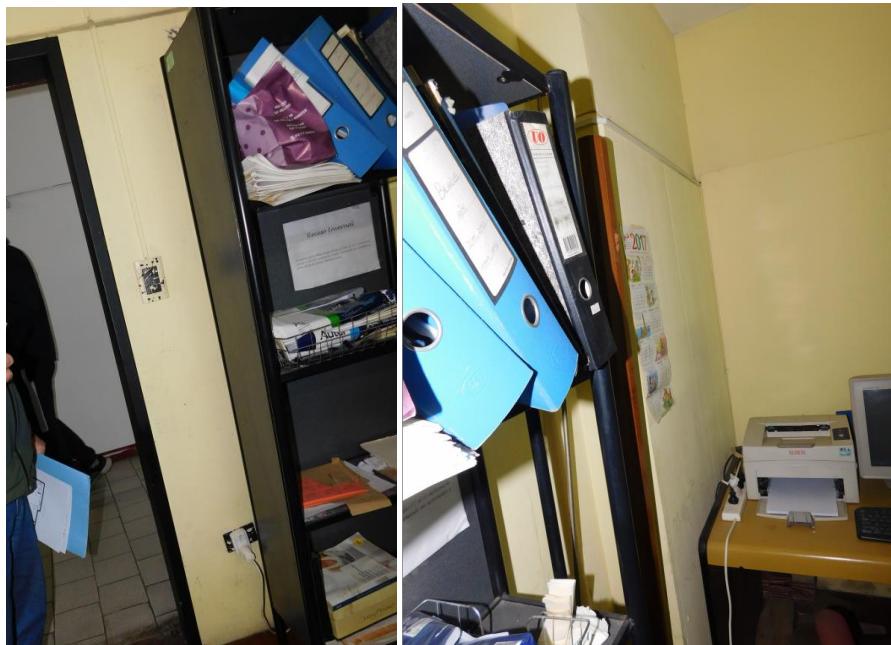
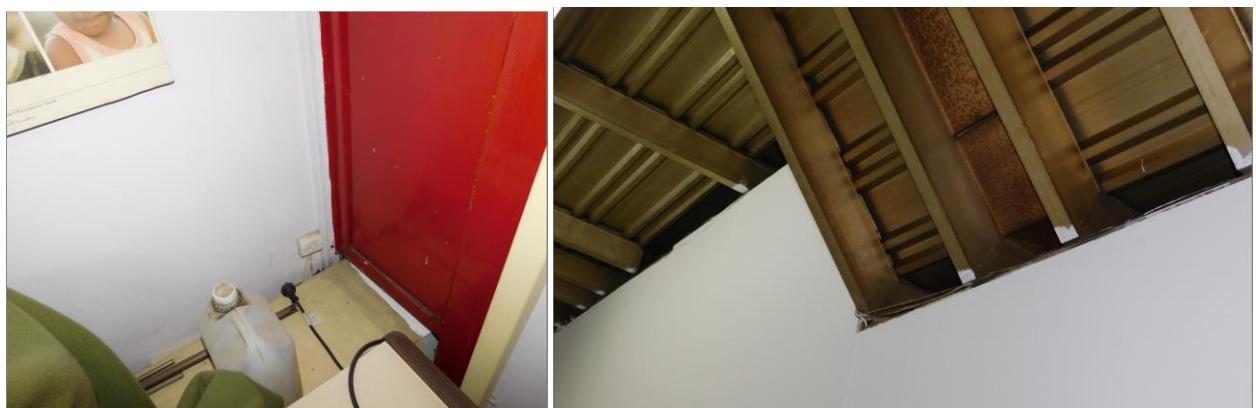
Ilustración 50: Entrepiso – Oficina E4

- No se pudo establecerse la existencia del cable de tierra.
- Conducciones eléctricas que pasan de cableados externos bajo caño plástico no directamente a caja empotrada sin ningún tipo de protección.
- Las cajas existentes no se encuentran conectadas a tierra.
- Se presupone que toda la canalización embutida tiene un deterioro por humedad muy avanzado por el estado de las cajas de conexión. Presencia de óxido.

- Cajas de conducción eléctrica cableadas y sin tapa de protección contra contactos directos.
- Cables suspendidos sin ningún tipo de canalización.
- Existen conductores tipo taller sin canalización.
- Canalizaciones plásticas con conductores simple vaina.
- Cables simple vaina a la vista sin canalización.
- Conductores empalmados con aislación defectuosa.
- No existe tablero eléctrico

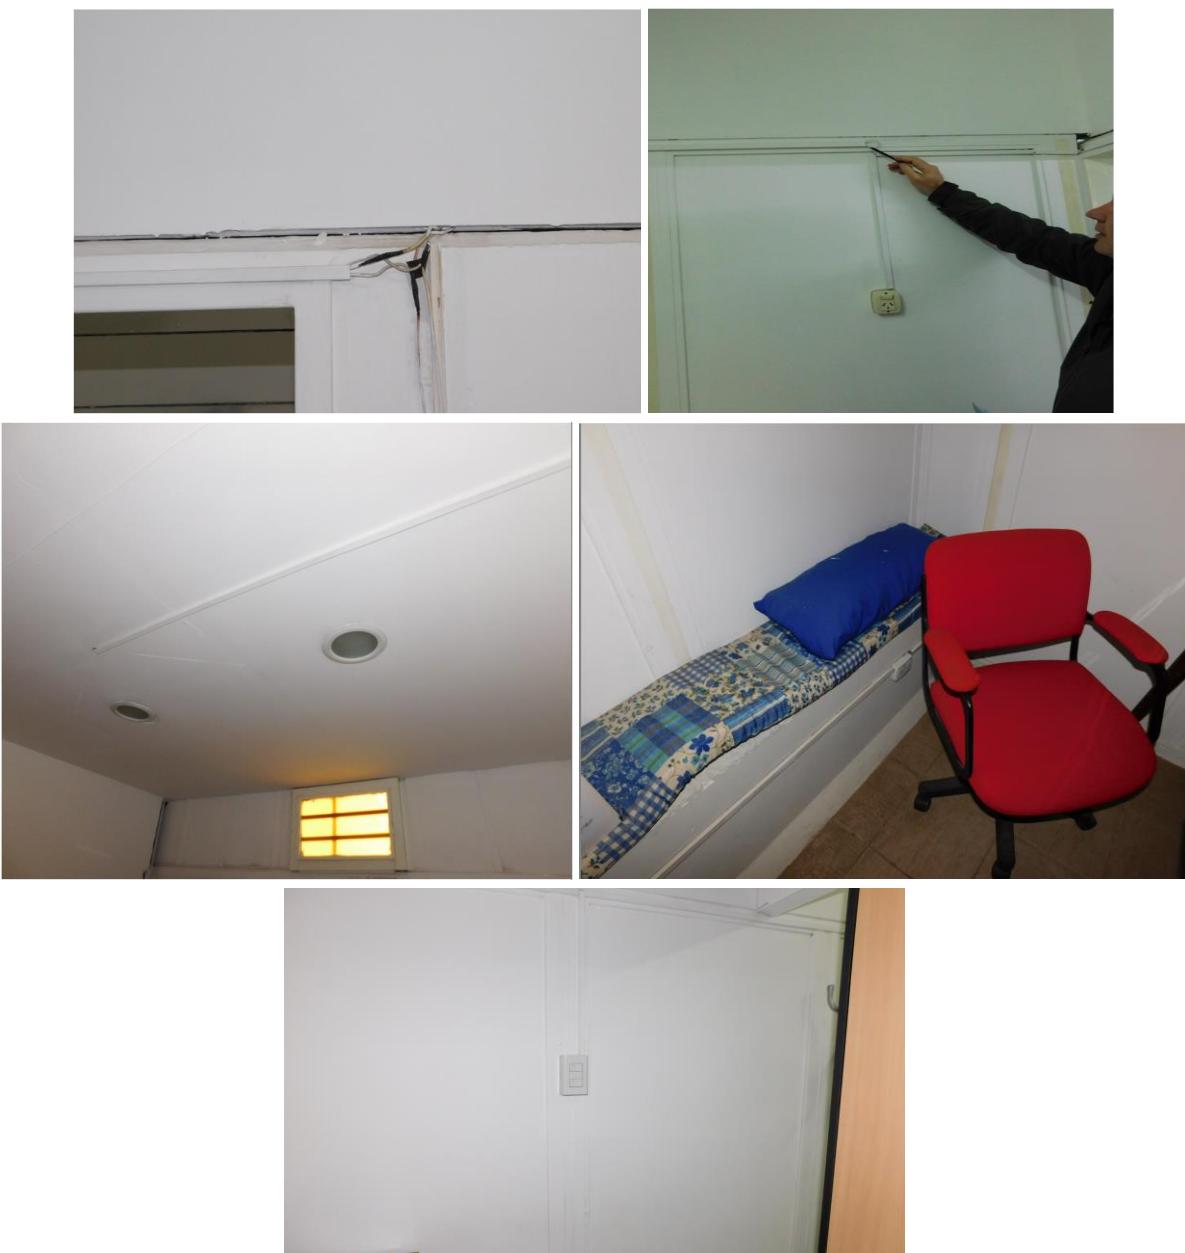
Ilustración 51: Entrepiso – Oficina E5

- No se pudo establecerse la existencia del cable de tierra
- Conducciones eléctricas que pasan de cableados externos bajo caño plástico no embutido directamente a caja empotrada sin ningún tipo de protección.
- Las cajas existentes no se encuentran conectadas a tierra.
- Se presupone que toda la canalización embutida tiene un deterioro por humedad muy avanzado por el estado de las cajas de conexión. Presencia de óxido.
- Cajas de conducción eléctrica cableadas y sin tapa de protección contra contactos directos.
- Los artefactos de iluminación son alimentados por cable canal no pudiendo constatarse su conexión a tierra.
- Canalizaciones plásticas con conductores simple vaina.
- Cables simple vaina a la vista sin canalización.
- Conductores empalmados con aislación defectuosa.
- No existe tablero eléctrico.

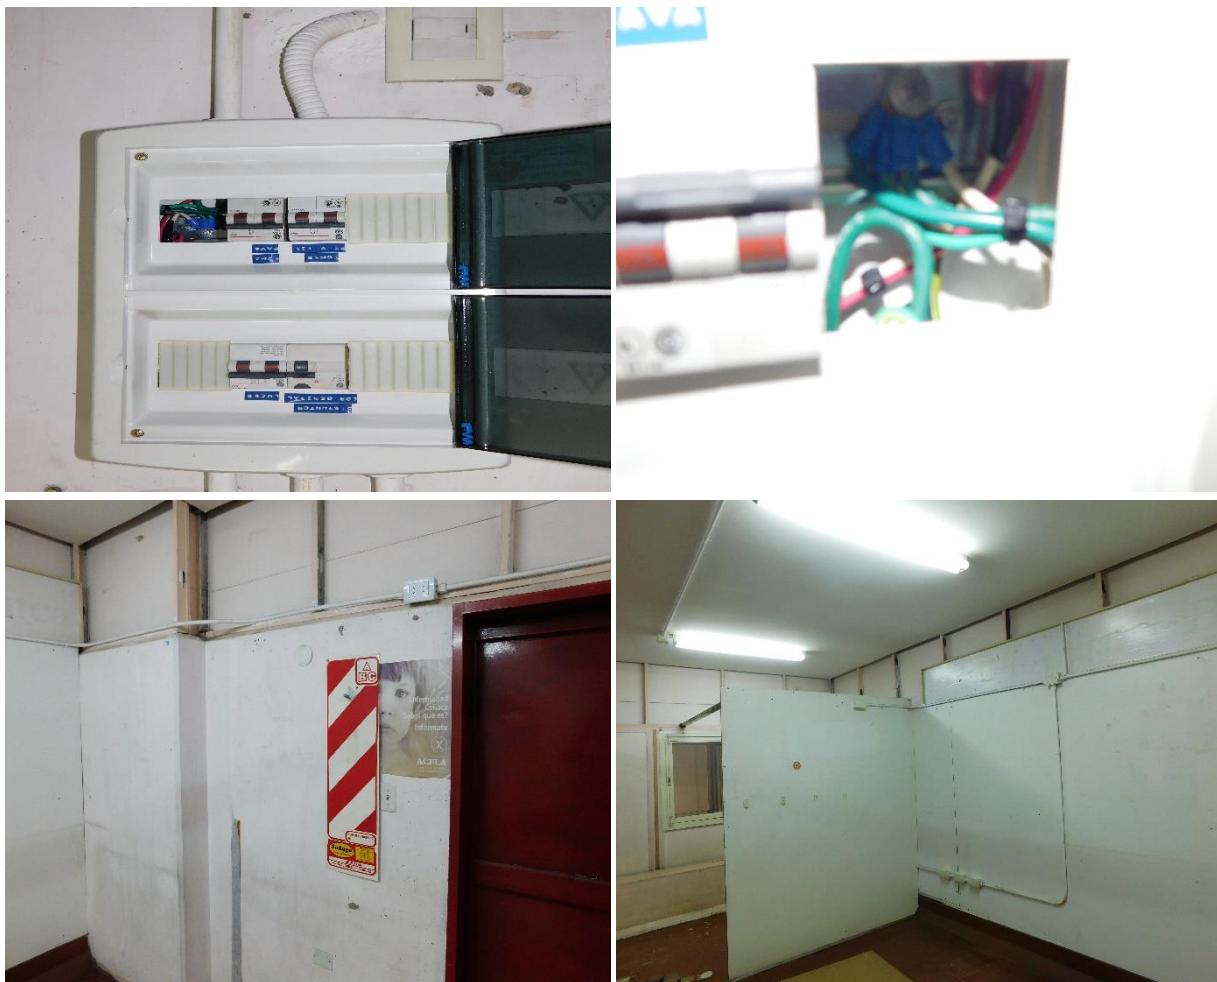
Ilustración 52: Entrepiso – Oficina E6

- Las cajas existentes no se encuentran conectadas a tierra.
- Se presupone que toda la canalización embutida tiene un deterioro por humedad muy avanzado por el estado de las cajas de conexión. Presencia de óxido.

- Conductores soportados en cañerías de otros servicios
- Conductores empalmados con aislación defectuosa.
- En artefactos iluminación en techos, el cableado sin protección pasa a través de estructuras metálicas.

- Cajas embutidas con presencia de óxido, sin anular. (instalación original)
- Existe un tablero eléctrico no embutido donde falta el interruptor automático de protección general del mismo (la alimentación viene desde un tablero embutido, saliendo del mismo con cableado externo).

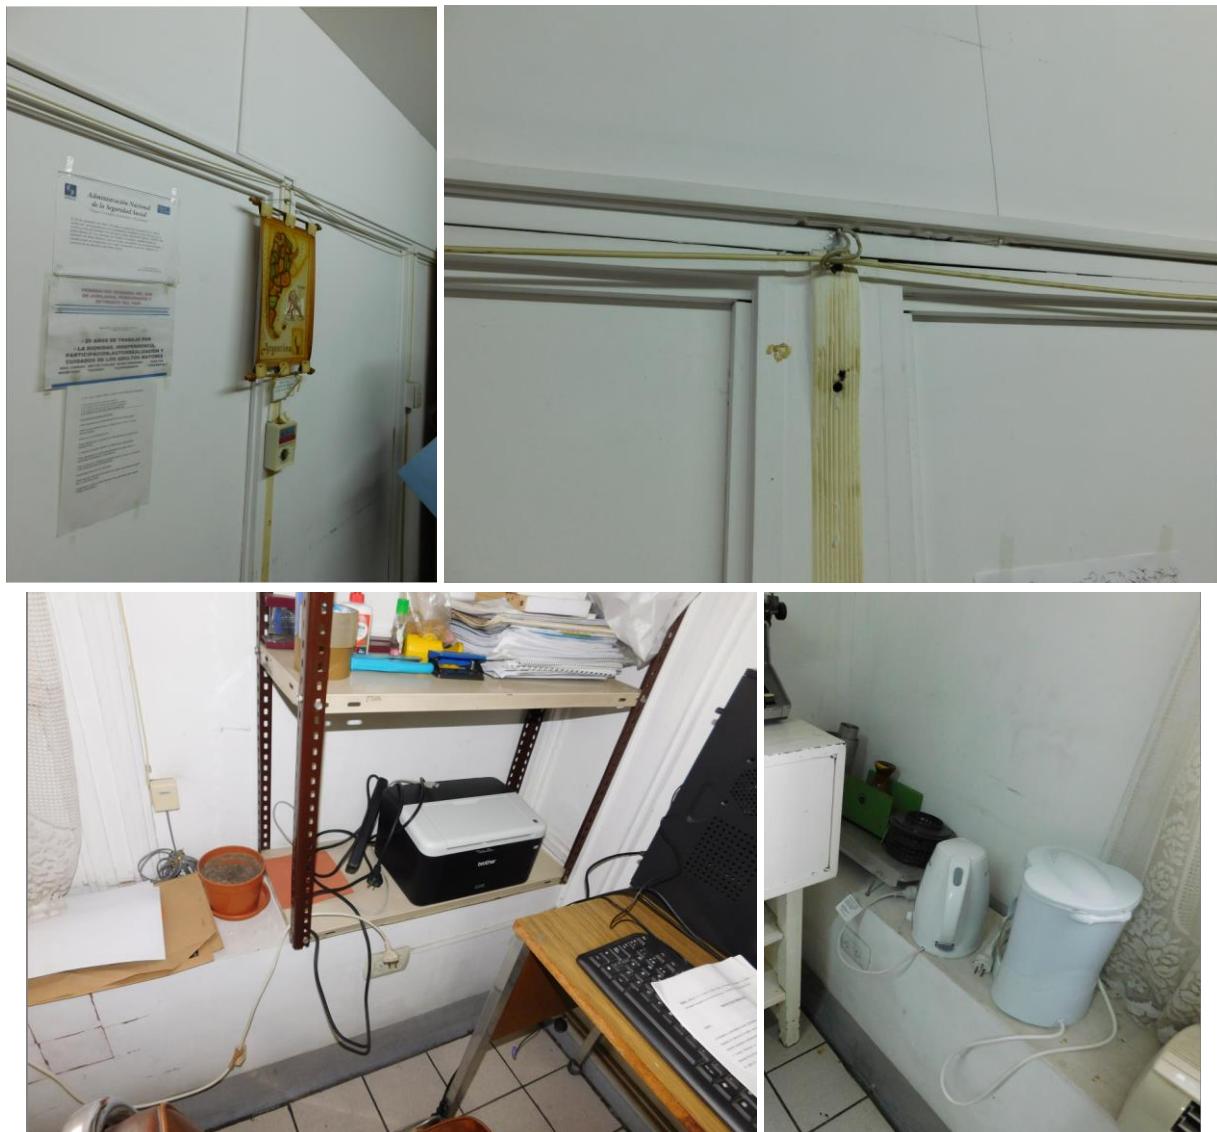
Ilustración 54: Entrepiso – Oficina E8

- Se presupone que toda la canalización embutida tiene un deterioro por humedad muy avanzado por el estado de las cajas de conexión. Presencia de óxido.
- En los artefactos fluorescentes no pudieron constatarse su conexión a tierra ni tienen protección ante la caída de un tubo.
- Existen conductores tipo taller sin canalización.
- Canalizaciones plásticas con conductores simple vaina.
- Cables simple vaina a la vista sin canalización.
- Cajas embutidas con presencia de óxido, sin anular. (instalación original)
