Revisión del sistema eléctrico Mercado Municipal de Bahía Blanca

AGOSTO 2022

REVISIÓN SISTEMA ELÉCTRICO

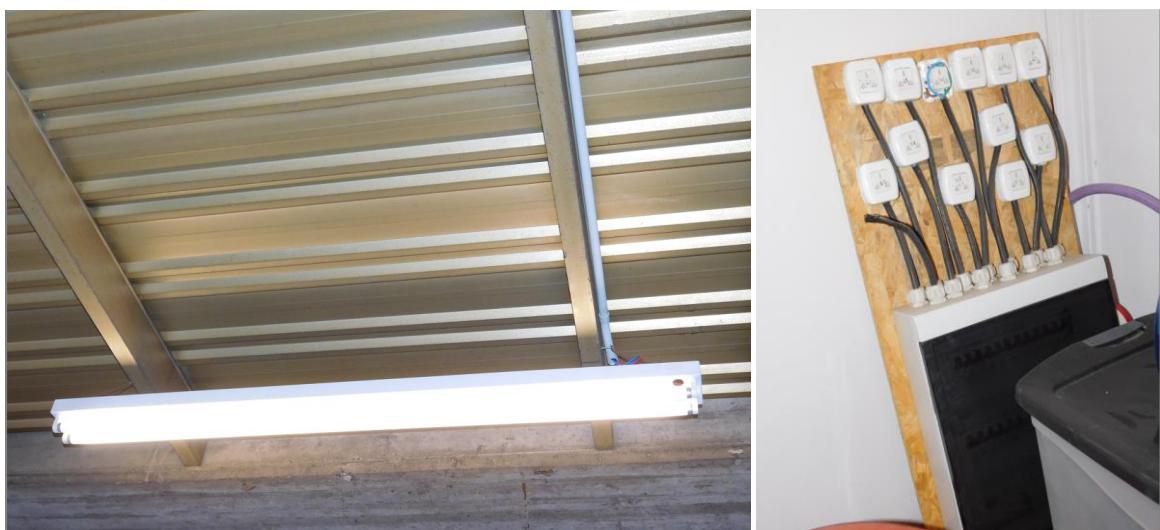
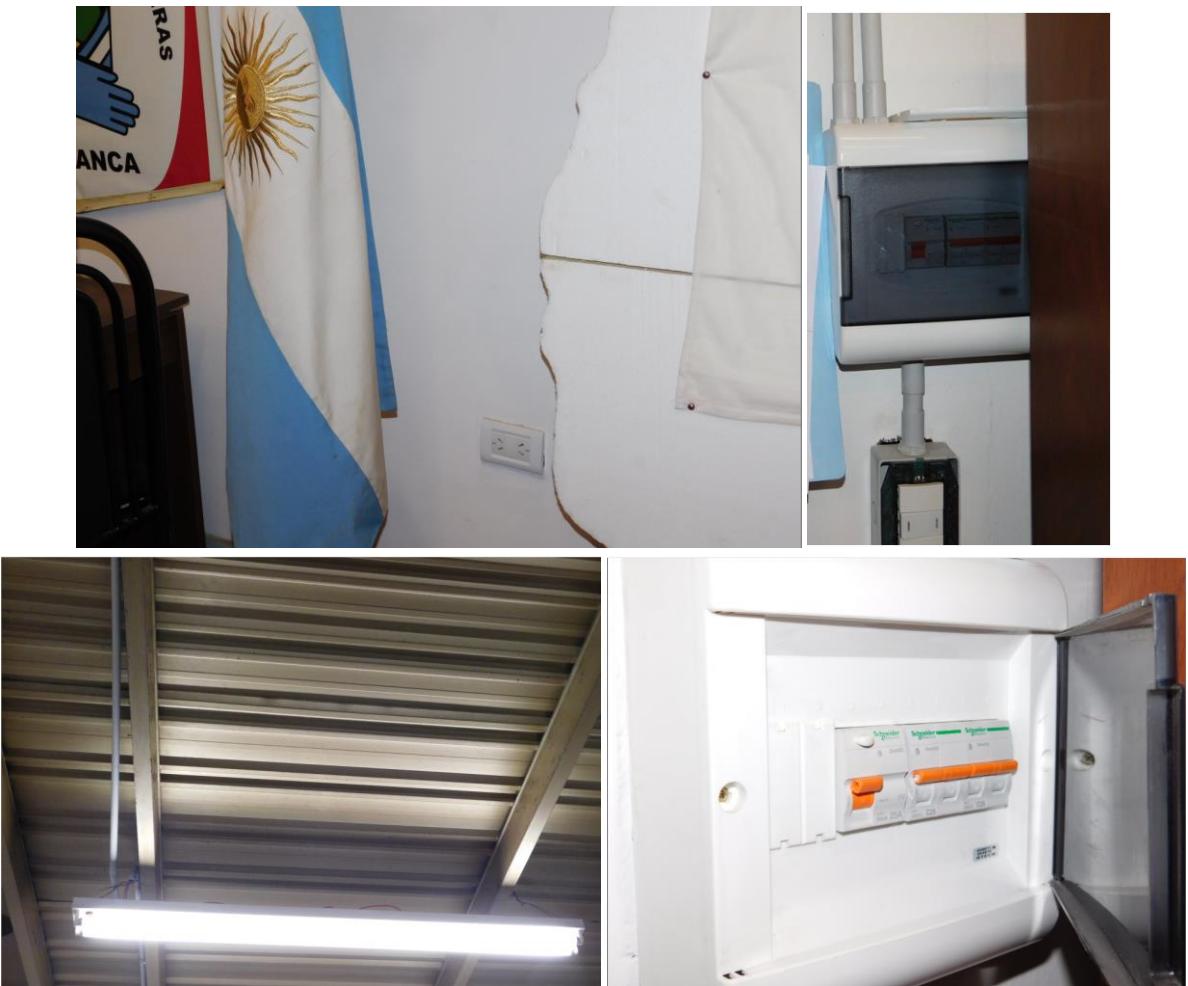
Ilustración 55: Entrepiso – Oficina E9

- No se pudo establecer la existencia del cable de tierra en el tablero eléctrico.
- No se pudo constatar la continuidad del cable de tierra.
- Las cajas existentes no se encuentran conectadas a tierra.
- Se presupone que toda la canalización embutida tiene un deterioro por humedad muy avanzado por el estado de las cajas de conexión. Presencia de óxido.
- En los artefactos fluorescentes no pudieron constatarse su conexión a tierra ni tienen protección ante la caída de un tubo.
- Canalizaciones plásticas con conductores simple vaina.
- Cables simple vaina a la vista sin canalización.
- Cajas embutidas con presencia de óxido, sin anular. (instalación original)
- Existe un tablero eléctrico no embutido

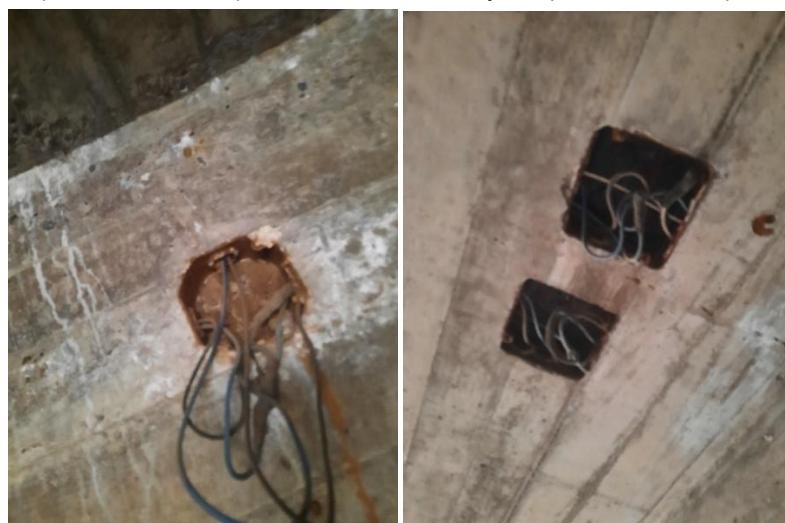
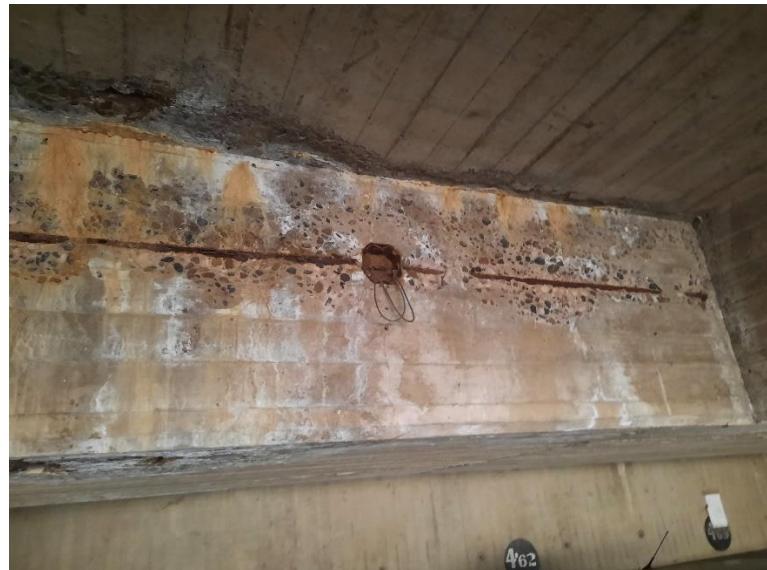
Ilustración 57: Cocheras superiores

Lo que pudo observarse de las instalaciones de las cocheras superiores es el gran estado de deterioro que existen en las cañerías, cajas y artefactos de iluminación. En el primer caso las filtraciones que se han producido en la loza han corroído en gran medida las cañerías. Lo mismo ocurre con las cajas metálicas embutidas, que a su vez se encuentra sin tapa con lo cual poseen peligro de contactos directos. Las cintas aislantes se encuentran muy deterioradas por el tiempo y el calor y pueden existir cables sin la debida aislación. Los artefactos de iluminación están atacados por óxido y el grado de luminosidad del sector es altamente deficiente. Los pocos tableros que se encuentran allí se encuentran fuera de norma y deben ser reemplazados. En la Ilustración 57 podemos ver algunas fotos que se tomaron en oportunidad de la visita conjunta que se hizo con el personal directivo de la MBB.

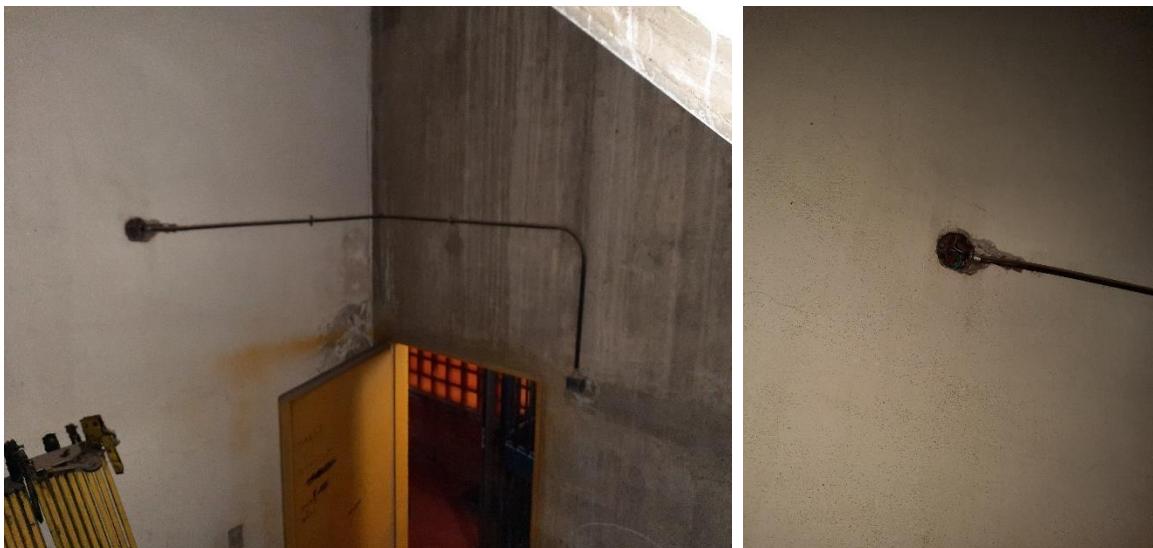
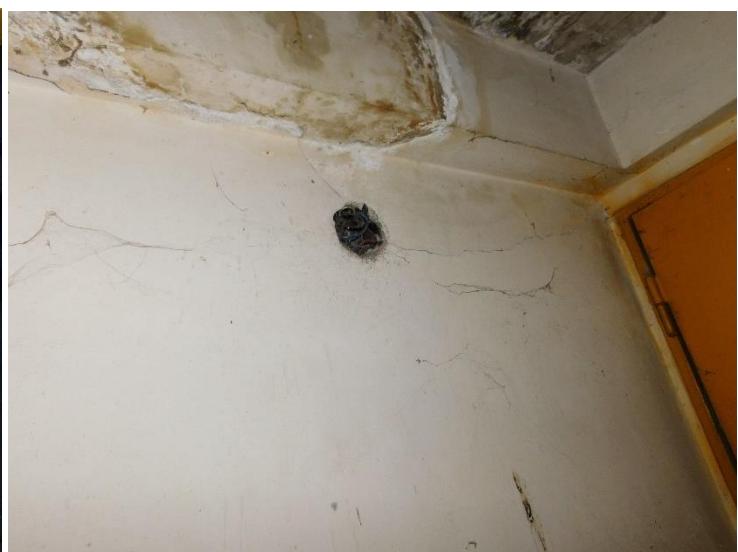
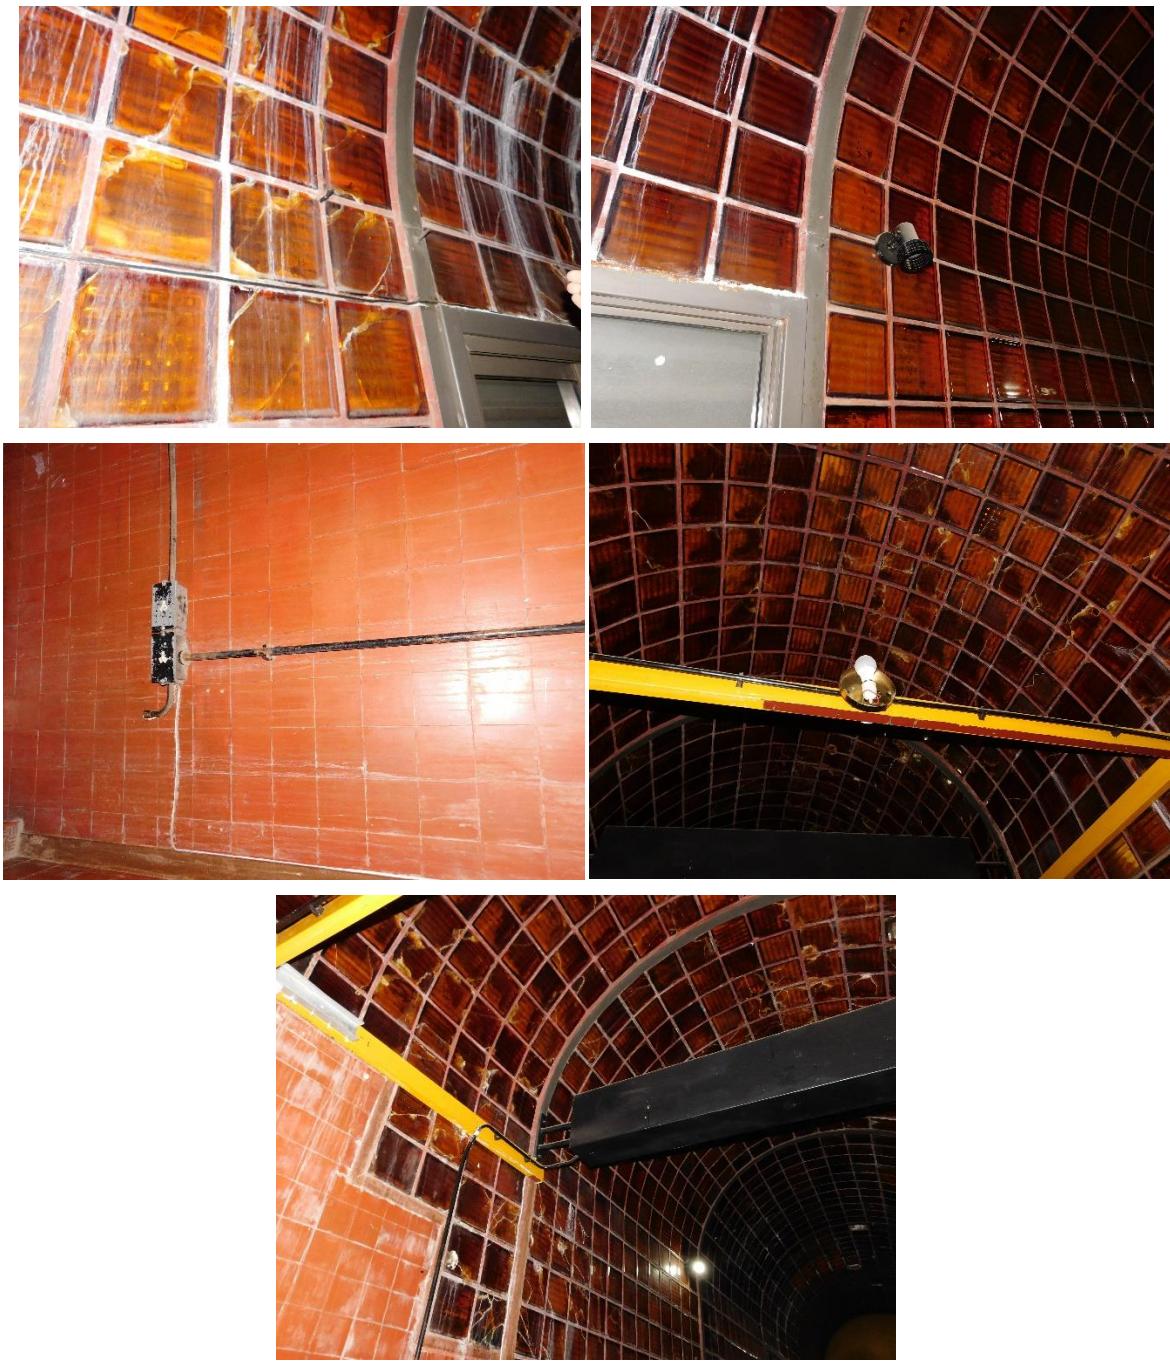
Ilustración 58: Locales en el último piso

- No pudo establecerse la continuidad del cable de tierra en la gran parte de la instalación.
- El conductor de tierra que existe es de cable desnudo, de sección insuficiente. Debe ser aislado y de color Verdiamarillo.
- Las cajas existentes no se encuentran conectadas a tierra.
- Se presupone que toda la canalización embutida tiene un deterioro por humedad muy avanzado por el estado de las cajas de conexión. Presencia de óxido.
- En los artefactos no pudieron constatarse su conexión a tierra ni tienen protección ante la caída de un tubo.
- Existen conductores tipo taller y simple vaina sin canalización.
- Canalizaciones metálicas sin soporte adecuado.
- Canalizaciones plásticas con conductores simple vaina.
- Conductores soportados en cañerías de otros servicios
- Conductores empalmados con aislación defectuosa.
- Cajas sin tapas (tomaorrientes y llaves)

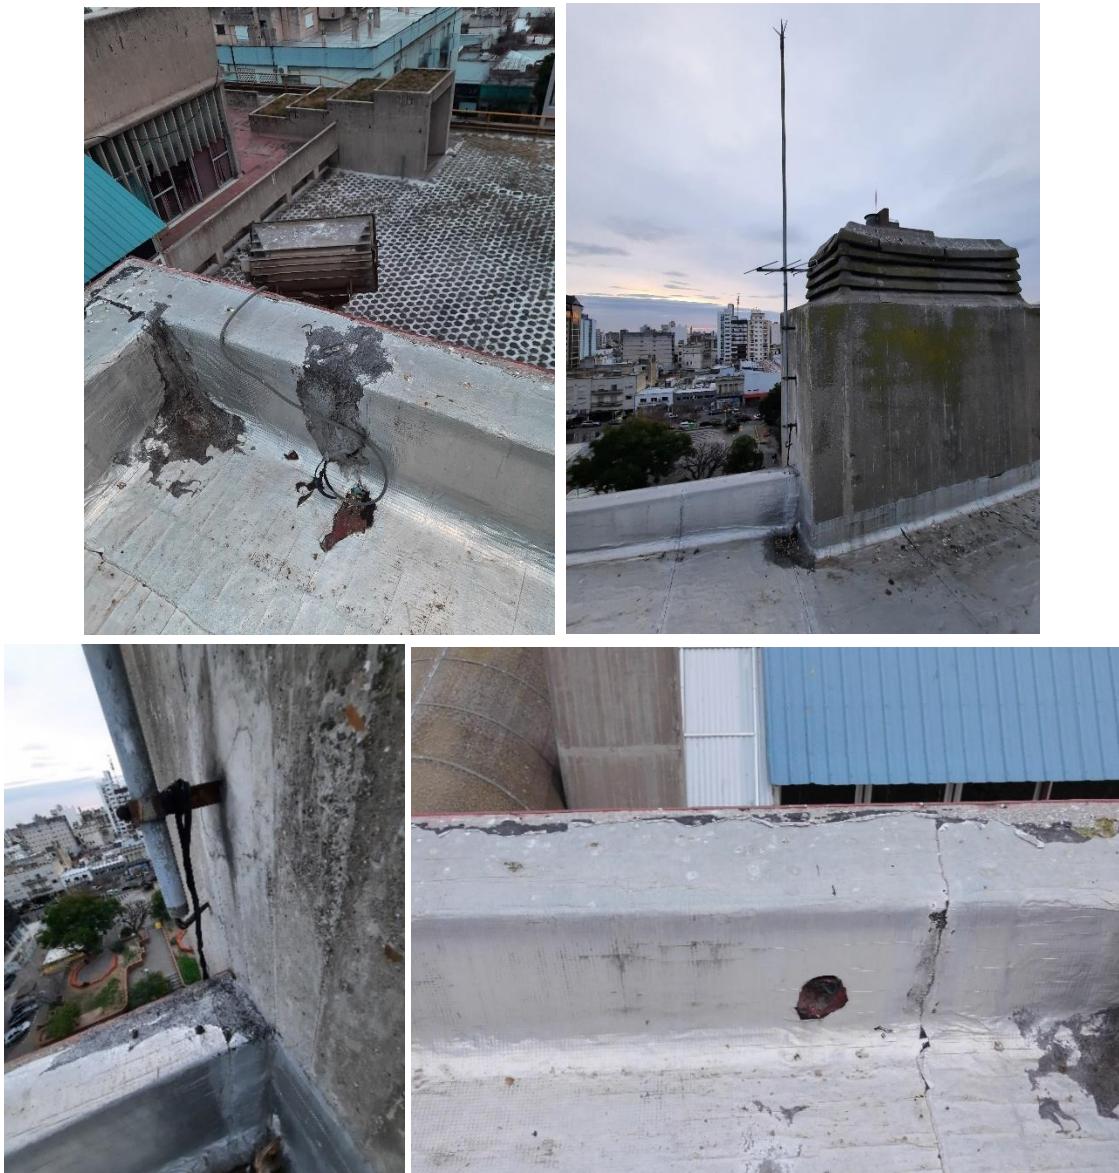
Ilustración 59: Terraza

- No pudo establecerse la continuidad del cable de tierra.
- Las cajas no se encontraban conectadas a tierra.
- Cables tipo TPR y simple vaina a la vista sin canalización.
- No debe haber cables a la vista por los contactos directos
- Los artefactos de iluminación se encuentran mal soportados y su acometida de cables es defectuosa.
- Las cañerías a la vista estás mal soportadas.
- cañerías embutidas con presencia de óxido.
- Ausencia de conectores en unión de cañerías con cajas
- Ausencia de tapas de las cajas (contactos directos)

- La protección de descargas atmosféricas se encuentra muy deteriorado.
- El conductor de tierra del pararrayos se encuentra muy deteriorado y conectado a la estructura de hormigón.
- Cajas eléctricas mal soportadas.

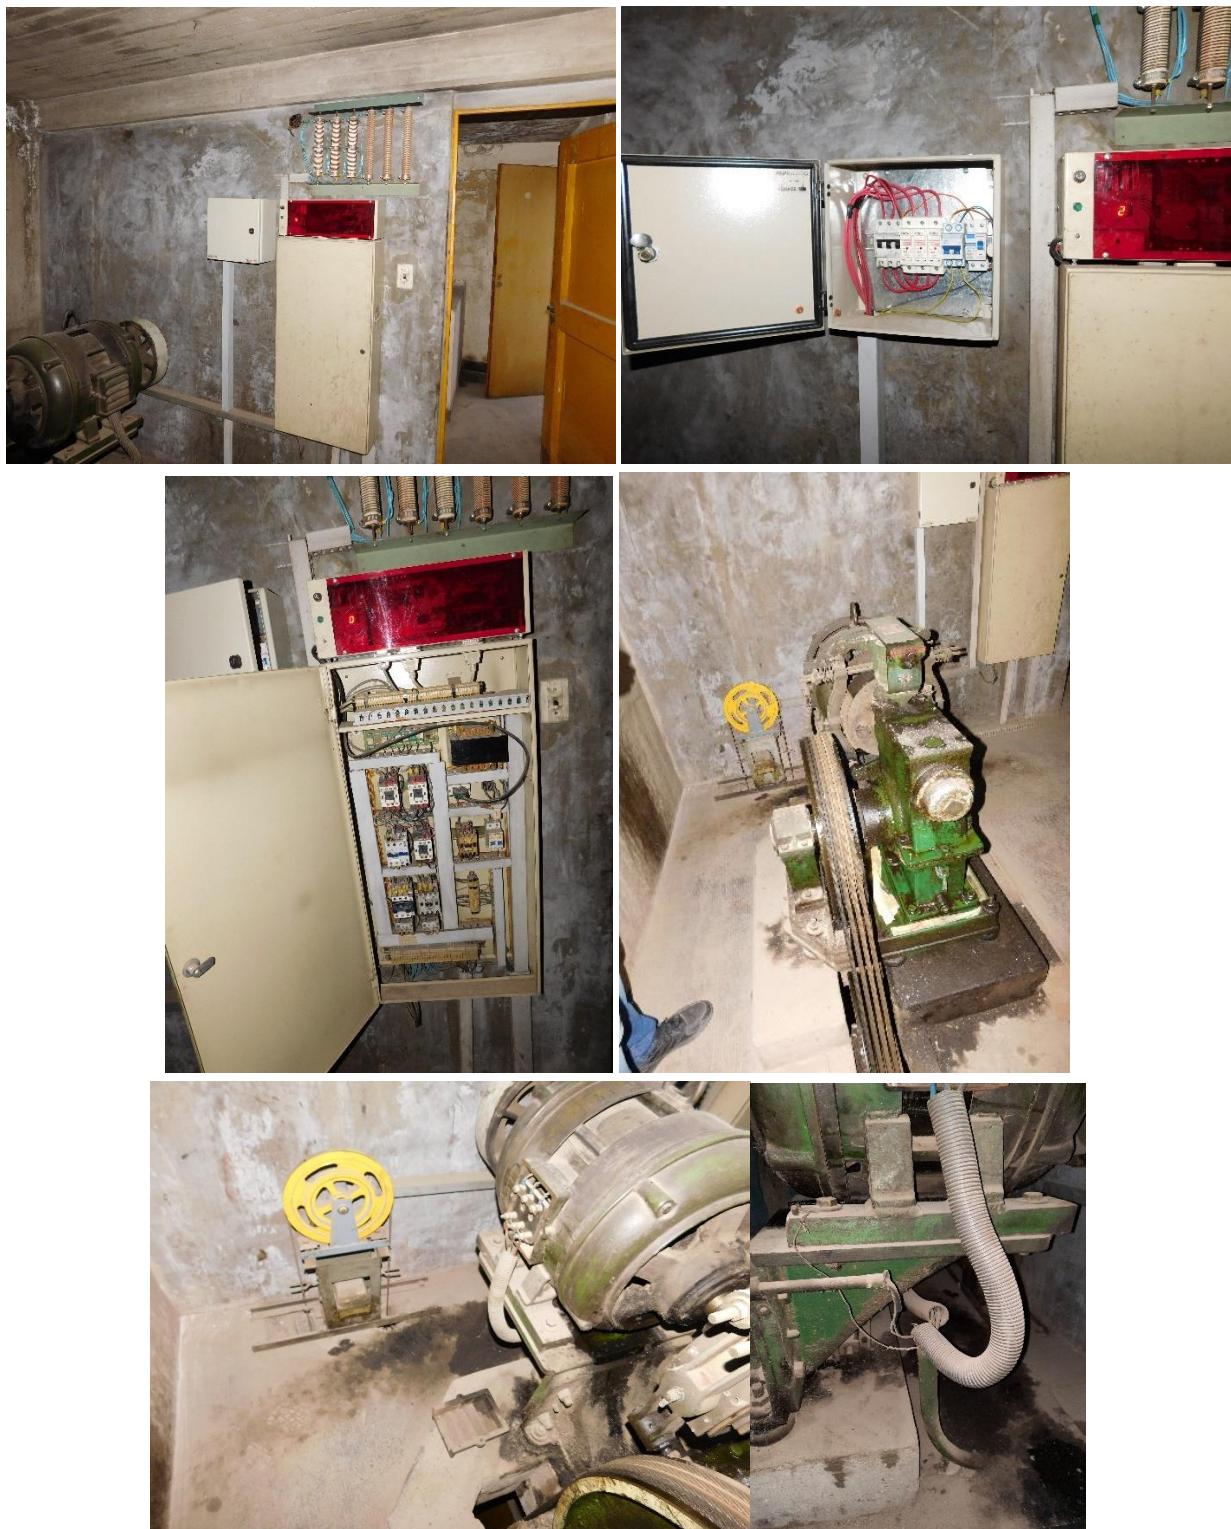
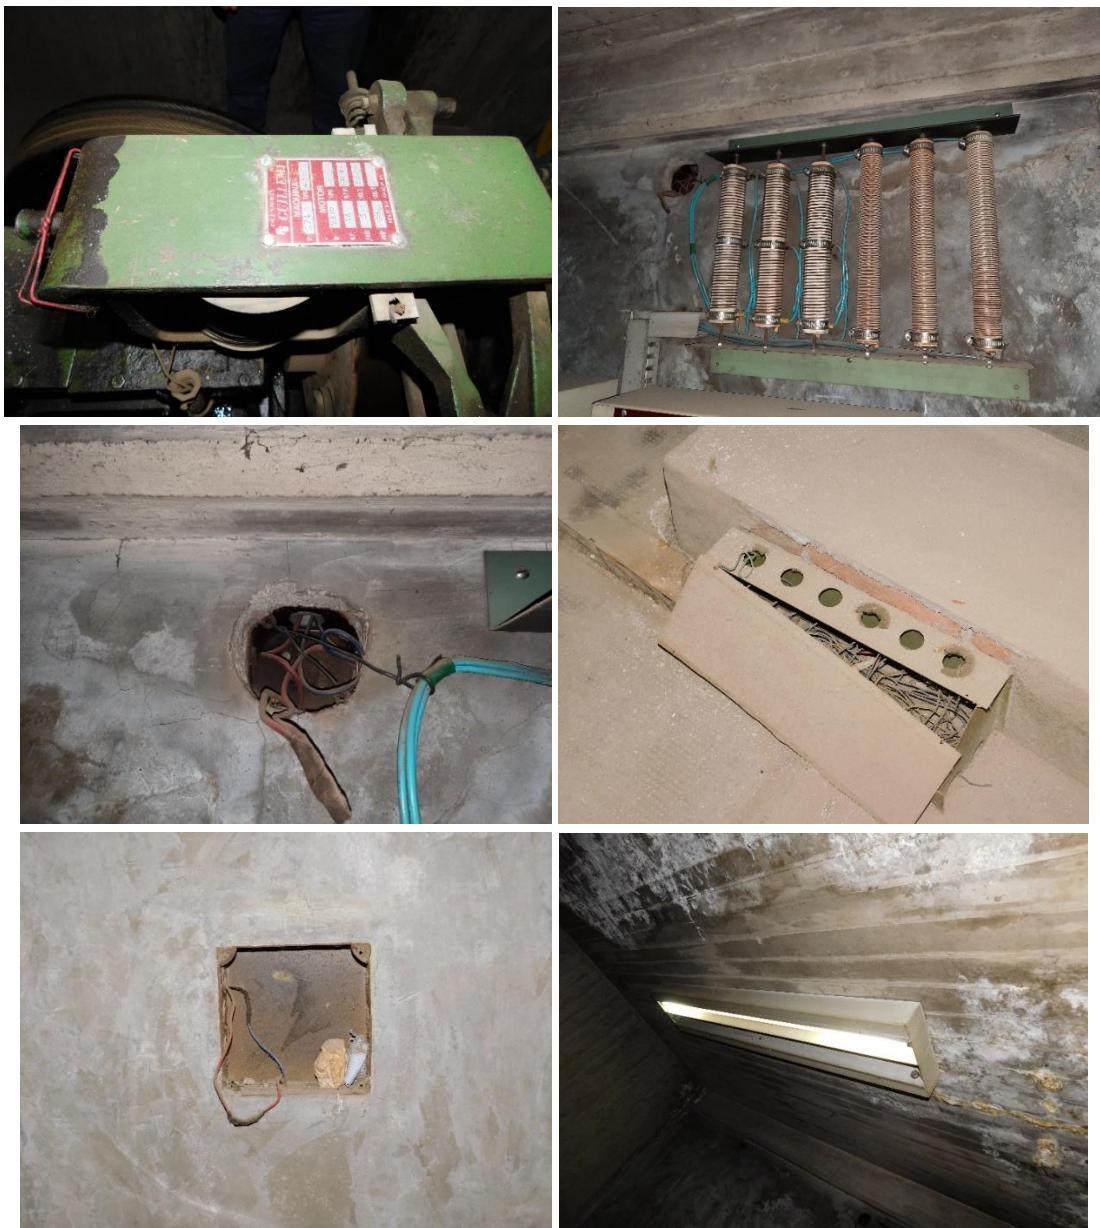
Ilustración 61: Ascensor principal

- Existe un tablero repartidor de cables muy deteriorado, con presencia de óxido, tapa sin colocar y muy desordenado.
