RELEVAMIENTO INFRAESTRUCTURA MERCADO MUNICIPAL DE BAHÍA BLANCA

UNIVERSIDAD TECNOLOGICA NACIONAL

DEPARTAMENTO DE INGENIERIA CIVIL

Bahía Blanca – Buenos Aires - Argentina

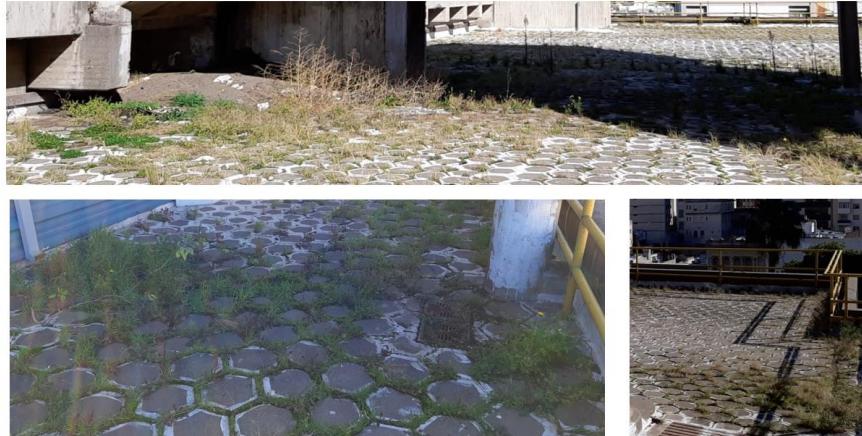
Imagen 1: Presencia yuyos en terraza.

ANOMALÍA	REMEDIACIÓN
Presencia de vegetación entre bloques intertrabados en terraza.	Desmontar bloques intertrabados, retirar vegetación, impermeabilizar y reponer o construir contrapiso y carpeta de nivelación.
Pendientes de las superficies de desagües pluviales sin escurrimento, en bloques intertrabados y mosaicos.	Remover sobre el sector que presenta un bajo en los mosaicos y bloques sobre la terraza, para poder darles pendientes de desague
Rejillas y cañerías de desagües pluviales deterioradas, sin mantenimiento.	Retirar y cambiar, y/o mejorar el estado de las mismas.
Desprendimiento y descascaramiento superficial de la estructura de hormigón armado, dejando armadura expuesta.	Se deberá picar y retirar todo el material afectado. Hidrolavar a presión las zonas expuestas, luego se retiran las impurezas de las armaduras por medio de arenado o hidroarenado y pasivar la armadura y reconstruir el recubrimiento de hormigón por medio de productos específicos en cada caso.

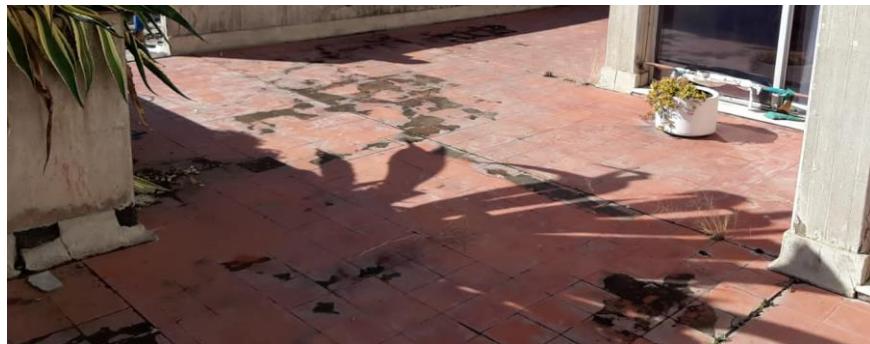
Imagen 2: Desprendimiento de pisos en terraza.

Pisos sobre el sector del SUM desprendidos y fragmentados.	Remover aquellos pisos desprendidos y/o fragmentados. Impermeabilizar los lugares con presencia de filtraciones. Tener en cuenta que los mismos deberán tener pendiente hacia rejillas en pisos para dar curso al agua proveniente de las lluvias.

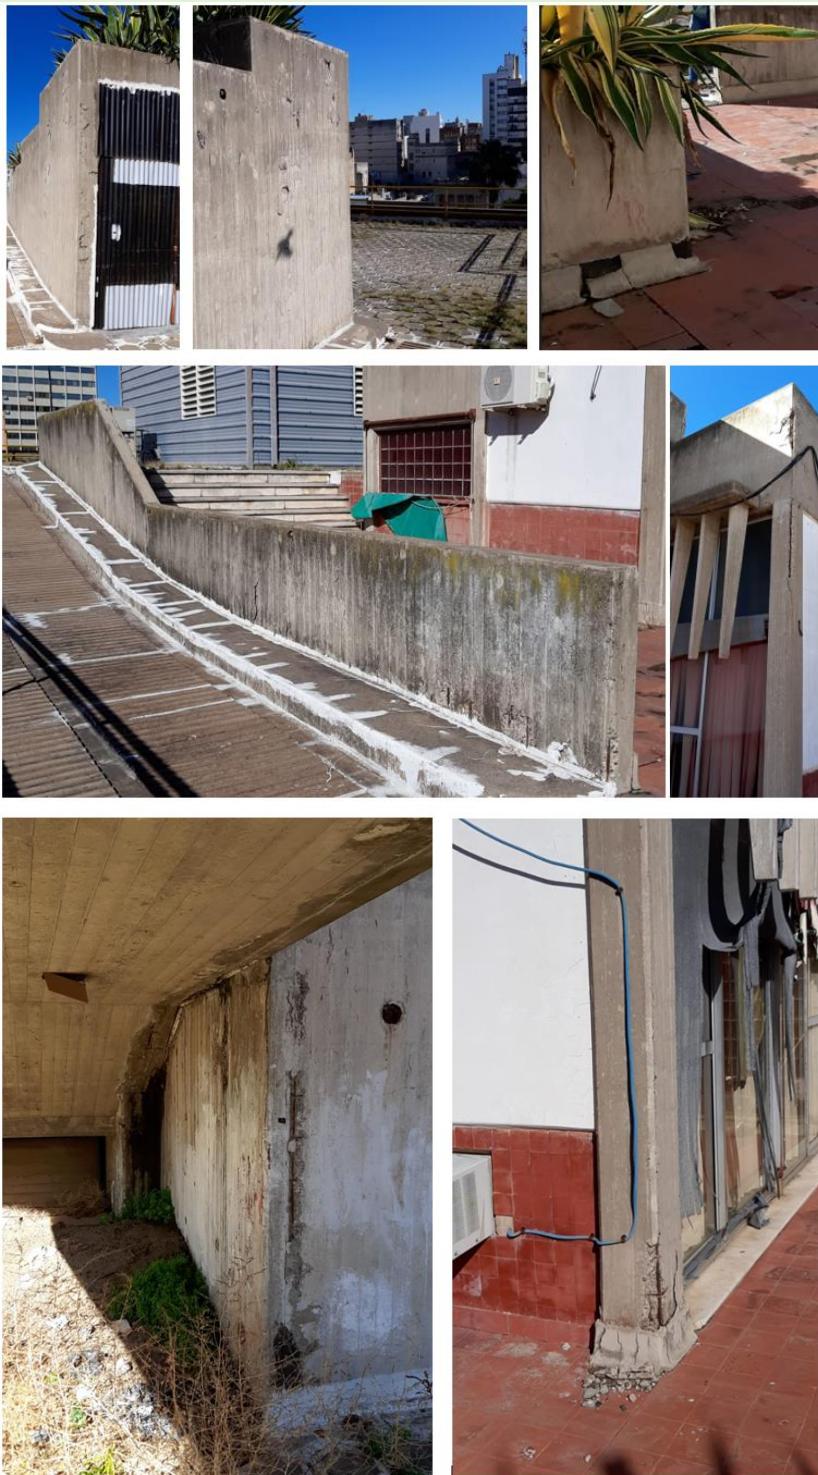
Imagen 3: Desprendimiento de hormigón en terraza.

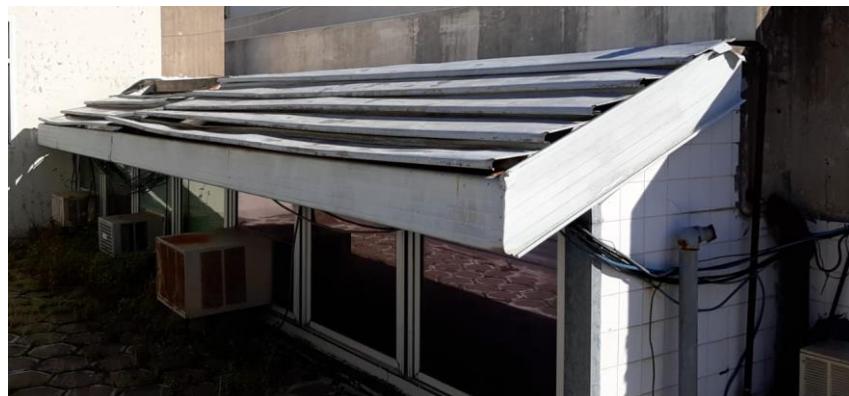
Imagen 4: Techo sector SUM.

Eflorescencias que indican presencia de humedad en estructura de hormigón.	Se deberá picar y retirar todo el material afectado. Hidrolavar a presión las zonas expuestas, luego se retiran las impurezas de las armaduras por medio de arenado o hidroarenado y pasivar la armadura y reconstruir el recubrimiento de hormigón por medio de productos específicos en cada caso.
Techo sector SUM con chapas desprendidas.	Se deberá mejorar las condiciones del techo del sector del SUM indicado en la imagen 4.

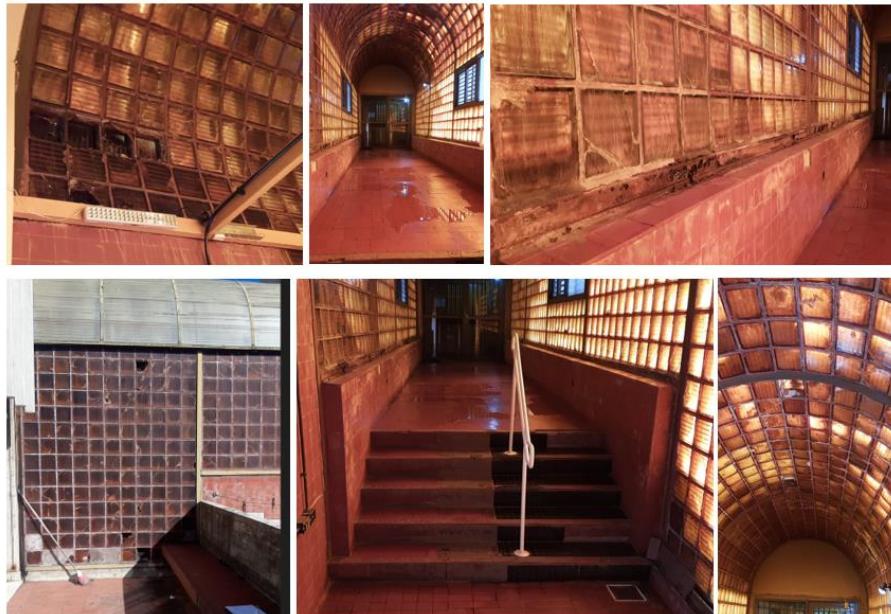
Imagen 5: Pasillo a sala de máquinas en terraza.

ANOMALÍA	REMEDIACIÓN
Pendientes en el mosaico rojo colocado.	Inicialmente se deberá remover piso deteriorado, luego se deberá ejecutar carpeta de nivelación para posteriormente colocar el piso correspondiente.
Pisos pasillo hacia acceso a sala de máquinas desprendido, sin pendiente hacia desagüe pluvial provenientes de filtraciones.	Remover piso deteriorado, luego se deberá ejecutar carpeta de nivelación para posteriormente colocar el piso correspondiente.
Sector pasillo hacia sala de máquinas Vitroblock rotos y estructura metálica deteriorados, permitiendo el ingreso del agua exterior.	Desmontar el techo y estructura metálica, reconstruir e impermeabilizar.
Desprendimiento de material estructura de hormigón (columnas, vigas y losas) en la sala de máquinas y sobre estructuras que componen el SUM en terraza, dejando expuesta la armadura.	Se deberá picar y retirar todo el material afectado. Hidrolavar a presión las zonas expuestas, luego se retiran las impurezas de las armaduras por medio de arenado o hidroarenado y pasivar la armadura y reconstruir el recubrimiento de hormigón por medio de productos específicos en cada caso.

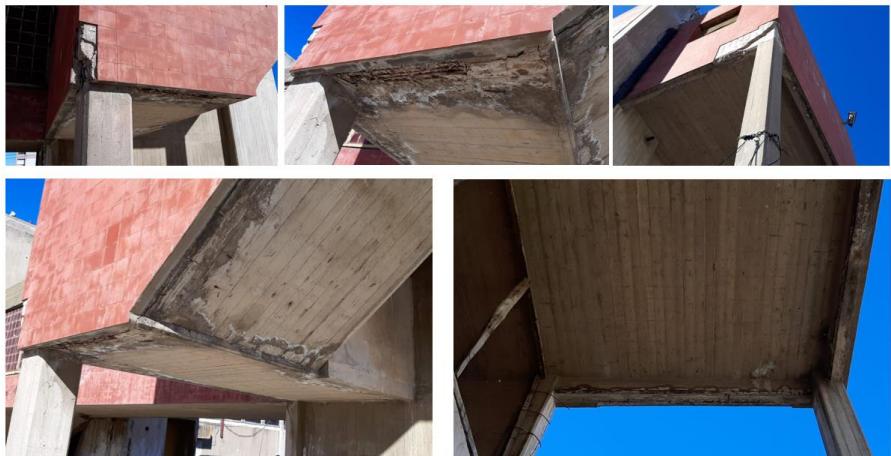
Imagen 6: Estructura sala de máquinas en terraza.

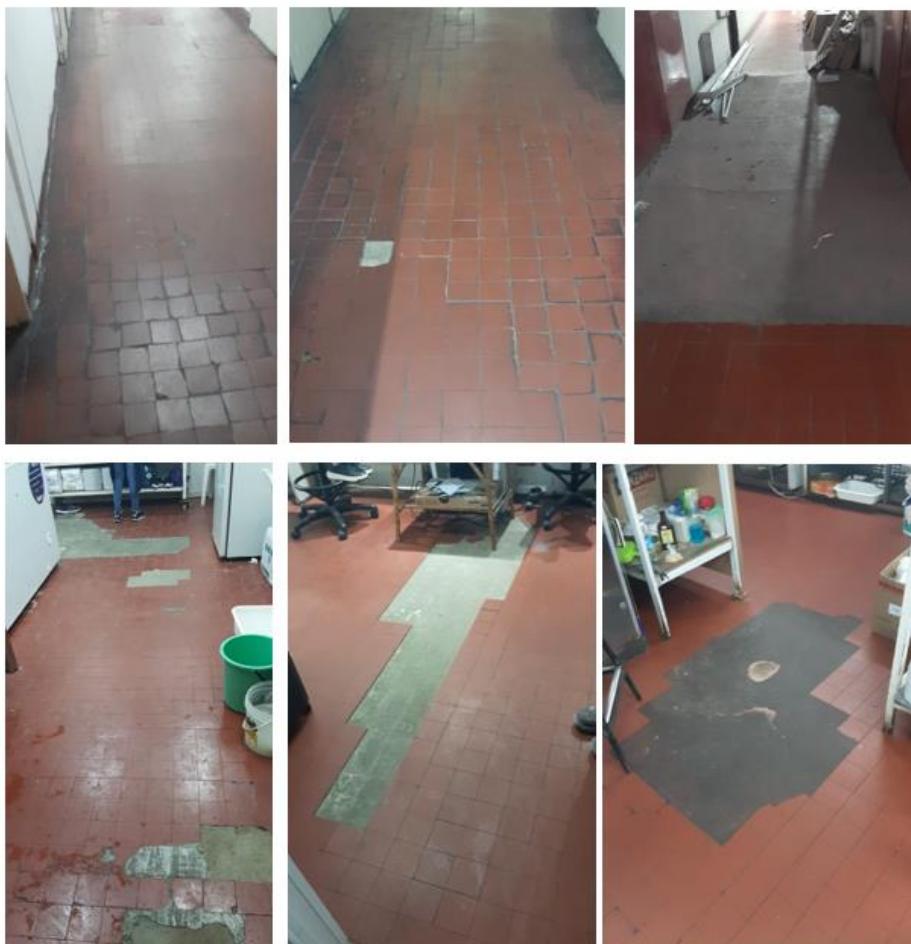
Imagen 7: Locales comerciales con pisos deteriorados y disgregados.

ANOMALÍA	REMEDIACIÓN
Pisos despegados y levantados.	Retirar pisos y reponer o ejecutar pisos micro cemento o cemento alisado.
Instalaciones de agua y cloacas precaria y falta de mantenido.	Adecuar las instalaciones en el sector locales y depósitos.
Falta de pendiente en el piso en depósitos, para favorecer el escurrimiento de los locales y depósitos.	Retirar pisos, ejecutar carpeta de nivelación para permitir el escurrimiento y posterior depósito en rejillas cloacales, para facilitar la limpieza. En caso de encontrarse embutidas cañerías, verificar su estado.
Revestimientos deteriorados, sobre el sector	Reemplazar las piezas faltantes previo a reponer mampostería afectada.

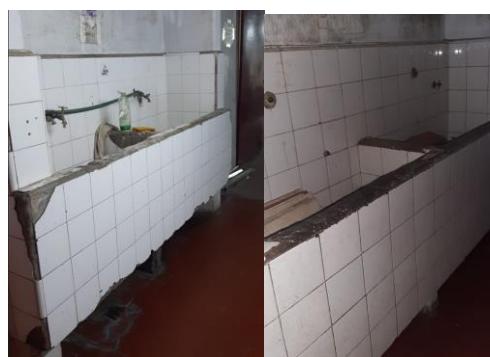
Imagen 8: Bachas sanitarias.

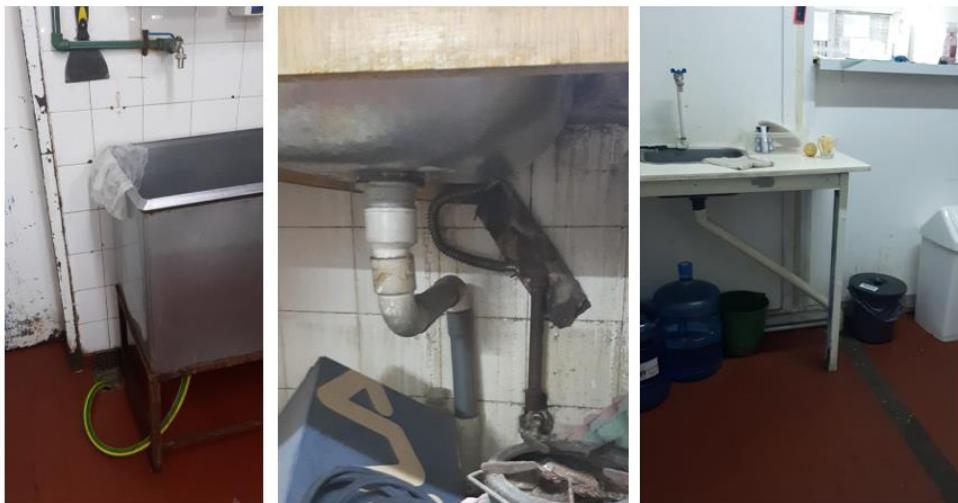
Imagen 9: Instalaciones bajas para lavar, locales comerciales.

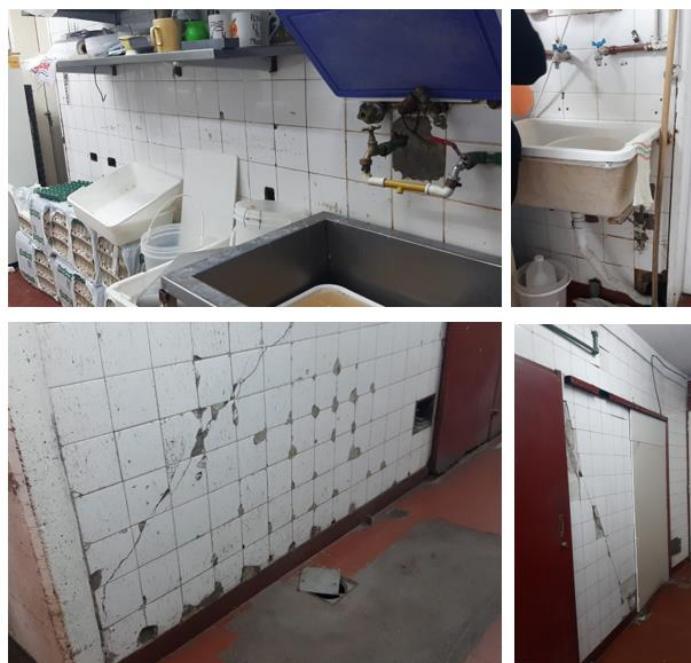
Imagen 10: Revestimientos deteriorados, locales comerciales.

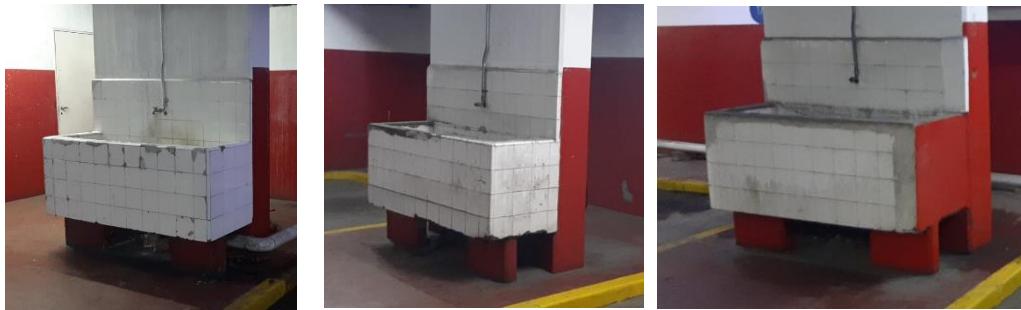
Imagen 11: Bachas sanitarias.

Mantenimiento de rejillas sobre el piso en SUBSUELO	Ejecutar una limpieza y mantenimiento en rejillas de ventilación sobre el piso.
Baños con pisos y revestimientos deteriorados.	
Deterioro de sanitarios.	Desmontar piletas sanitarias en desuso.

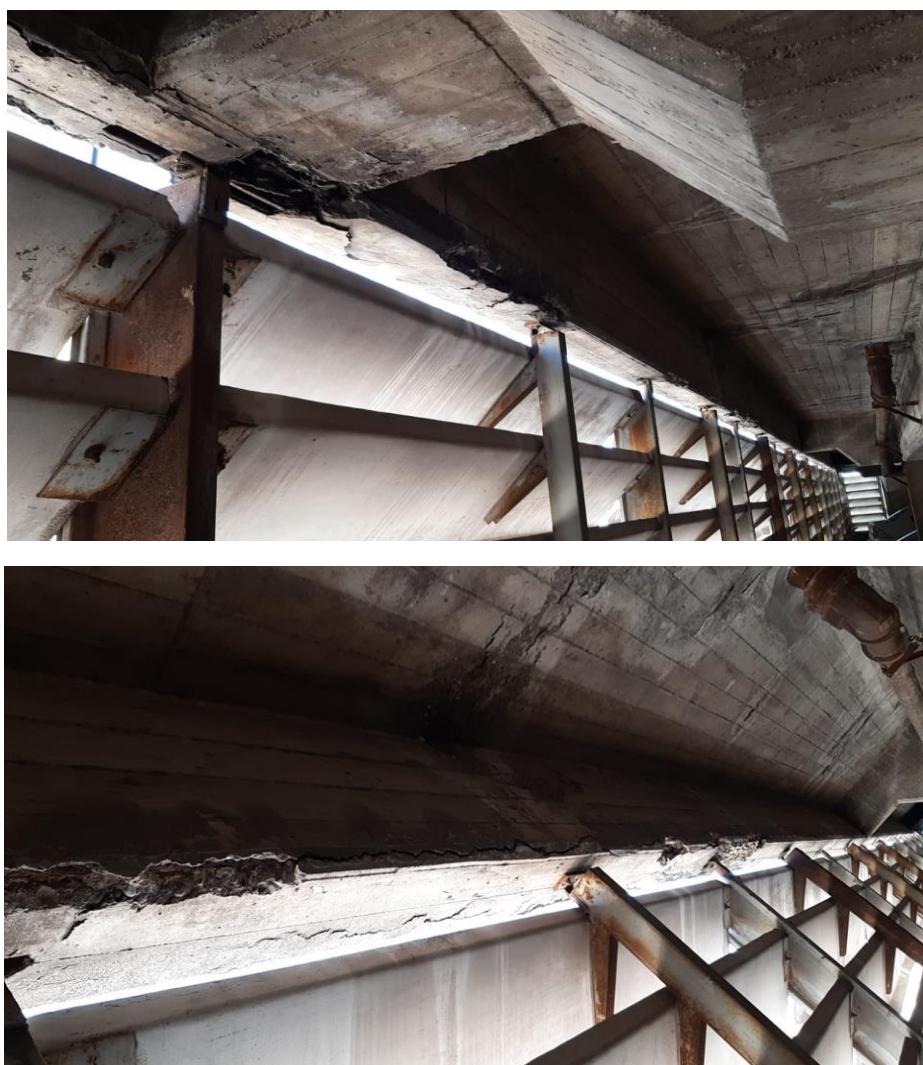
Imagen 12: Vigas Piso 4 cocheras.

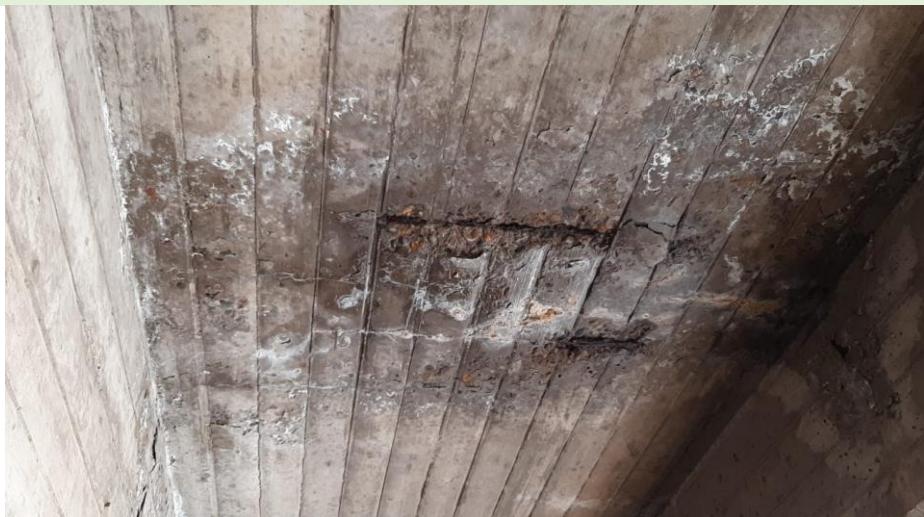
Imagen 13: Losa Piso 4 cocheras. Cochera Nro.12

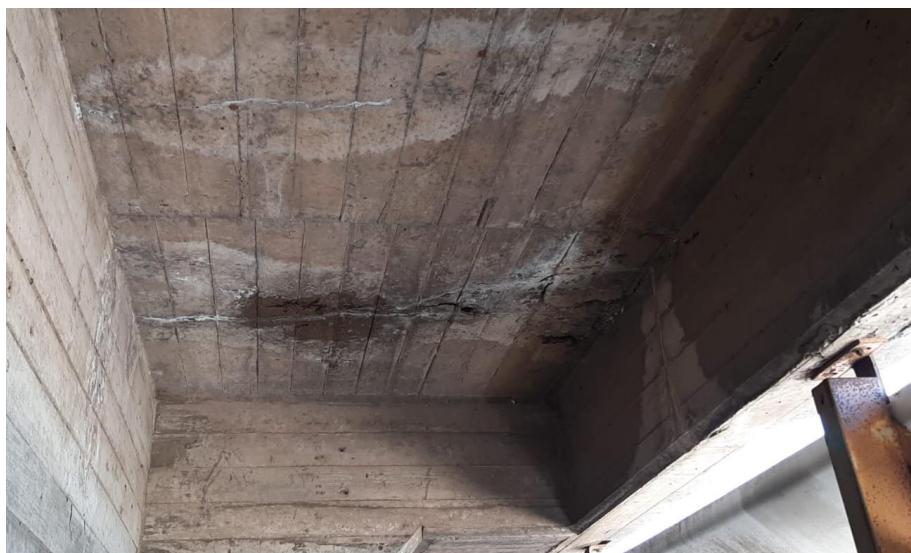
Imagen 14: Losa Piso 4 cocheras. Cochera Nro. 17

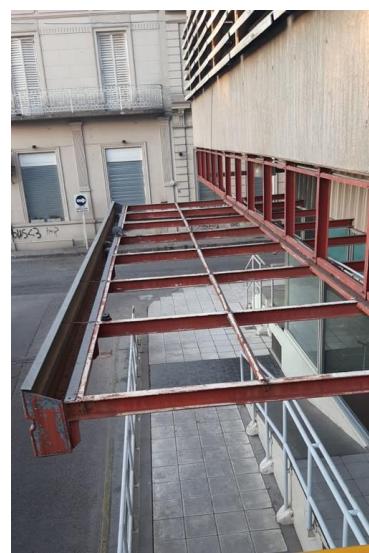
Imagen 15: Estructura metálica sobre fachadas deteriorada.

Estructura metálica y anclajes en los parapoles.	Se deberá verificar la integridad de la estructura metálica, en caso de ser necesario, se deberá retirar la pintura para conocer fehacientemente el estado de la estructura metálica. En el caso de que la estructura no cumpla con las condiciones mínimas de espesor y resistencia, se sugiere reemplazar la estructura metálica existente, por una estructura de aluminio. En caso de que no sea viable, desmontar, arenar y completar un esquema de pintura acorde a la vida útil estimada.
Aberturas que permiten ventilación en cocheras de subsuelo deterioradas. Una parte de las aberturas posee una cañería de ventilación que sale de la cámara desengrasadora.	Cambiar aquellas ventilaciones deterioradas.
Eflorescencias que indican presencia de humedad sobre espacios comunes, accesos a cocheras, losas, vigas, etc.	Se deberá picar y retirar todo el material afectado. Hidrolavar a presión las zonas expuestas y, recuperar la sección perdida del recubrimiento de hormigón.

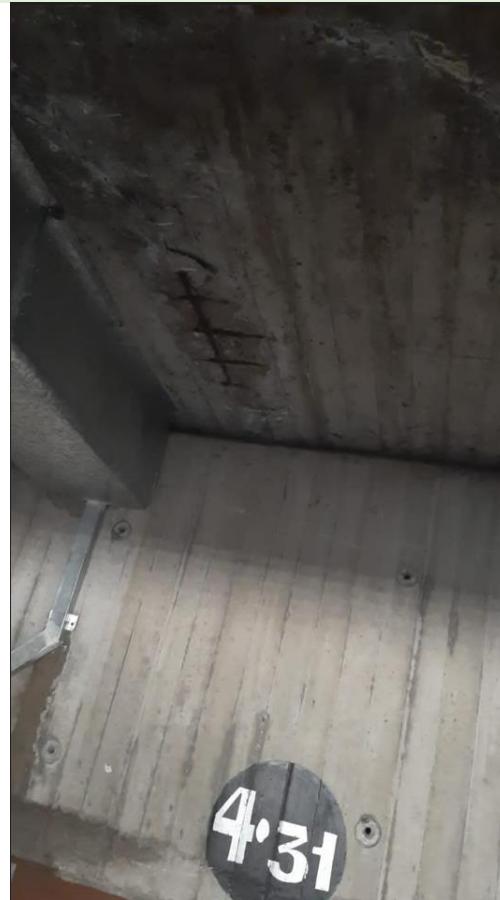
Imagen 16: Cochera 4-31 en piso 4, armadura expuesta, Eflorescencias que indican presencia de humedad.

afectadas utilizan como solución inmediata el uso de lonas para proteger a los vehículos.	
Desprendimiento y descascaramiento superficial de la estructura de hormigón armado, dejando armadura expuesta.	Se deberá picar y retirar todo el material afectado. Hidrolavar a presión las zonas expuestas, luego se retiran las impurezas de las armaduras por medio de arenado o hidroarenado y pasivar la armadura y reconstruir el recubrimiento de hormigón por medio de productos específicos en cada caso.
Micro fisuración de la superficie y fisuración longitudinal en la estructura de hormigón.	Reparar las fisuras superficiales, mediante arenado o hidrolavado, en caso de ser necesario reparar la superficie y aplicar un sellador o una pintura impermeabilizante. Se deberá relevar la estructura, si se encuentra expuesta, determinando si existe perdida de sección por corrosión y en caso de que exista, se deberá neutralizar la oxidación y estudiar la posibilidad de reforzar la pieza, en caso de ser necesario.

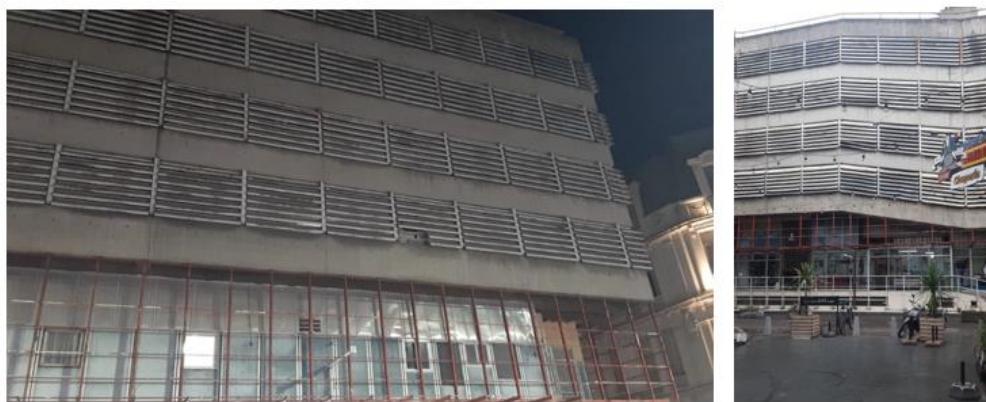
Imagen 17: Parasoles fachada deteriorados.

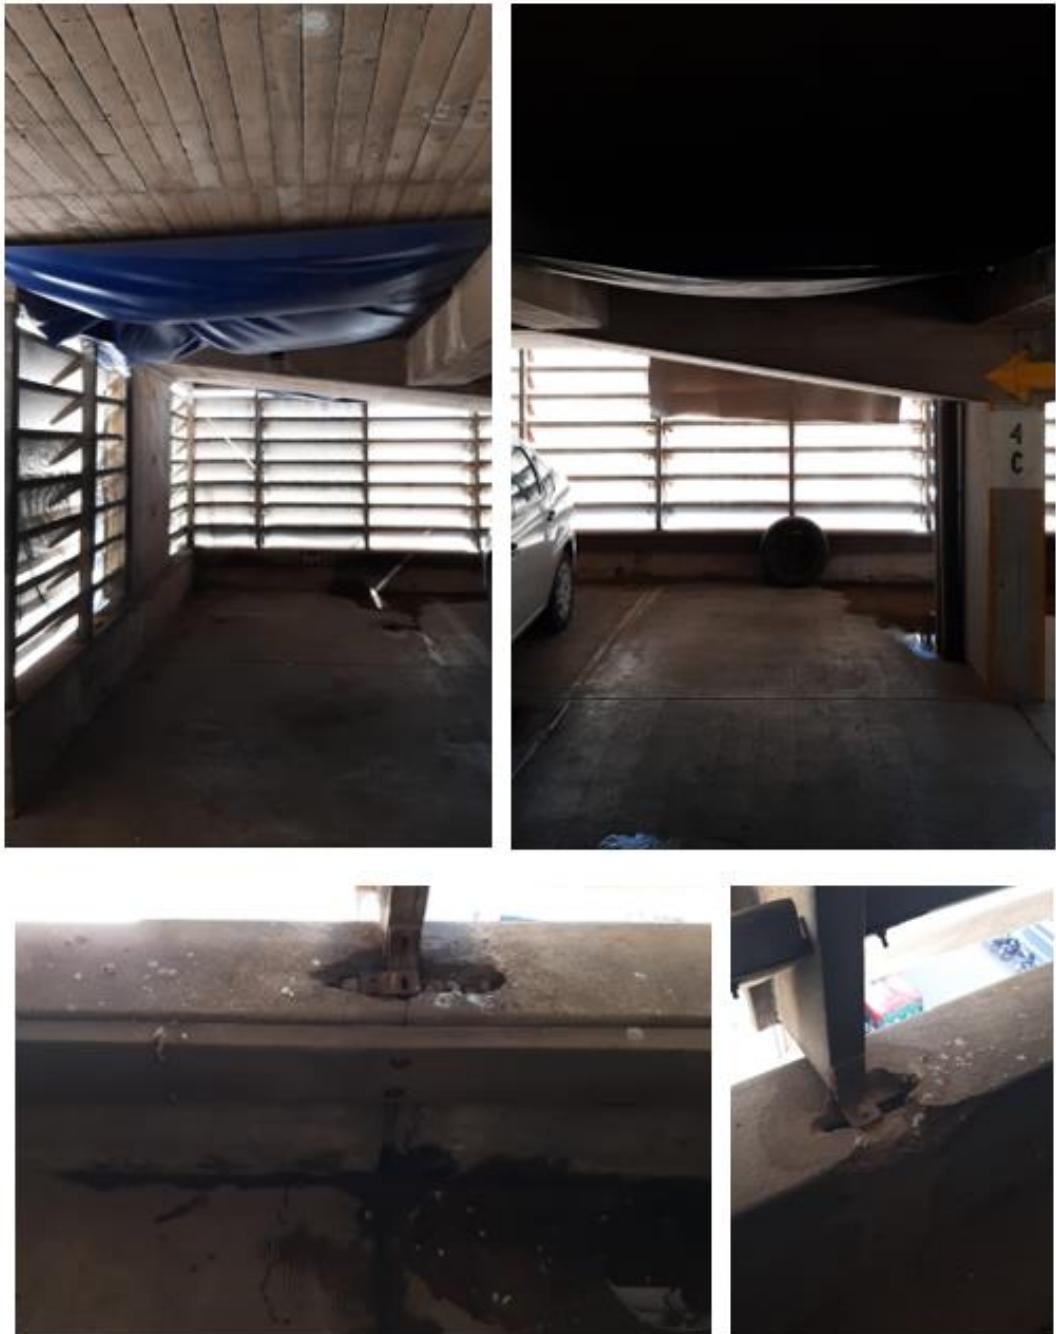
Imagen 18: Presencia de filtraciones en losa, lonas colocadas en cocheras. Falta de anclajes en parasol.

ANOMALÍA	REMEDIACIÓN
Filtración de agua de pisos superiores: en el cuarto piso de las cocheras, se observan filtraciones de agua provenientes de la terraza. En estos casos los usuarios de las cocheras más	Desmontar bloques intertrabados, retirar vegetación, impermeabilizar y reponer o construir contrapiso y carpeta de nivelación.

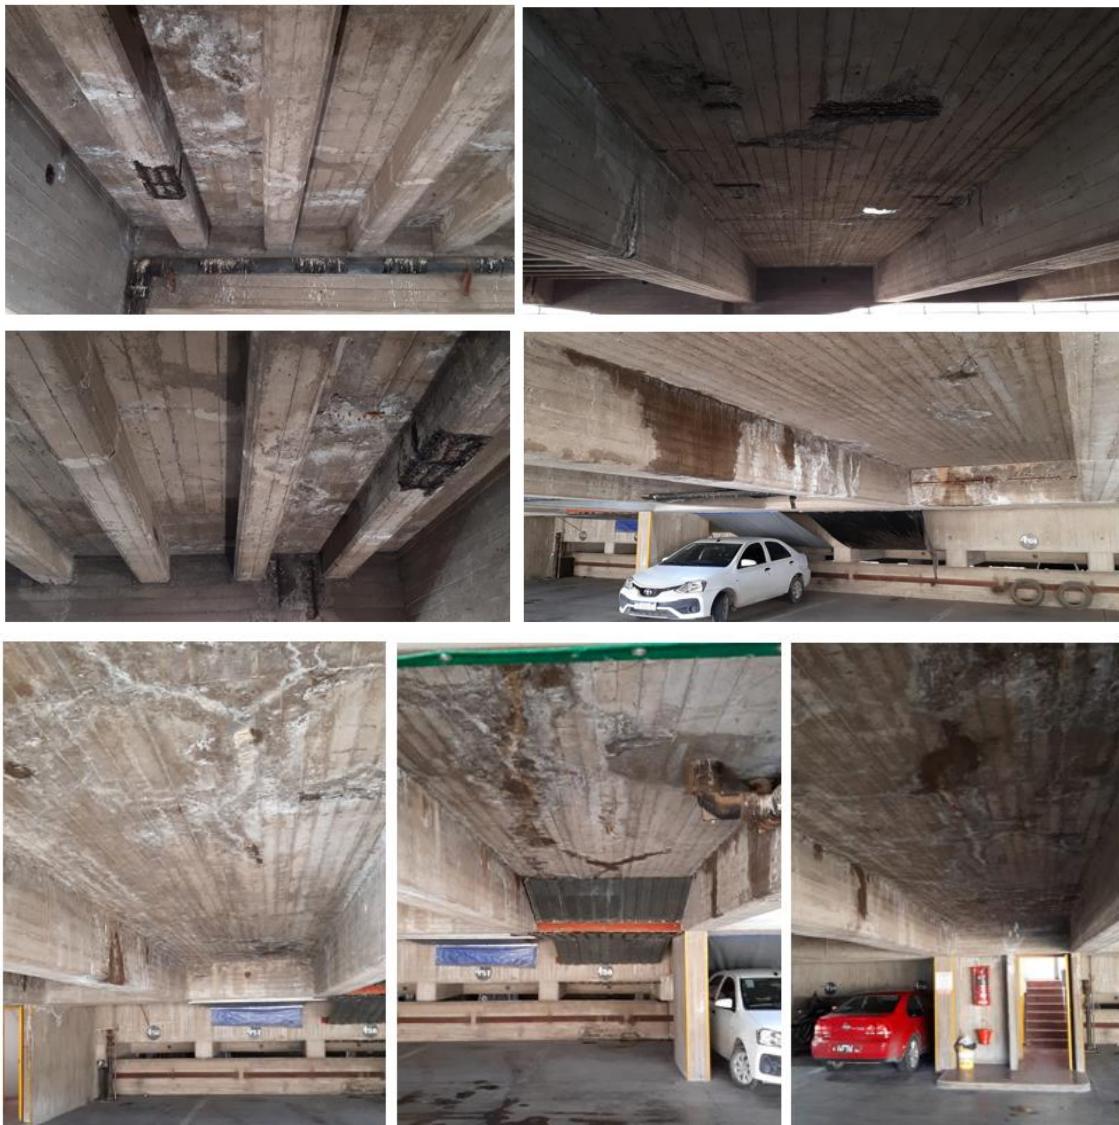
Imagen 19: Eflorescencias, desprendimiento de material, armadura expuesta en cocheras.

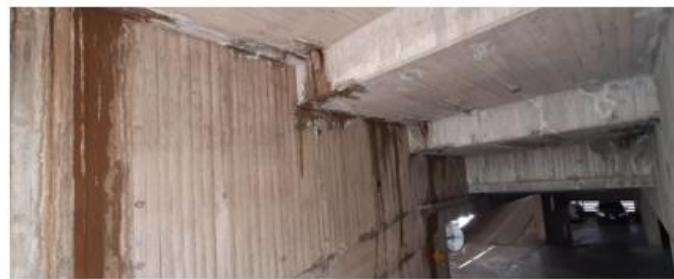
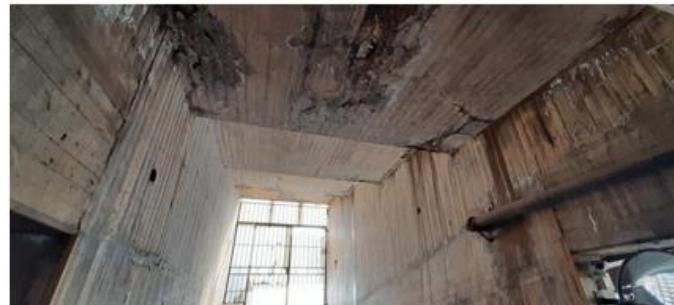
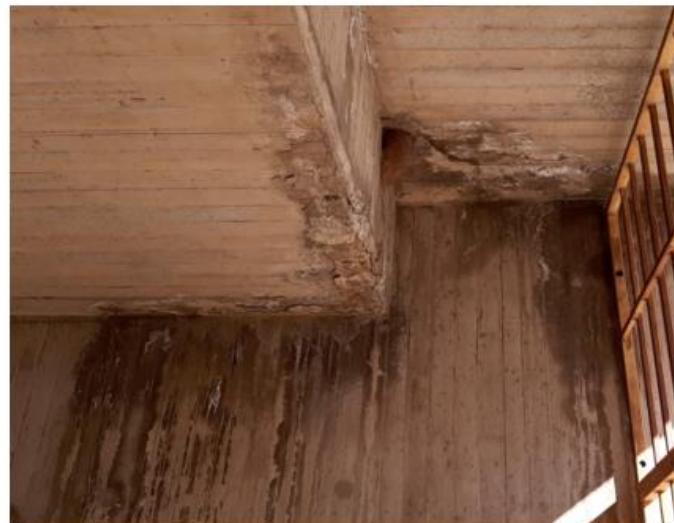
Imagen 20: Eflorescencias, desprendimiento de material, armadura expuesta en espacios comunes.

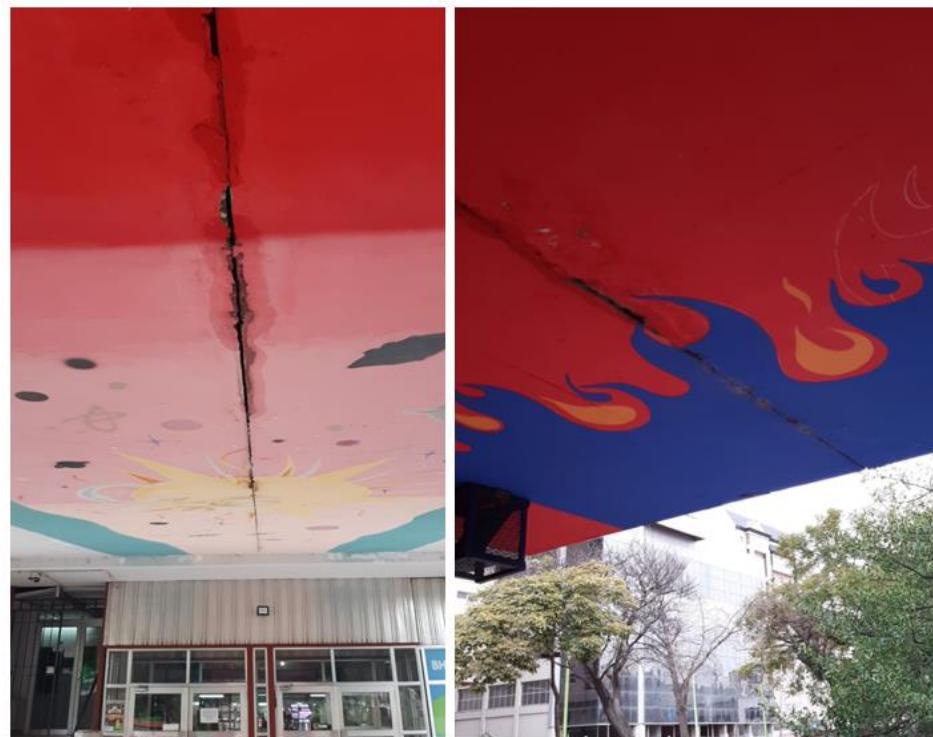
Imagen 21: Filtración desde rampa de acceso en cocheras de primer piso.

ANOMALÍA	REMEDIACIÓN
Filtración de agua entre losas de rampas de acceso a cocheras del primer piso.	impermeabilizar y reponer o construir contrapiso y carpeta de nivelación.
Pendientes de las superficies en veredas exteriores reglamentarias, sin escurrimiento por hundimientos, desprendimientos y fragmentación de piezas.	Inicialmente se deberá retirar el piso, se deberá ejecutar una carpeta de nivelación, para posteriormente colocar el piso correspondiente. Se deberá verificar el escurrimiento del agua de lluvia.

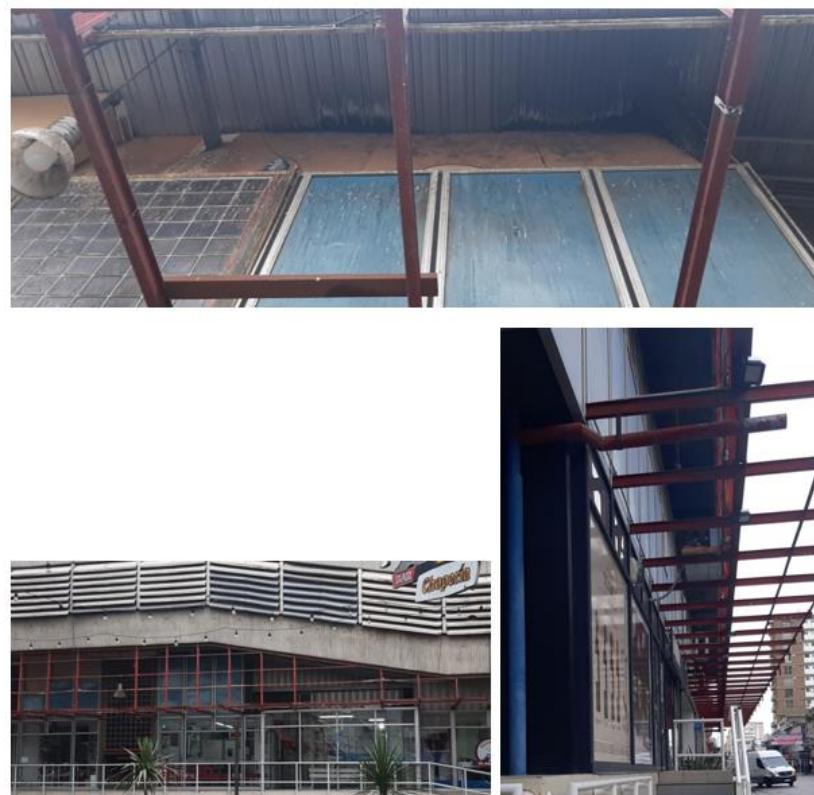
Imagen 22: Deterioro de estructuras debido a la presencia de excremento de aves.

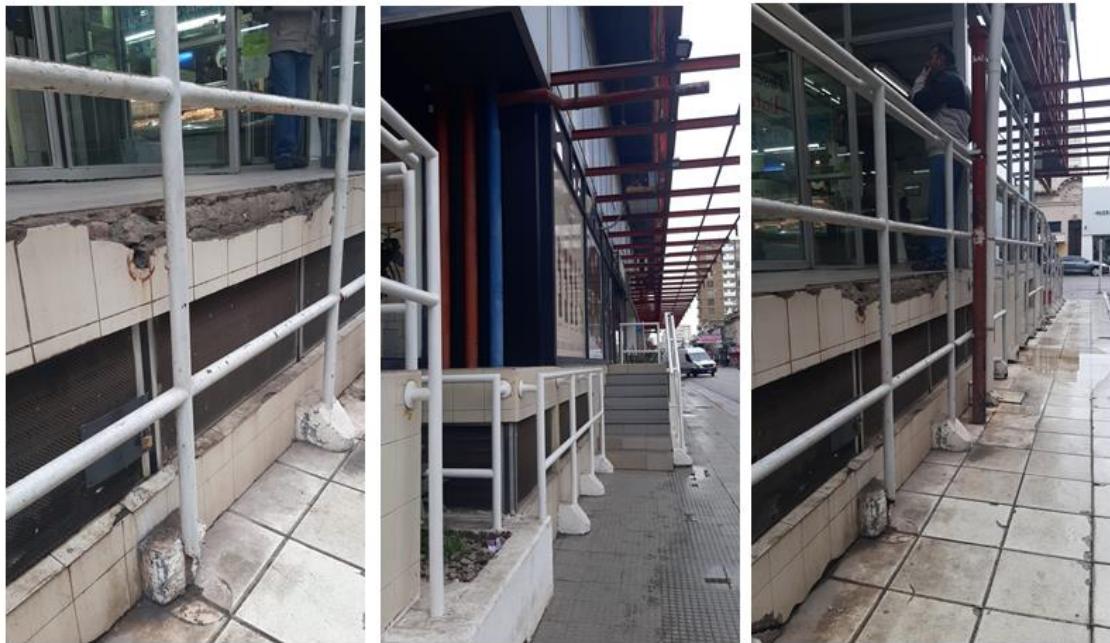
Imagen 23: Desprendimiento, hundimiento en pisos de vereda pública. Deterioro y falta de amuramientos de barandas.

Soportes de barandas deteriorados e inexistentes.	Reponer y reamurar en los casos que estén deteriorados o sean inexistentes. Posteriormente, se deberá verificar la integridad.
Cañerías de agua expuestas al exterior.	Se deberá ejecutar un recubrimiento con un material para evitar la dilatación de la cañería. Luego, se deberá ejecutar un mortero, para ocultar las cañerías y que no queden expuestas al deterioro y/o vandalismos.
Vitroblock deteriorados.	Retirar los bloques de vidrio que se encuentren en mal estado y ser reemplazado.
Protección contra insectos en aberturas a nivel de piso deterioradas e inexistentes.	Se deberá retirar aquellas mallas de protección contra insectos que se encuentren deterioradas y reponer aquellas faltantes.
Desprendimiento de revestimientos exteriores.	Inicialmente se deberá retirar los materiales que impidan la correcta adherencia del material para pegar los revestimientos, para finalmente, colocar el revestimiento en condiciones.

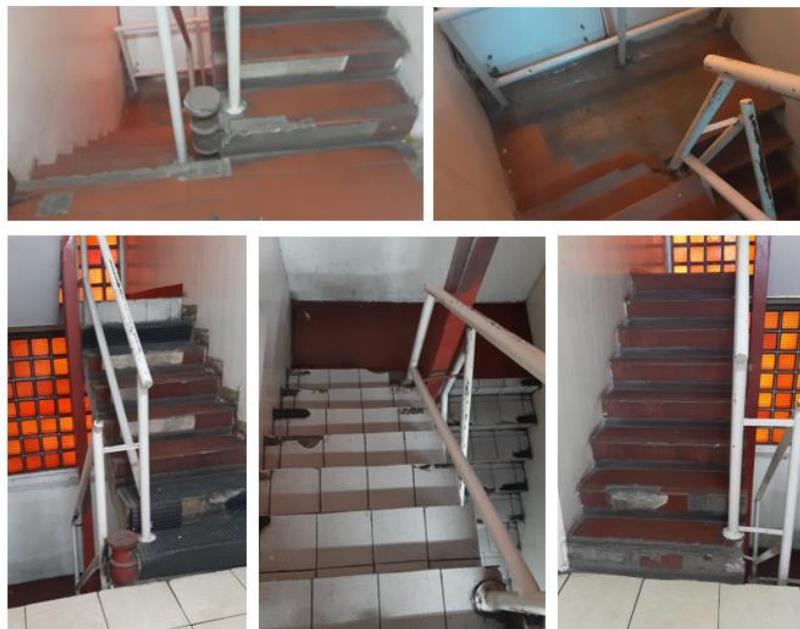
Imagen 24: Escaleras acceso a cochera desde pasillo depósito de locales.

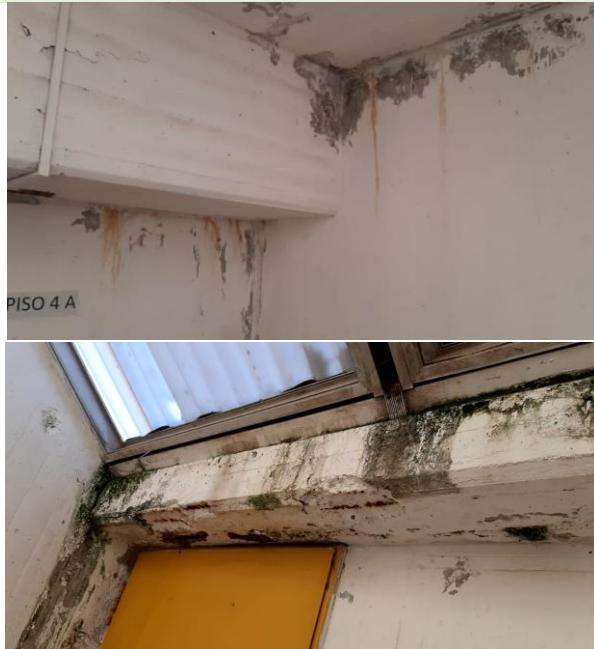
Imagen 25: Eflorescencias que indican presencia de humedad sobre espacio común.

Eflorescencias que indican presencia de humedad sobre espacio común, salida en PB hacia cocheras por lado plaza Lavalle.	Se deberá picar y retirar todo el material afectado. Hidrolavar a presión las zonas expuestas y aplicar sellador poliuretánico , que permita el libre movimiento de la estructura por cambios de temperatura.
Presencia de excremento de palomas acelerando el deterioro de la estructura de hormigón y metálicas.	Evitar espacios para anidar y posar a las aves.
Deterioro de reticulado de hierro UPN que cuelga de las vigas de hormigón armado por medio de anclajes mecánicos.	Se propone retirar la estructura que, producto del deterioro puede desprenderse y provocar daños a transeúntes y mobiliarios, propios y ajenos. Se propone reemplazar por una estructura liviana y que el material constituyente tenga una prolongada vida útil, como lo es el aluminio.
Deterioro del sector de escaleras en depósitos de locales hacia subsuelo. Pisos y barandas deterioradas.	Retirar pisos que se encuentren en malas condiciones y reponer. Mejorar el anclaje de las barandas.

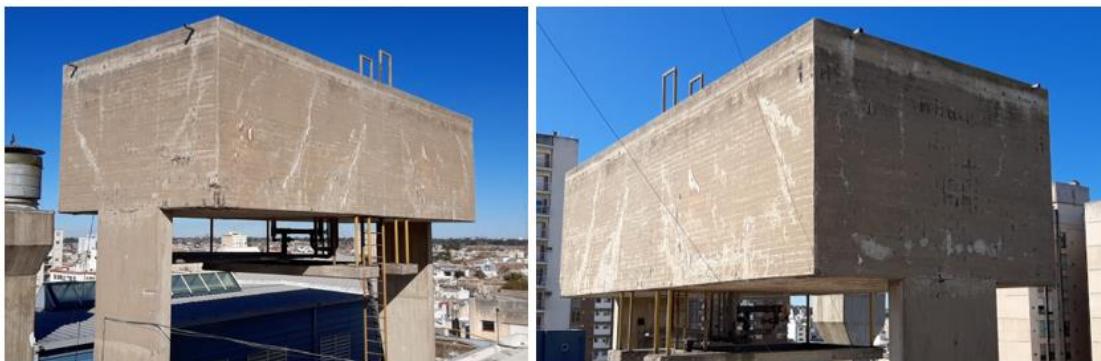
Imagen 26: tanque reserva en terraza.

<p>pluviales a través de las heces que las mismas generan.</p>	
<p>Tanque Reserva: Desprendimiento y descascaramiento superficial de la estructura de hormigón armado, dejando armadura expuesta.</p>	<p>Se deberá picar y retirar todo el material afectado. Hidrolavar a presión las zonas expuestas, luego se retiran las impurezas de las armaduras por medio de arenado o hidroarenado, pasivar la armadura y reconstruir el recubrimiento de hormigón por medio de productos específicos en cada caso. En caso de no ser viable, se sigue:</p> <ol style="list-style-type: none">1. Reemplazar el tanque (Con la misma cantidad de litros) por un material que tengan una mayor vida útil, por ej. PRFV.2. Impermeabilizar por dentro la estructura de hormigón existente, con fibra de vidrio o membranas vulcanizadas.

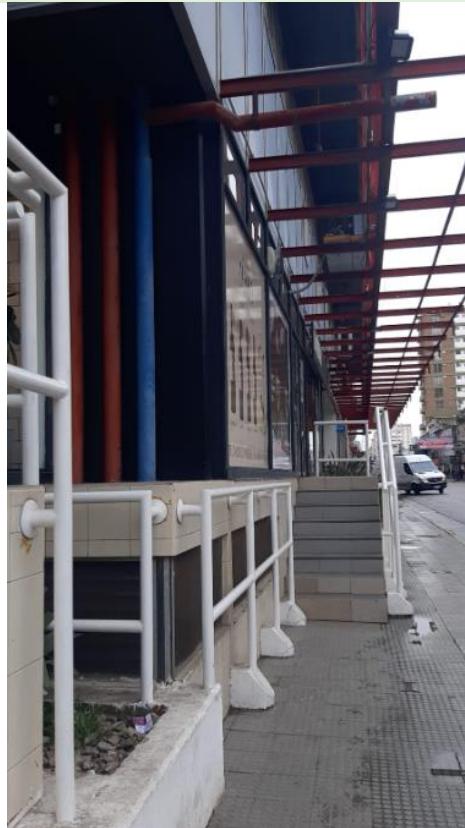
Imagen 27: Cañería desagüe pluvial que sale en dirección a la estructura metálica.

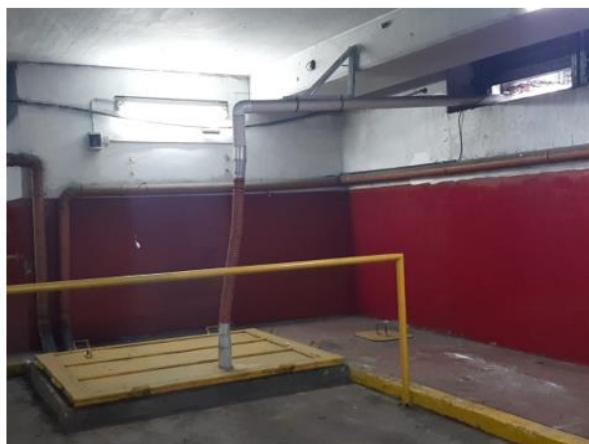
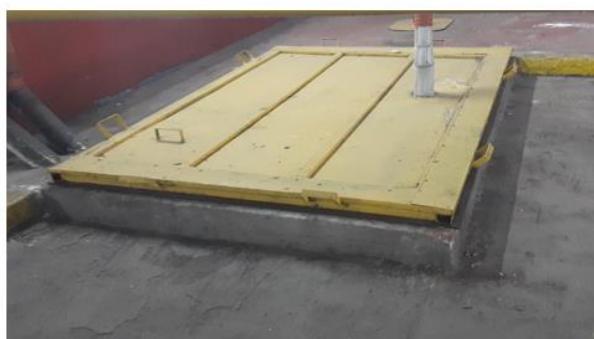
Imagen 28: Cámara desengrasadora en subsuelo.
