Programa: Monitoreo y Control del Estado Operativo y Mantenimiento de Plantas.

Subprograma: Pasivos Ambientales.

Período: Enero a Diciembre de 2018.

1.1. Refinería Bahía Blanca S.A.U.¹

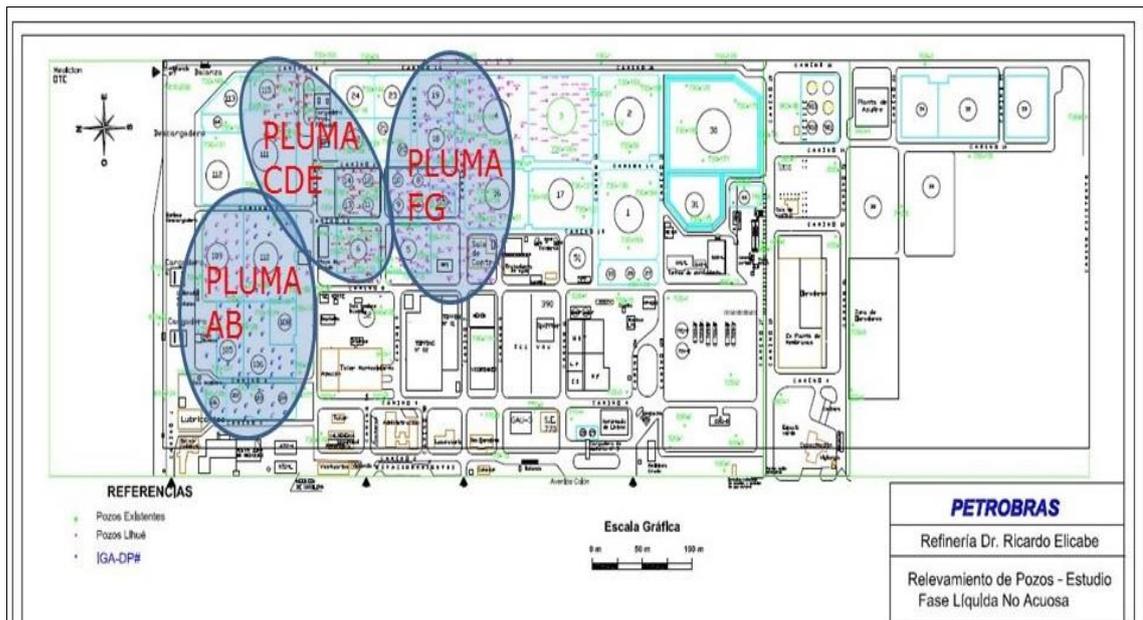
Ubicación de las Plumas AB, CDE y FG

Para las tres etapas de remediación: Plumitas AB, CDE y FG, el objetivo de remediación es el expuesto en el Artículo 8 incisos A, B y C de la Resolución N° 95/14 (OPDS). La ubicación de las mismas se muestra en el siguiente gráfico:

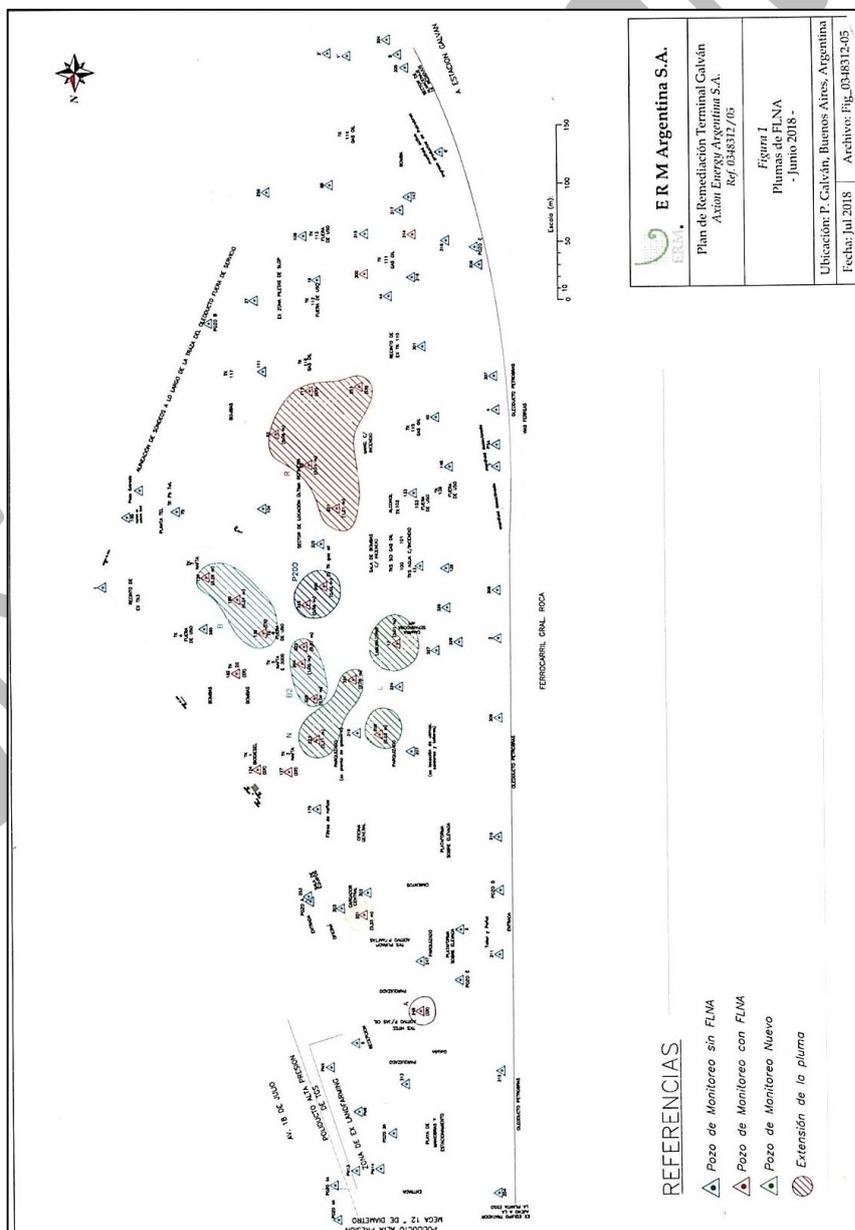
Pluma A: Sector Aditivos (Pozos 247 y 248)

Se registraron valores significativos de espesor de FLNA en el pozo 248 hasta agosto de 2016. Posteriormente se detectaron espesores constantes y menores de 3 cm.

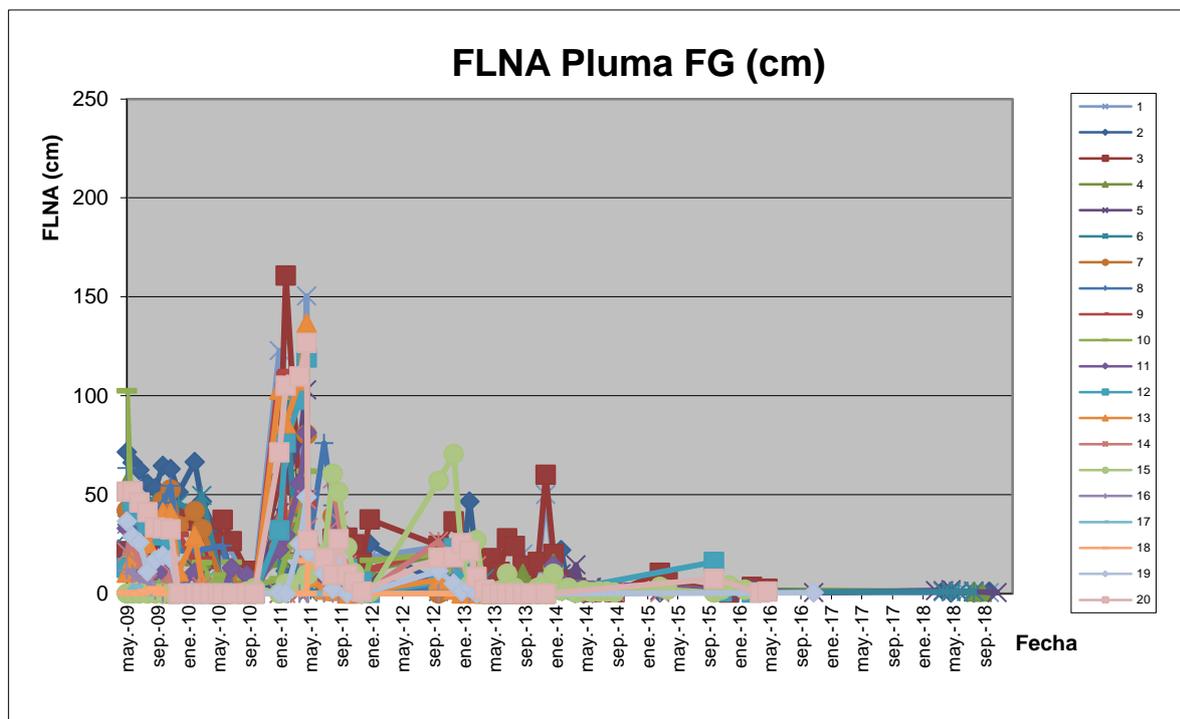
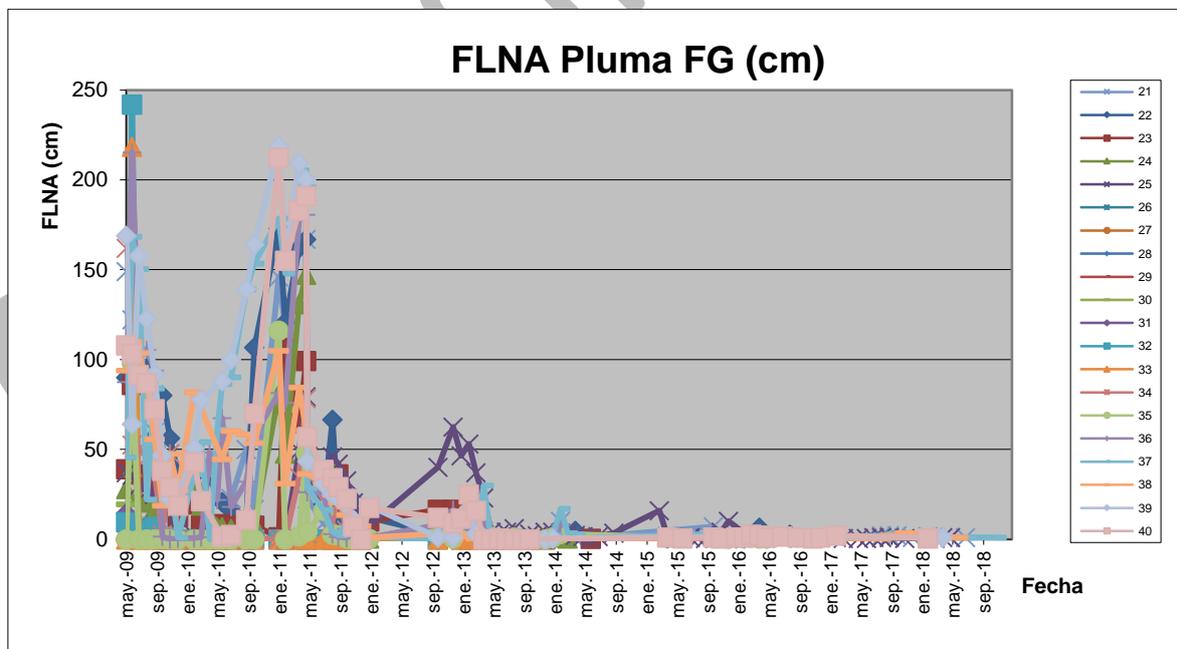
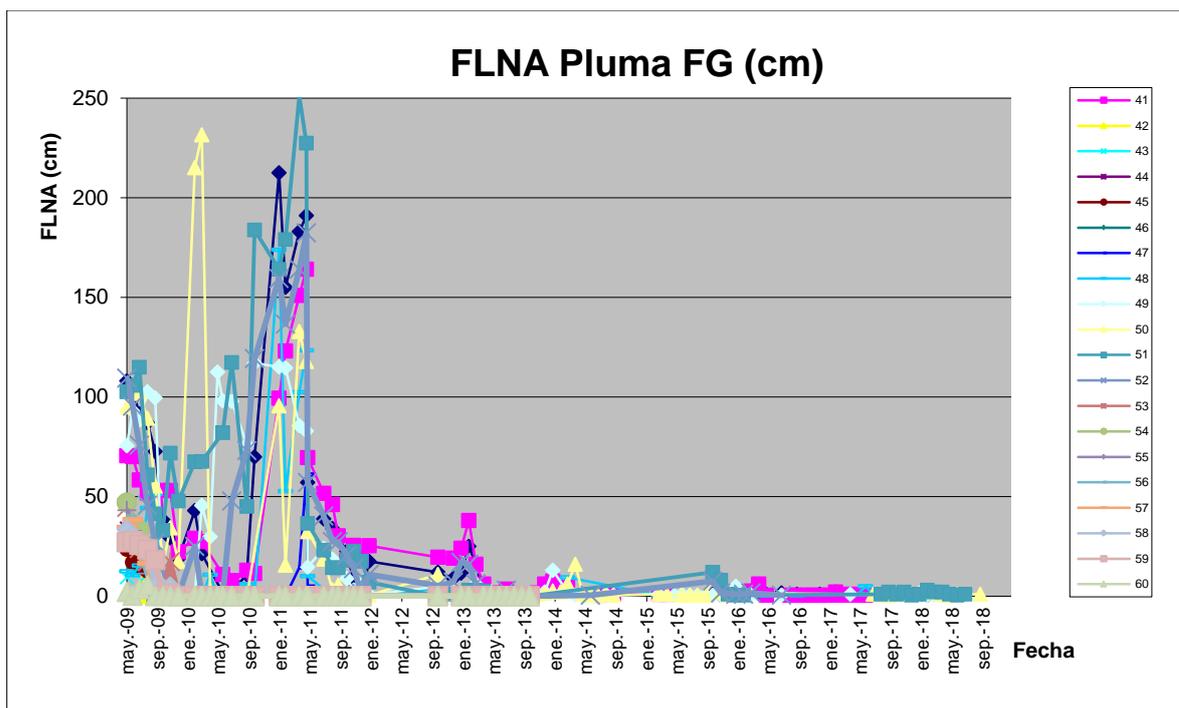
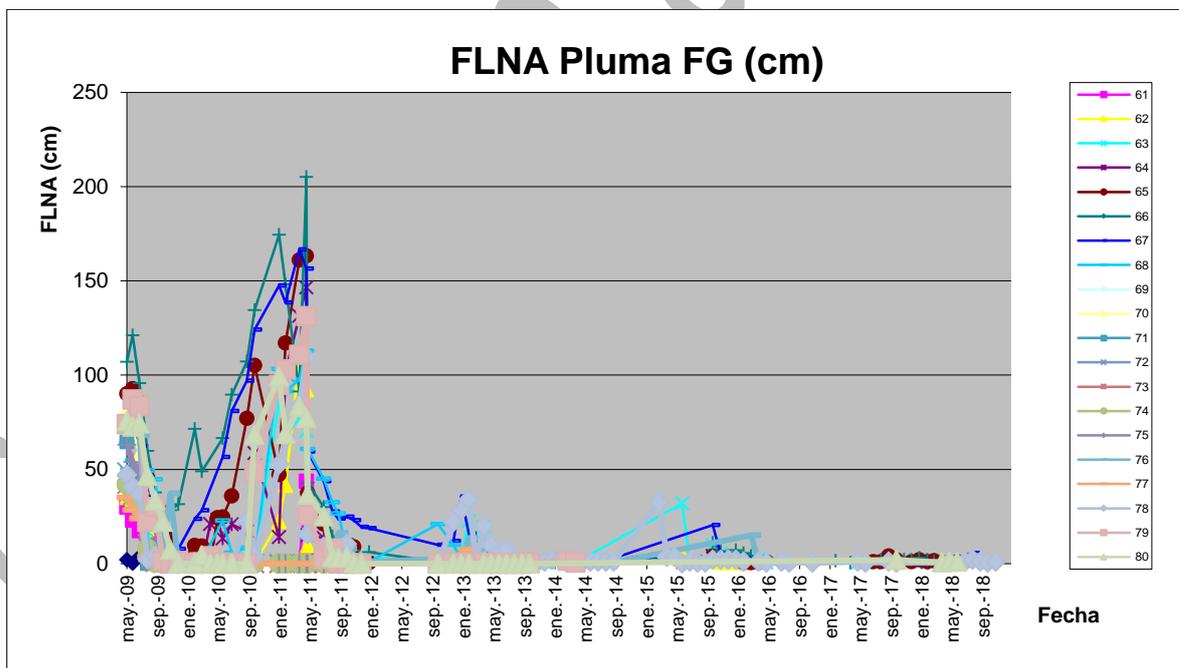
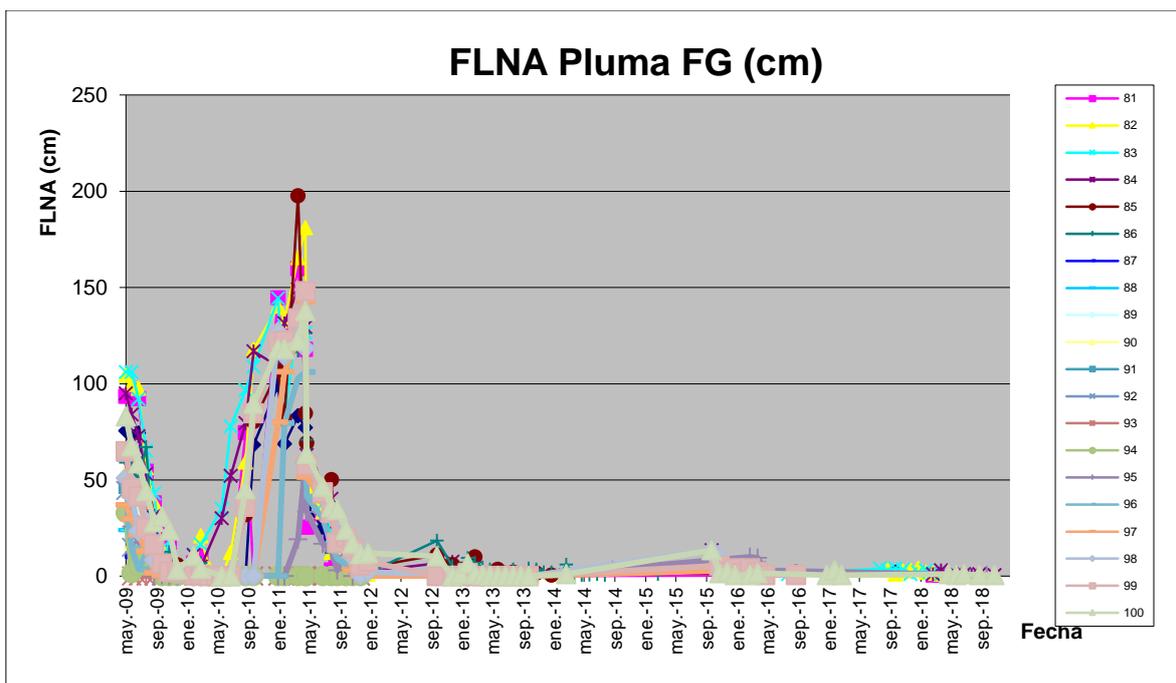
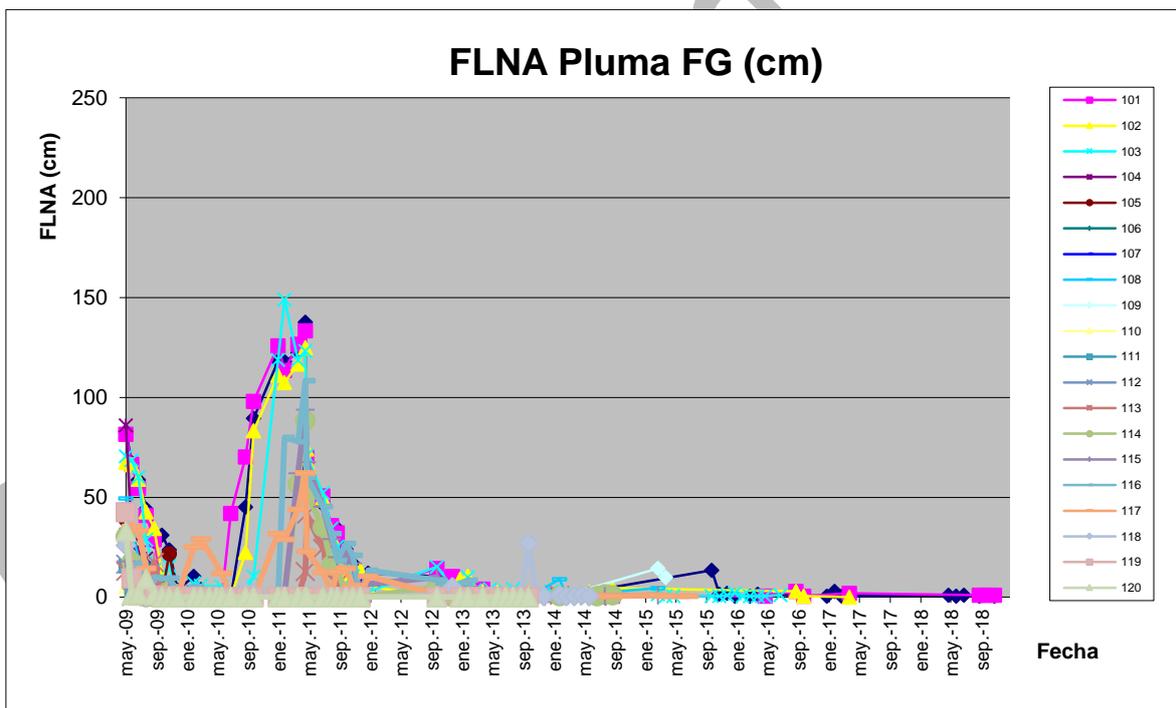
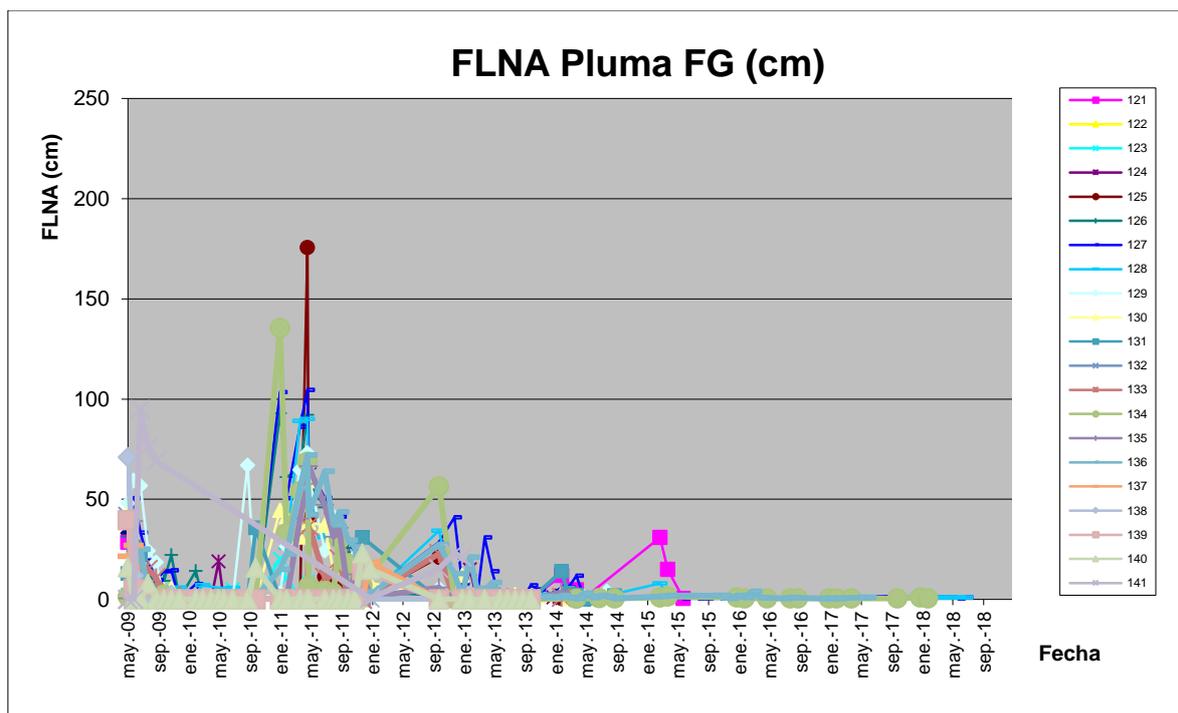
Pese a las fluctuaciones del espesor de la FLNA, la tendencia general de la totalidad de los pozos monitoreados es decreciente a estable (años 2015/18); durante el año 2018 no se han superado los 5.5 cm de FLNA en la totalidad de los pozos monitoreados, tal como se muestra en los Gráficos 1 al 7 del Anexo Pasivos Ambientales (páginas 40 a 43).

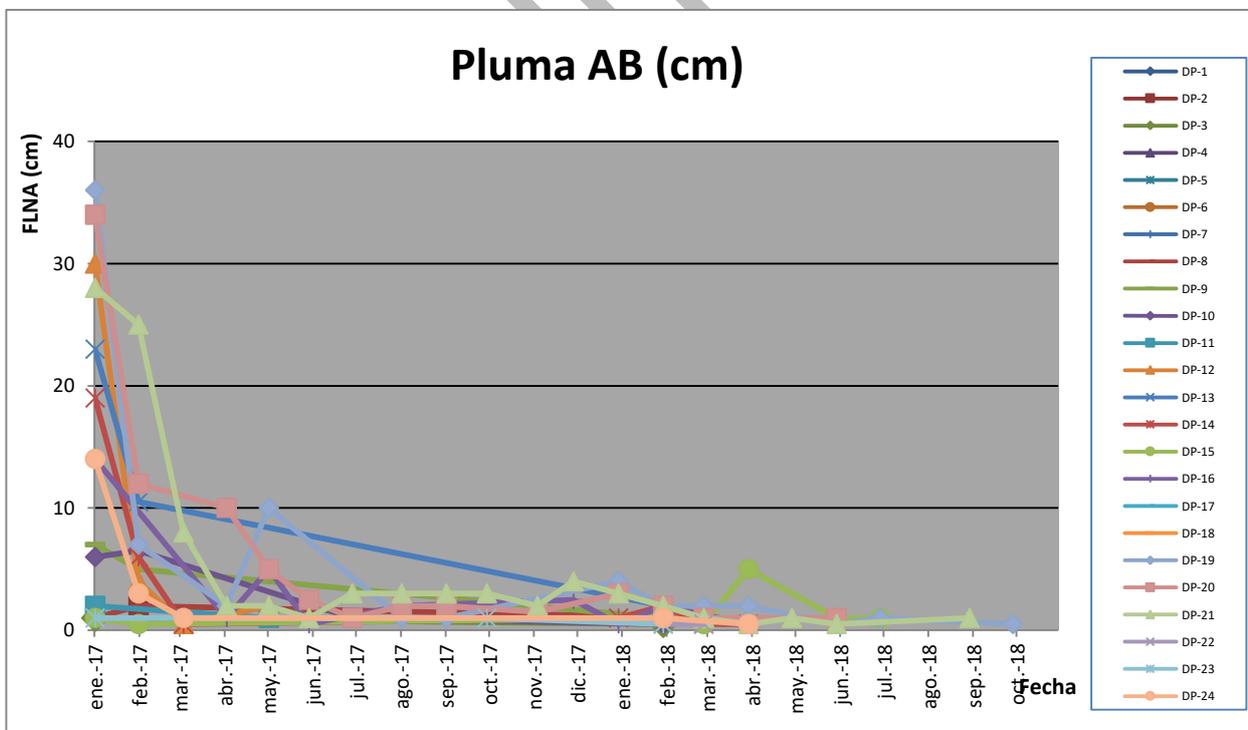
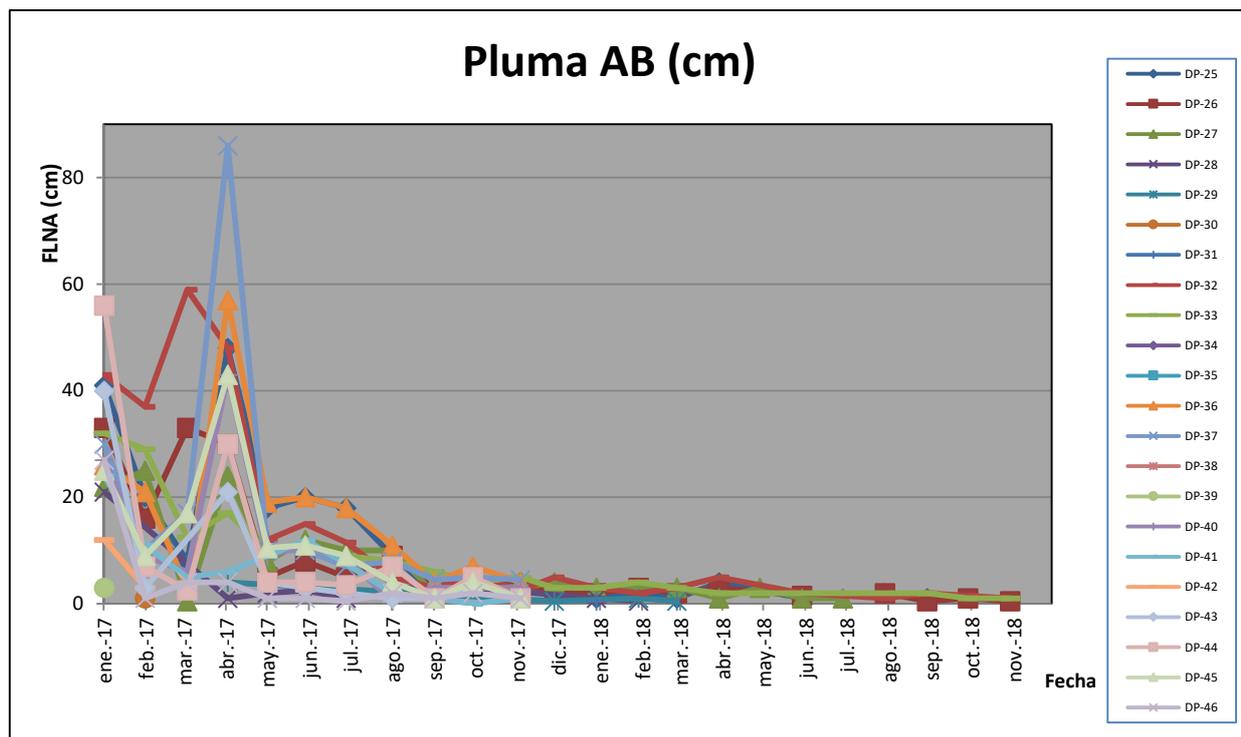
A continuación se muestra la evolución del espesor de FLNA en la Pluma AB del último año donde se visualiza la tendencia decreciente a estable; para mayor detalle ver Gráficos 8 y 9 del Anexo Pasivos Ambientales, páginas 43 y 44.
