RELEVAMIENTO CONDICIONES SEGURIDAD E HIGIENE MERCADO MUNICIPAL BAHÍA BLANCA

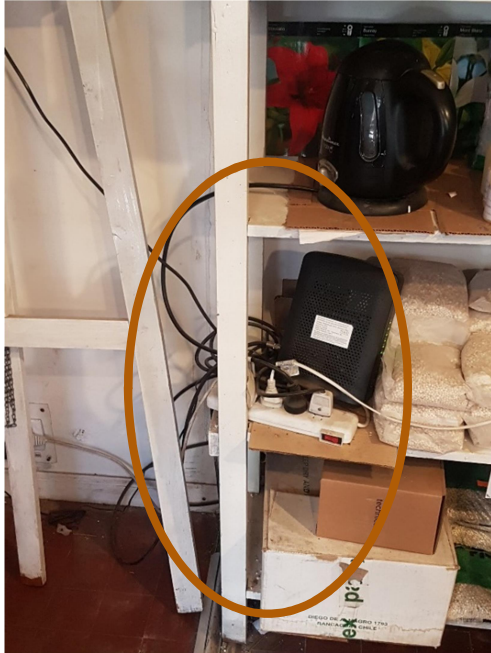
Foto 3

Foto 3: Uso de zapatillas (alargue) con varios electrodomésticos conectados - riesgo incendio

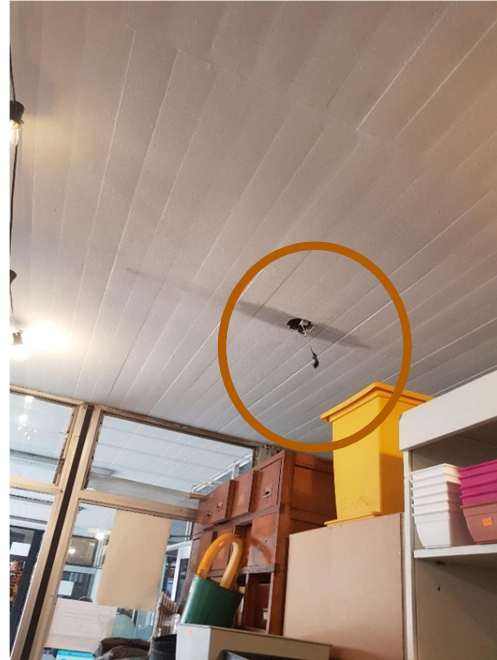
Foto 4

Foto 4: Boca de alimentación sin luminaria y sin protección – Fuera de norma

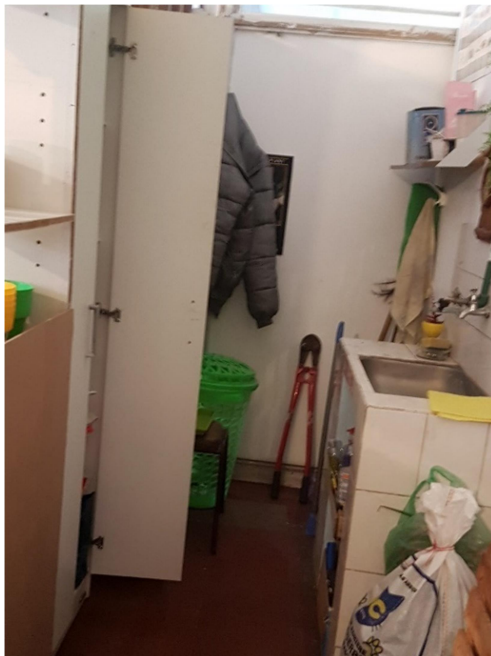
Foto 5: Elementos varios sin clasificación – Falta orden

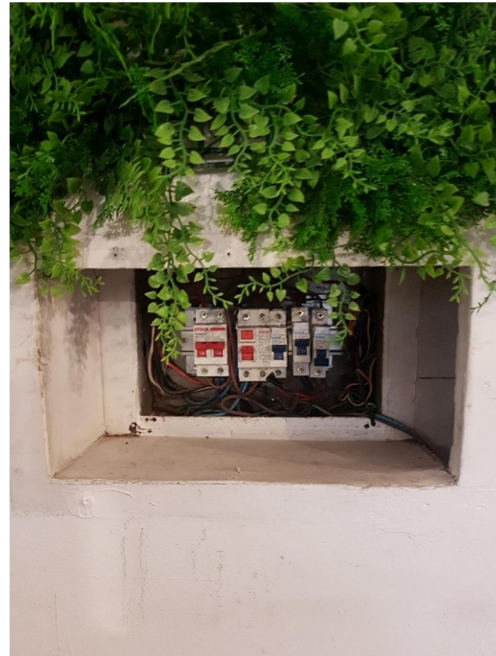
Foto 6: Tablero sin tapas interna ni externa – Riesgo eléctrico

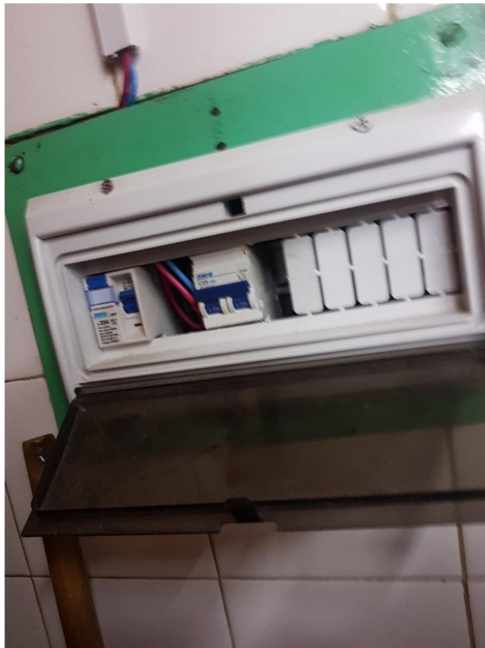
Foto 9

Foto 9: Tablero: no se observa Puesta a Tierra – Falta señalización - Riesgo eléctrico

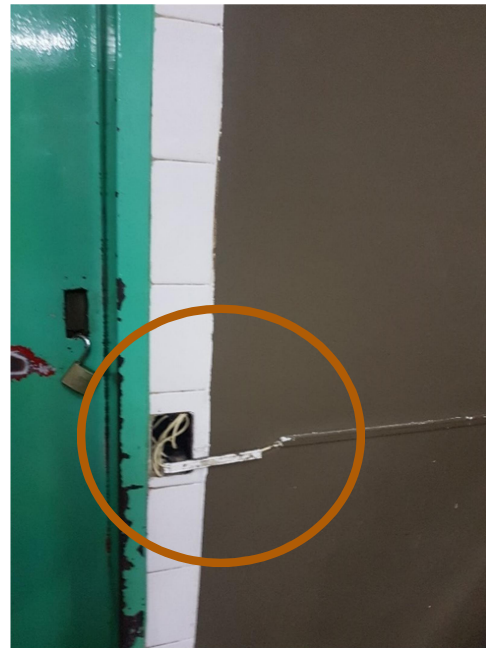
Foto 10

Foto 10: Cableado fuera de norma – Riesgo eléctrico

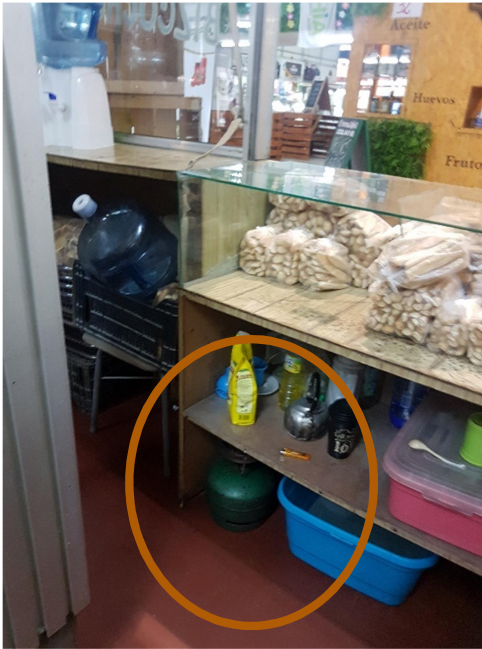
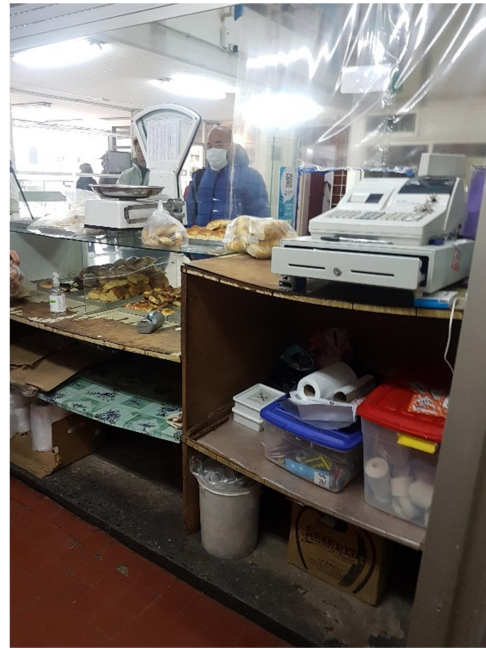
Fotos 11 y 12: Garrafa con hornalla – Estanterías de madera - Riesgo incendio

No se encuentra en uso en el momento – en caso de uso de hornalla se incrementa el riesgo de incendio y quemaduras

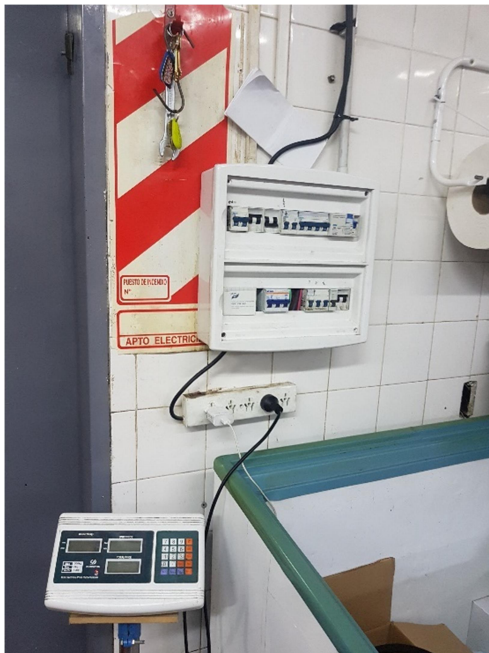
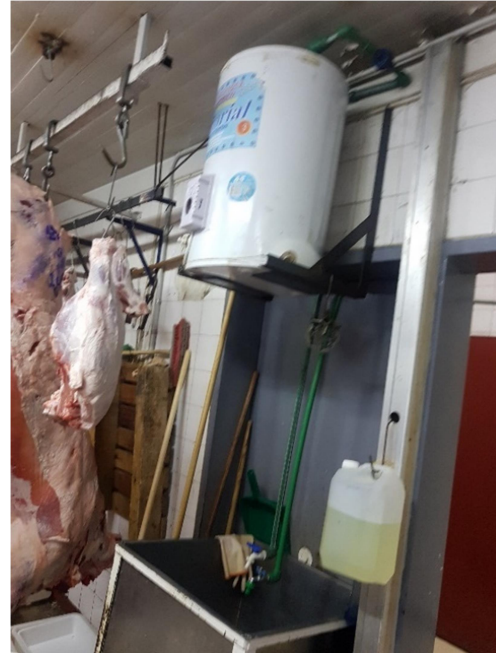
Foto 13 y 14 : Tablero eléctrico (con térmicas y disyuntor diferencial) – sin tapa ni señalización

Conexión a enchufe múltiple – Calefón eléctrico - Riesgo sobrecarga eléctrica – riesgo eléctrico

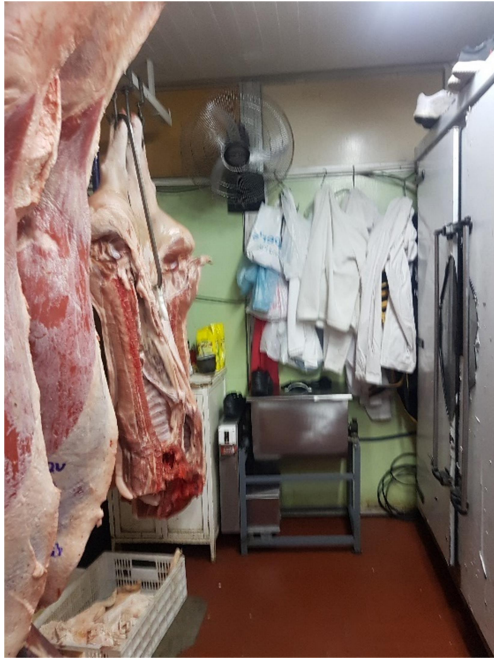
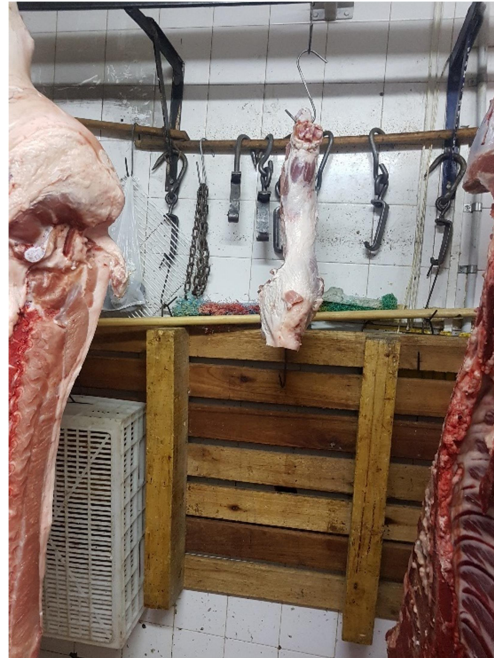
Fotos 15 y 16: No se observa separación entre la mercadería, el lugar de guardado de ropa de trabajo.
Presencia de cerramientos y otros de madera - Riesgo higiénico

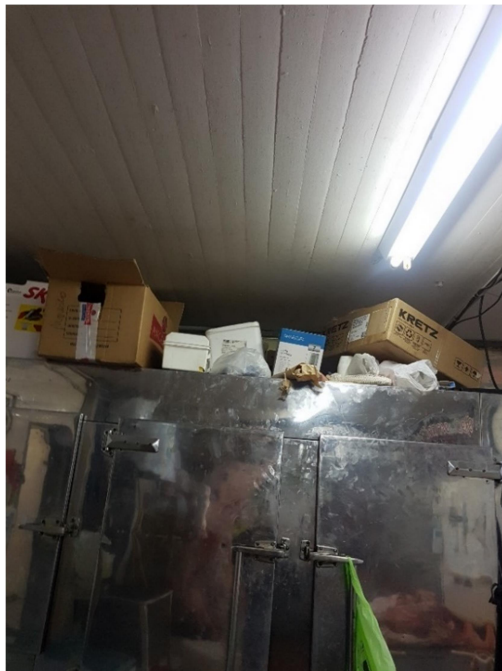
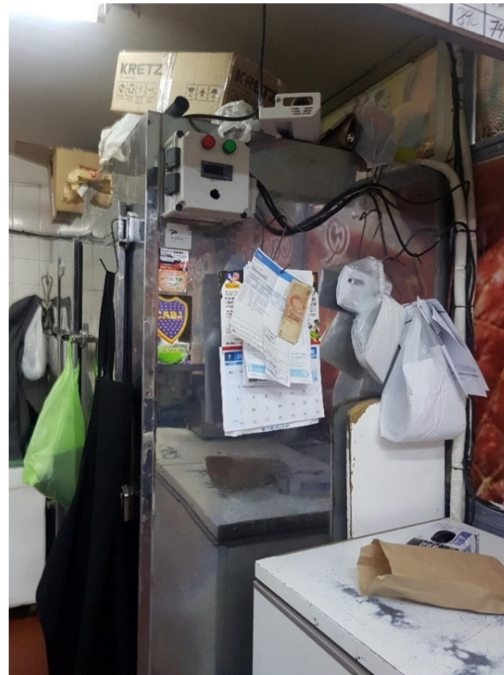
Fotos 17 y 18: Presencia de acopios sobre heladeras – Riesgo higiénico – Riesgo incendio por proximidad elementos combustibles con instalación eléctrica

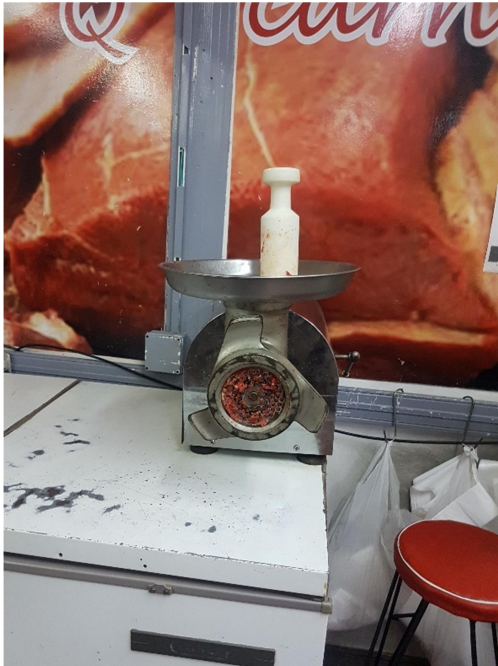
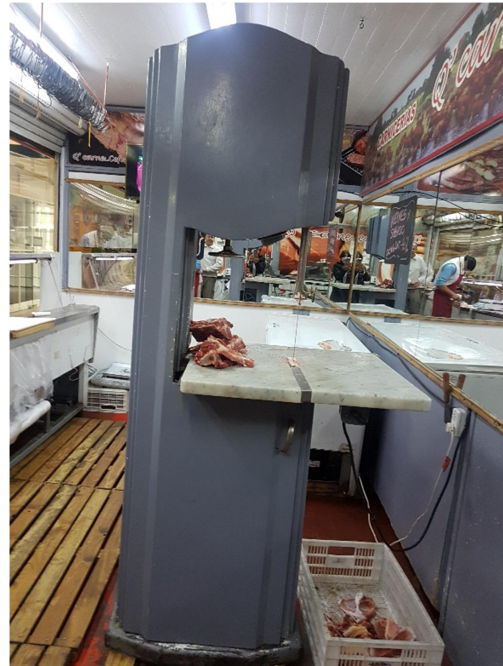
Fotos 19 y 20: Señalética – En los lugares donde se instalan y usen equipos deben colocarse cartelera indicando el riesgo (corte, atrapamiento por elementos cortantes y en movimiento) y señalizar la ubicación de las paradas de emergencia – Riesgo corte – atrapamiento

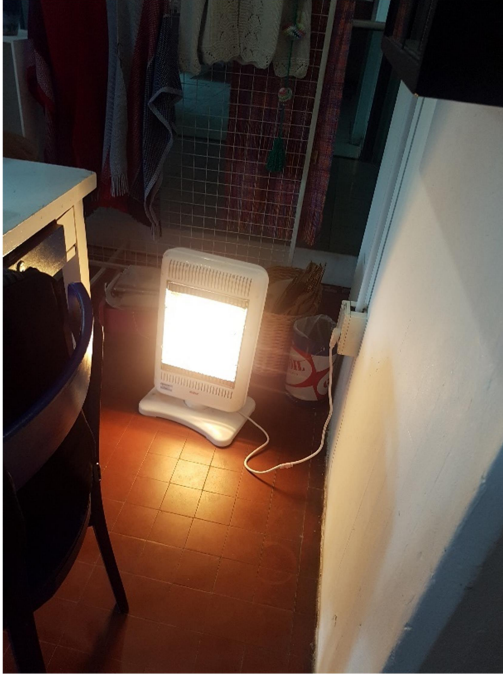
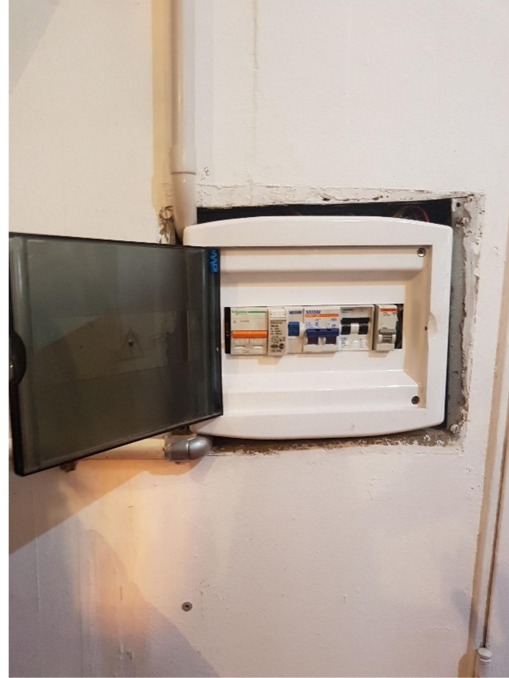
Fotos 23 y 24: estufa halógena – este tipo de calefacción genera riesgos de incendio y de posibles sobrecargas eléctricas – Riesgo eléctrico y de incendio – Riesgo de quemaduras

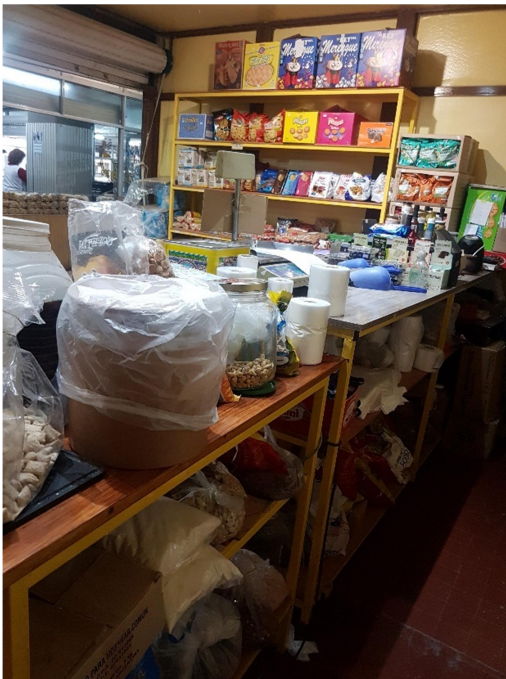
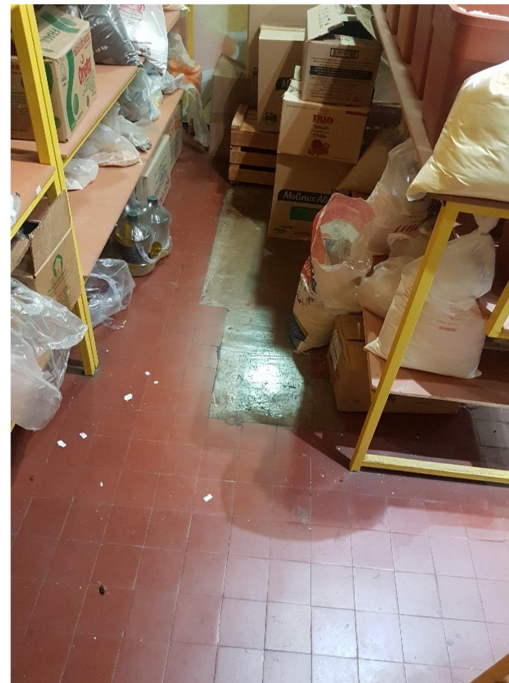
Fotos 25 y 26: imágenes ilustrativas de los productos almacenados para la venta e instalaciones. Frutos secos, estanterías de madera –Falta de orden – Riesgo incendio

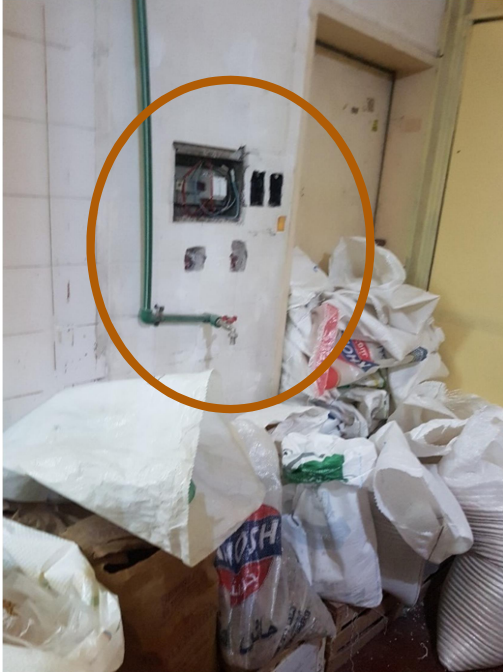
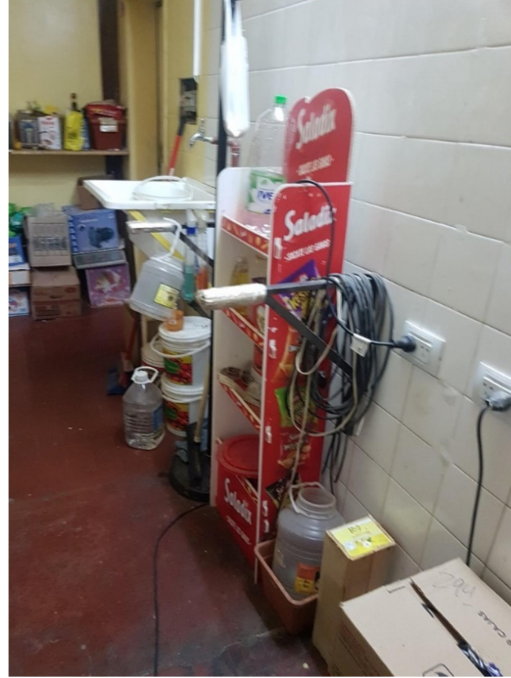
Fotos 27 y 28: almacenamiento de mercadería sobre aberturas – elementos variados sin clasificar – Riesgo de incendio
Tablero: en desuso y en caso de estar en uso fuera de norma

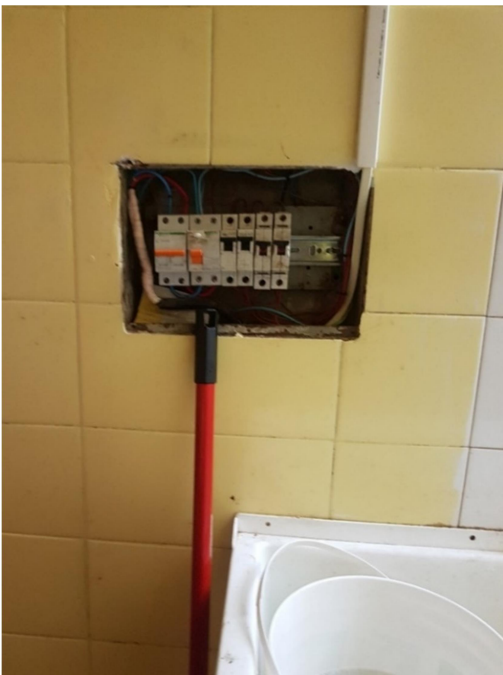
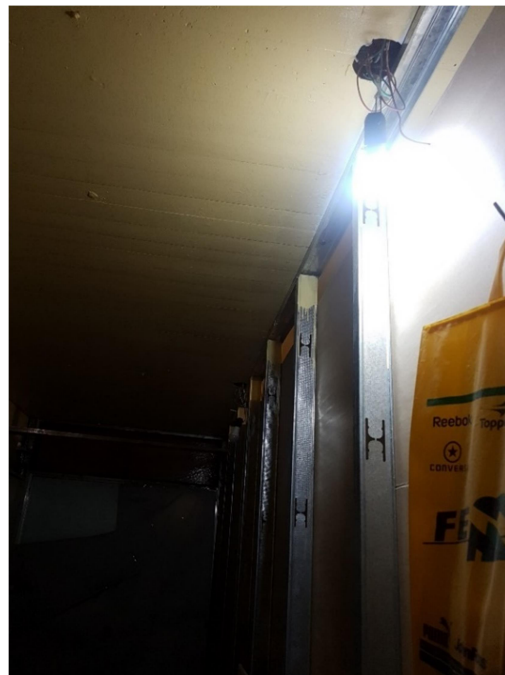
Fotos 29 y 30: Instalación eléctrica, tablero sin protecciones ni tapa – Luminaria instalada fuera de norma – Riesgo eléctrico – Riesgo de incendio

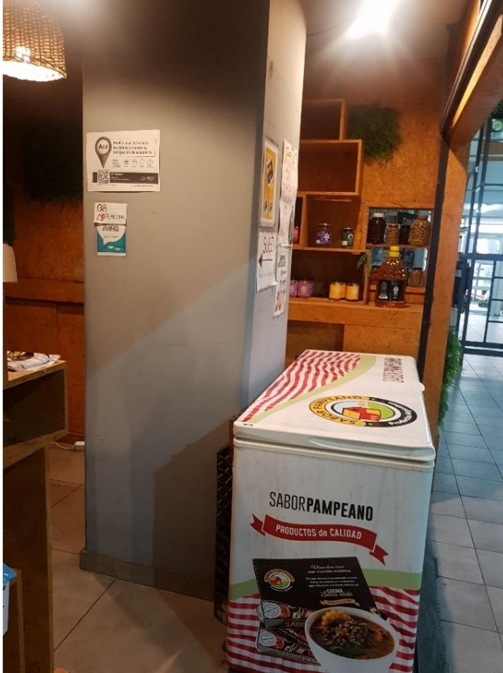
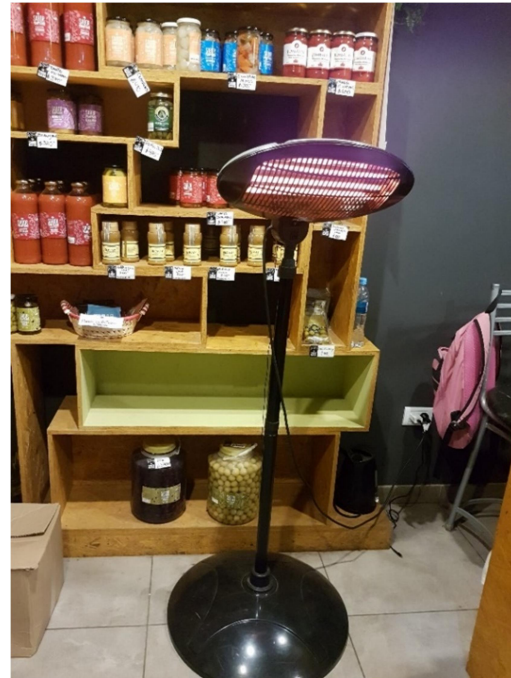
Fotos 31 y 32: imágenes ilustrativas del local. Estanterías y muebles de madera – Calefacción infrarrojos con tubos de cuarzo – Riesgo de incendio – Riesgo quemaduras

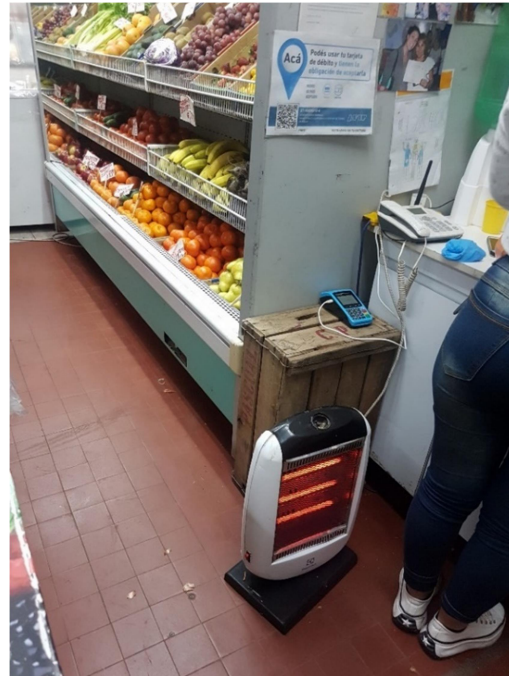
Foto 35

Foto 35: Uso de estufa halógena – Riesgo de incendio – Riesgo quemaduras

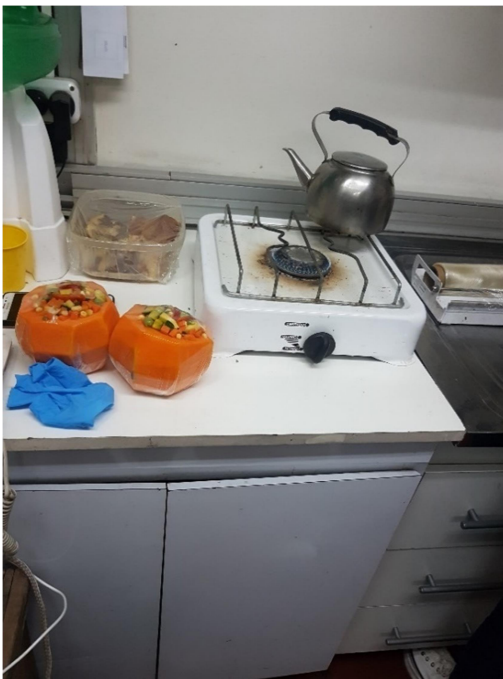
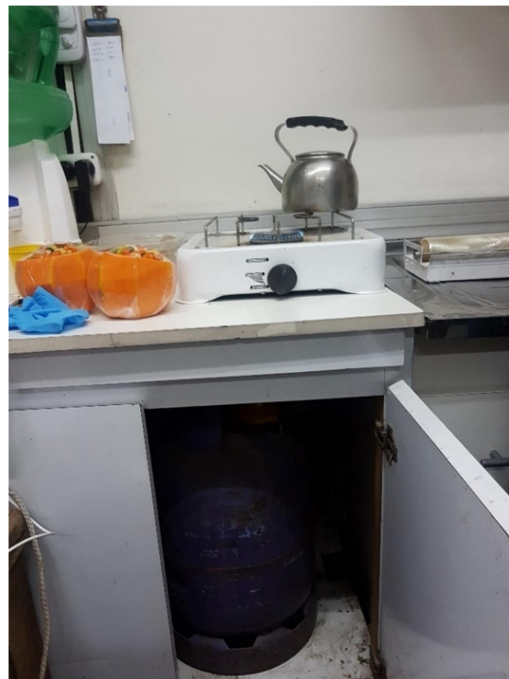
Fotos 36 y 37: se observa uso de garrafa con anafe dentro del local – Riesgo incendio

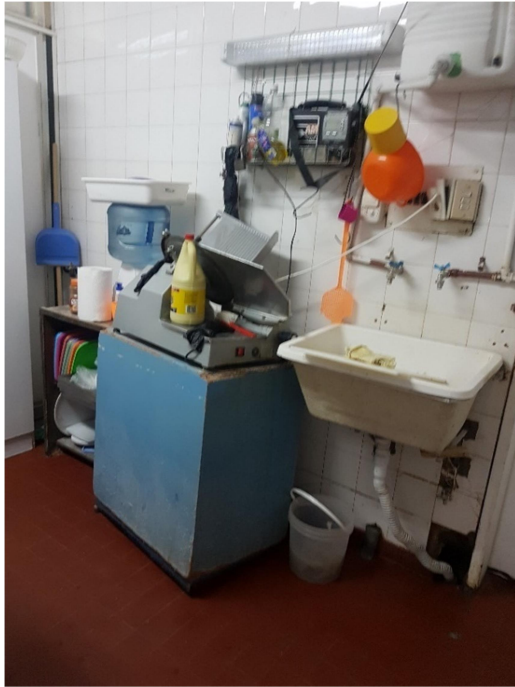
Foto 38

Fotos 38 y 39 Falta de orden – Instalación eléctrica deficiente – cable alimentación longitud inadecuada o instalado en lugar incorrecto – Tablero sobre pileta de lavado - Riesgo eléctrico

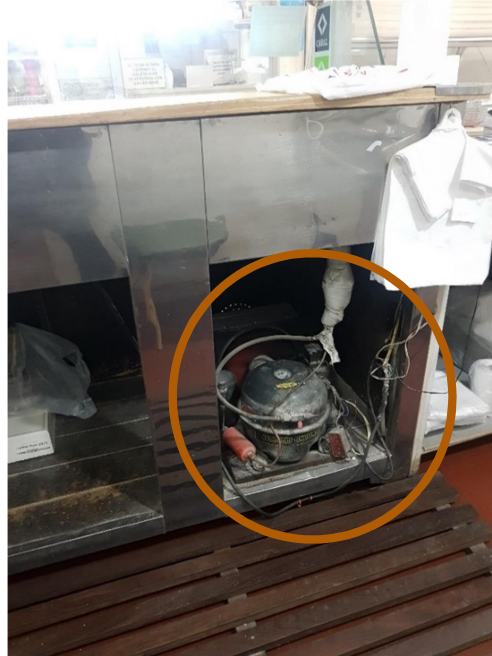
Foto 41 Alimentación eléctrica sin protecciones – cableado riesgo eléctrico

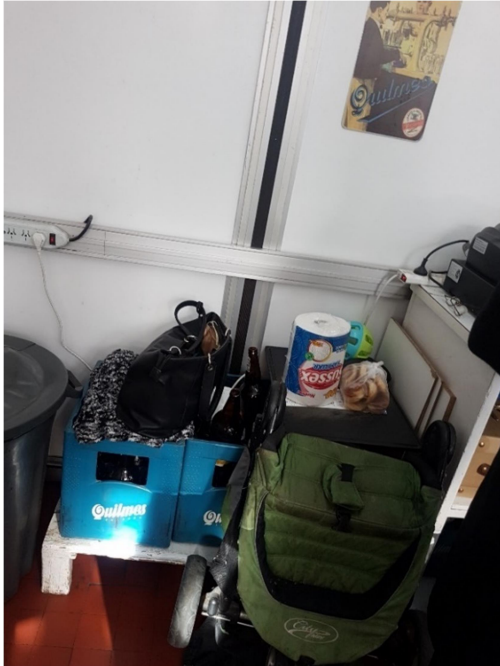
Foto 42 Elementos varios acopiados . Falta de orden (Riesgo incremento carga de fuego)

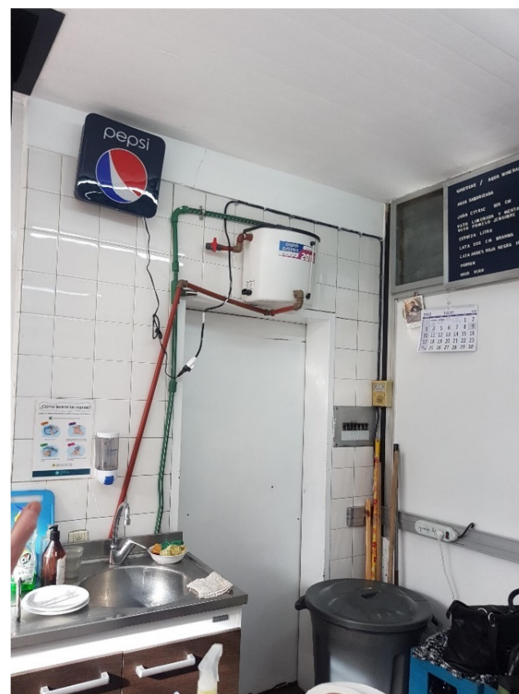
Foto 44

Fotos 44 y 45 Uso de adaptador tipo zapatillo con varias cargas - Falta de orden – Riesgo eléctrico – Incremento Riesgo de incendio

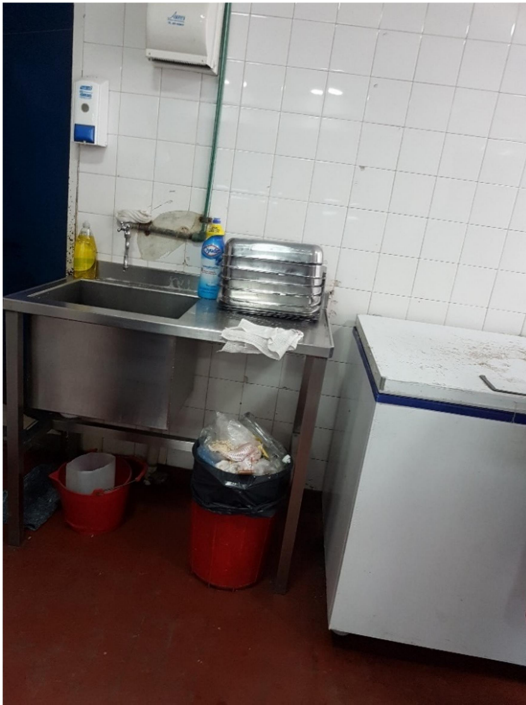
Foto 50 Recipientes de residuos sin tapas – Riesgo higiénico

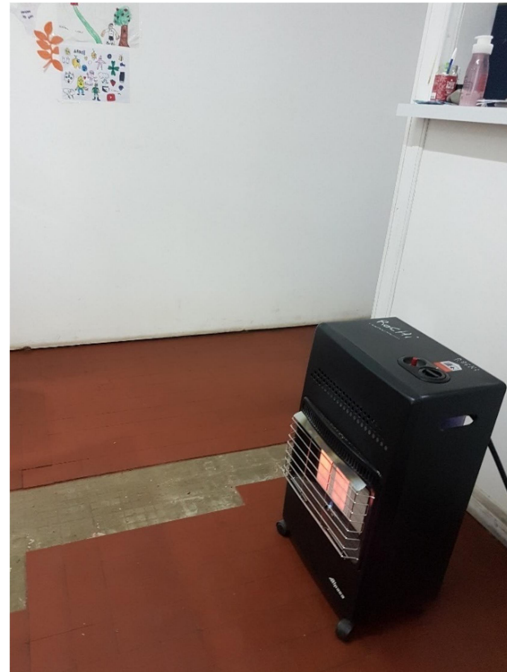
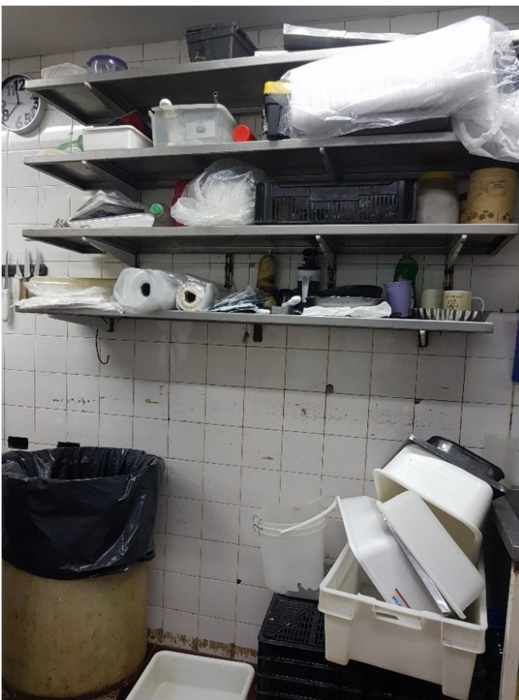
Fotos 53 y 54 Estufa alimentada con garrafa – pantalla – Riesgo incendio – Riesgo quemaduras
Falta de revestimiento en pisos – Riesgo de caídas

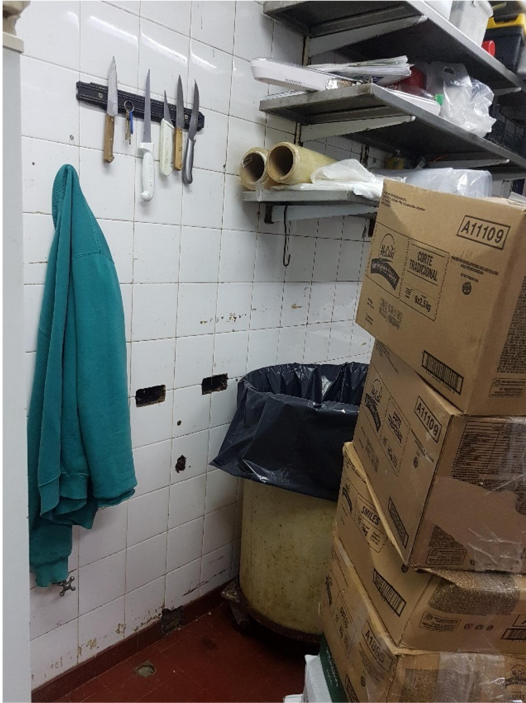
Foto 57

Fotos 57 y 58 Elementos variados acopiados – Recipiente de residuos – Ropa – Otros sin clasificar
Falta orden y separación clasificada – Riesgo Higiénico
Tablero sin protección (tapa no cubre totalmente – fuera de norma) – Riesgo eléctrico

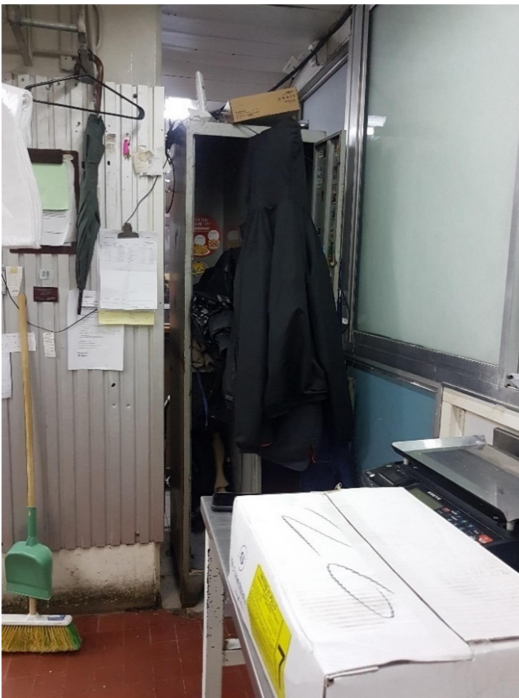
Foto 59 Elementos varios acopiados sin clasificación por usos – Riesgo higiénico

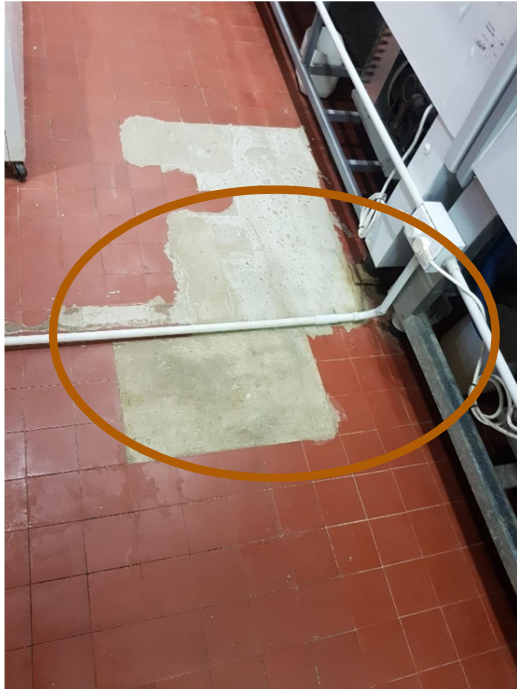
Foto 60 Cañería eléctrica pasada directamente sobre el piso - Riesgo eléctrico

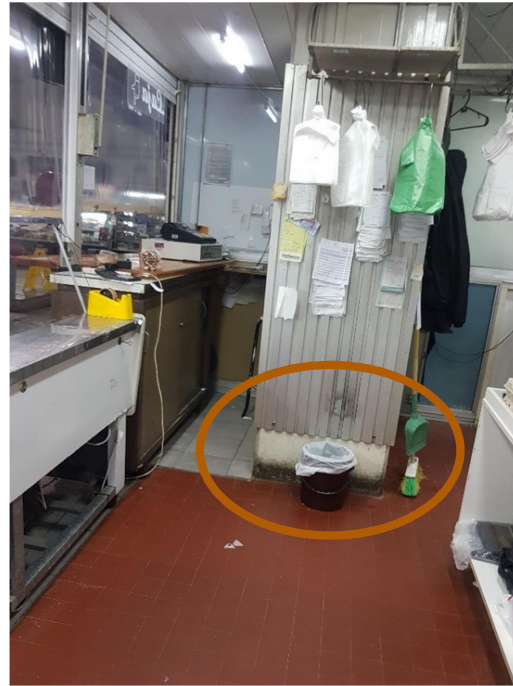
Foto 61 Falta de limpieza en superficies (ver pared y revestimiento de pared) – Riesgo higiénico

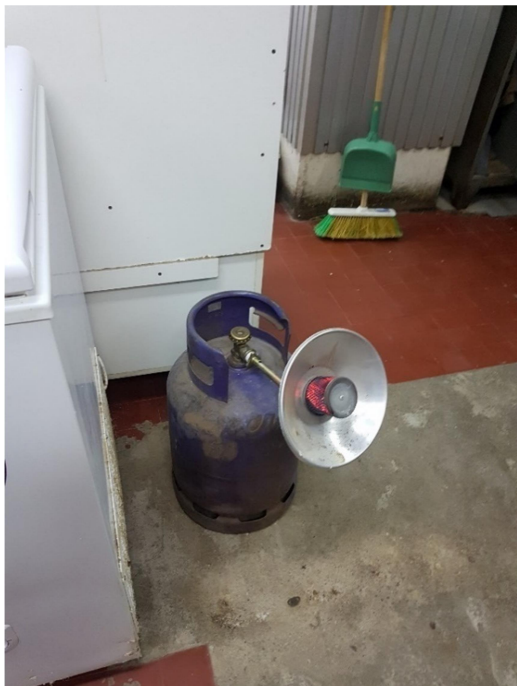
Foto 62 Calefacción mediante garrafa con pantalla – Riesgo de incendio – Riesgo quemaduras

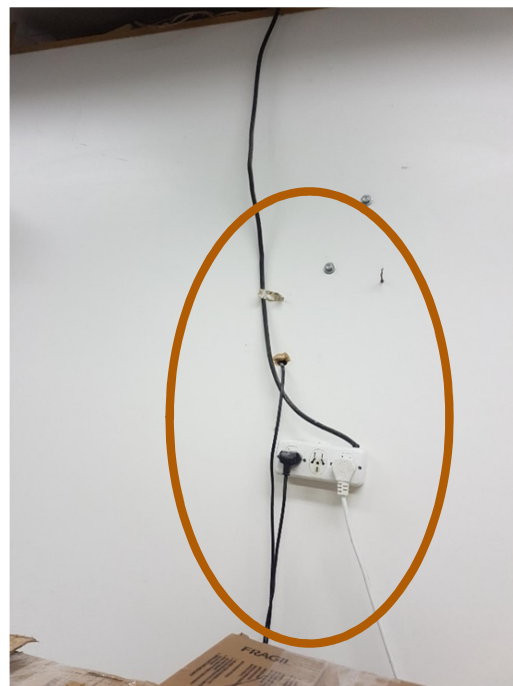
Foto 63 Cableado pasado sobre muro y a través de muro – Riesgo eléctrico

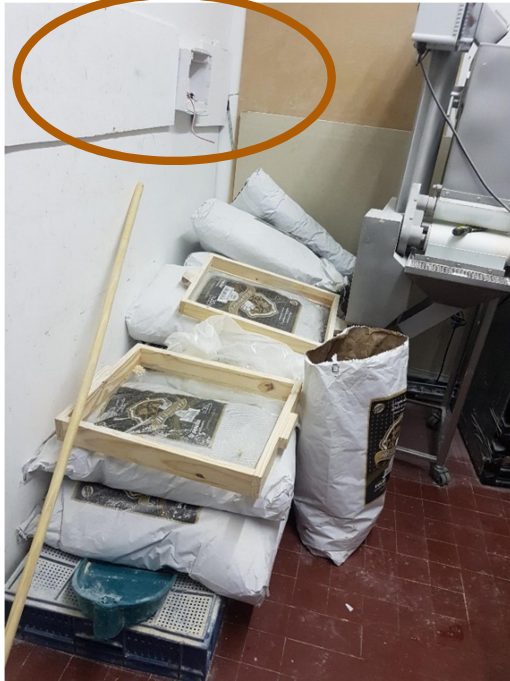
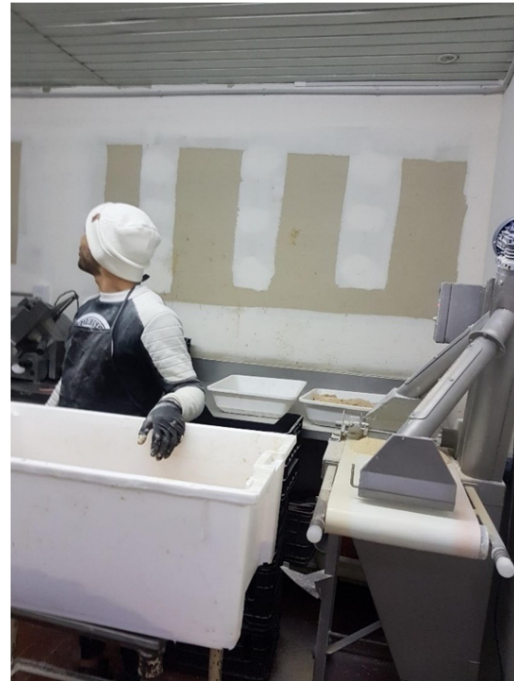
Fotos 64 y 65 Se observa caja/tablero eléctrico sin uso

El lugar no cuenta con ventilación y en el momento de la visita se puede observar presencia de material particulado (pan rayado) en el ambiente – Riesgo higiénico

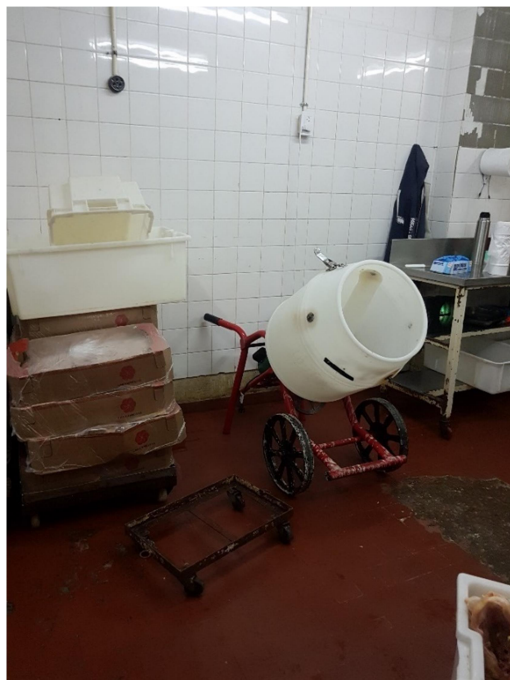
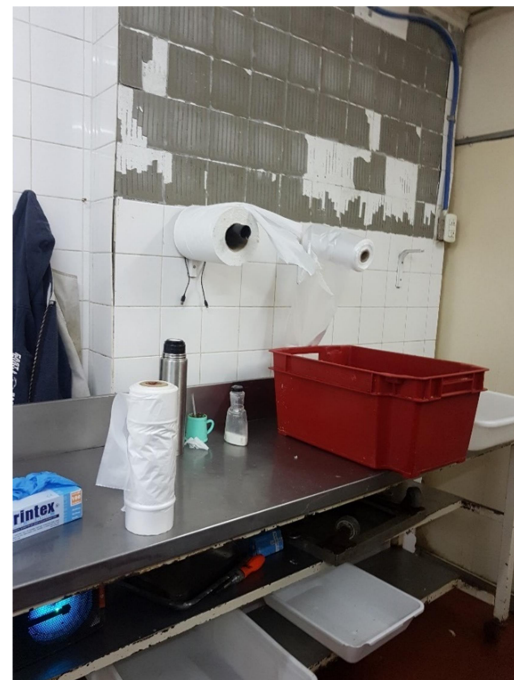
Fotos 66 y 67 Elementos varios en lugar de elaboración (ropa – vajilla para mate, etc) – Falta revestimientos – Riesgo higiénico

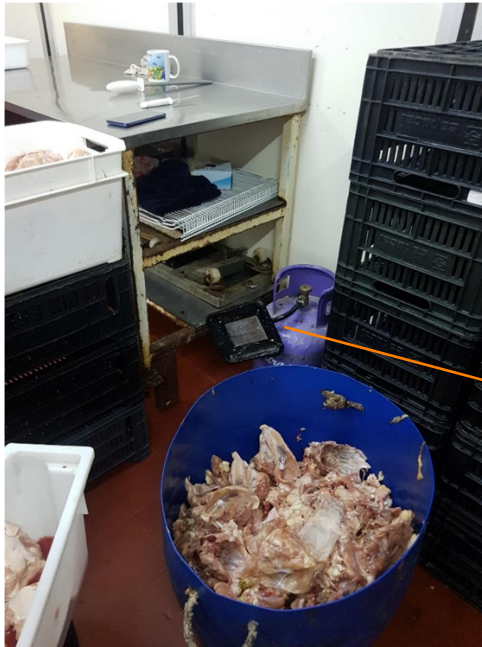
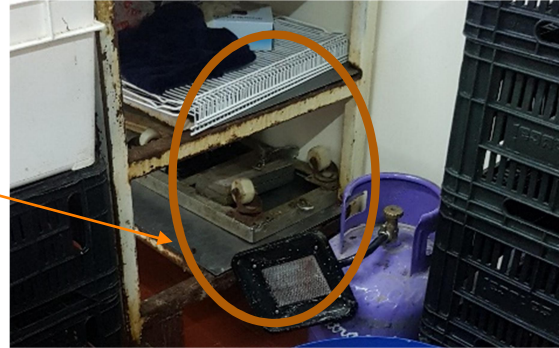
Foto 68 Garrafa con pantalla para calefacción (no está en uso en el momento de la visita) – Riesgo incendio – Riesgo quemaduras

Restos de pollo en recipiente – Falta tapa en recipiente – Presencia de óxido en estanterías y de elementos en desuso – riesgo Higiénico

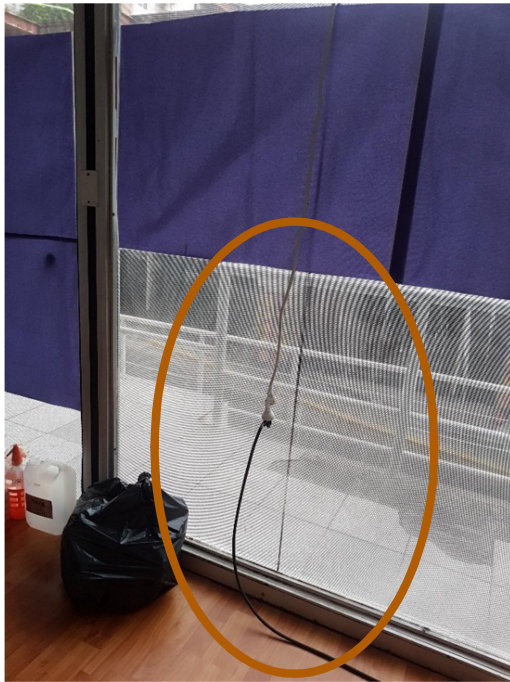
Foto 71 Conexión entre cableados – Riesgo eléctrico

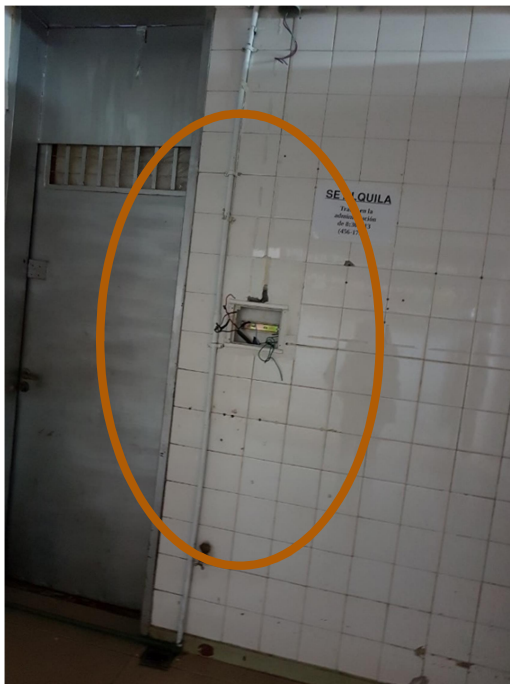
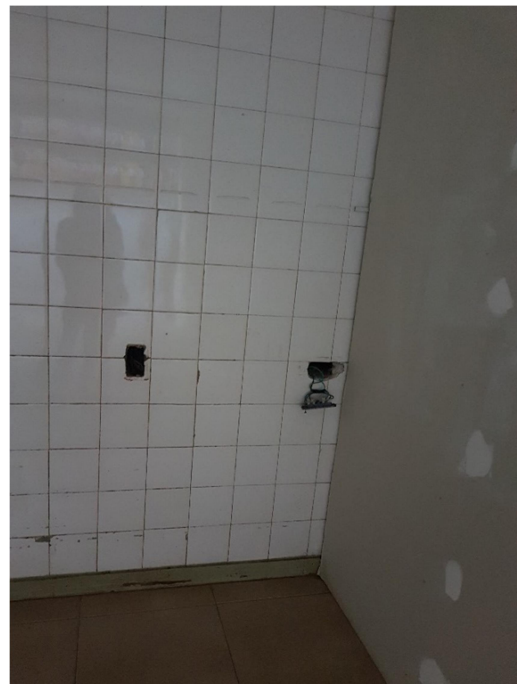
Fotos 74 y 75 Tablero y cableados desconectados sin protección – Riesgo eléctrico

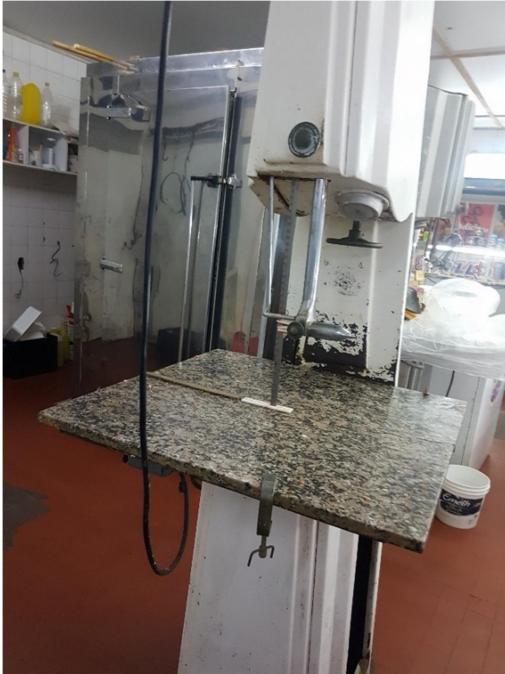
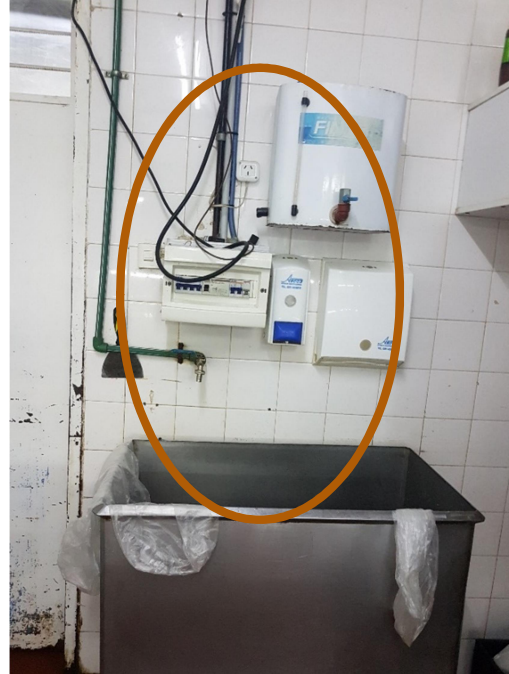
Foto 76 y 77 Tablero instalado sobre pileta de lavado – sin tapa – Riesgo eléctrico

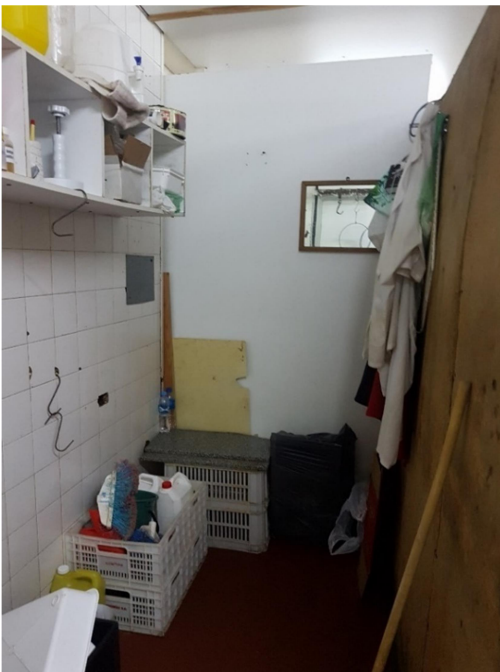
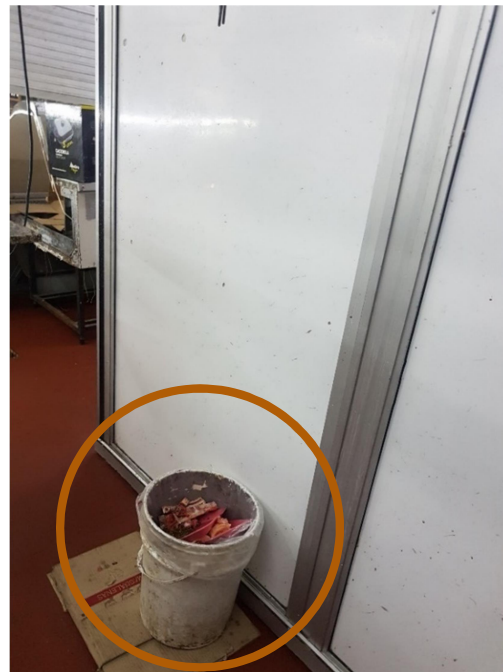
Foto 78 y 79 Se acumulan objetos variados – Residuos de carnicería (recipiente sin tapa) – Riesgo higiénico

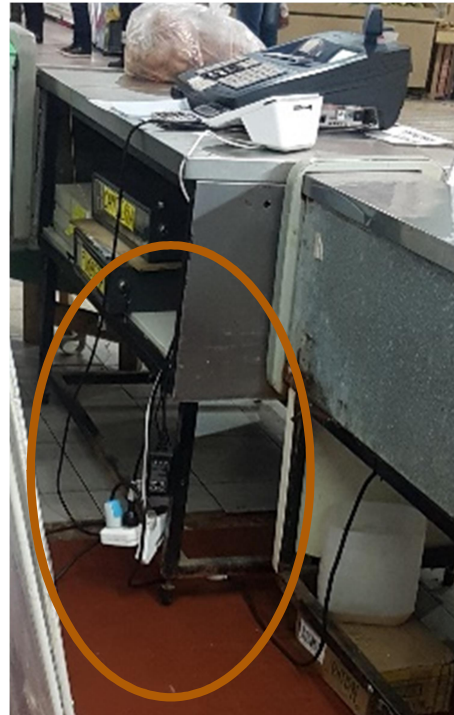
Foto 81 Uso de adaptadores para ampliar número de tomacorrientes – Riesgo eléctrico – Riesgo sobrecargas e incendio

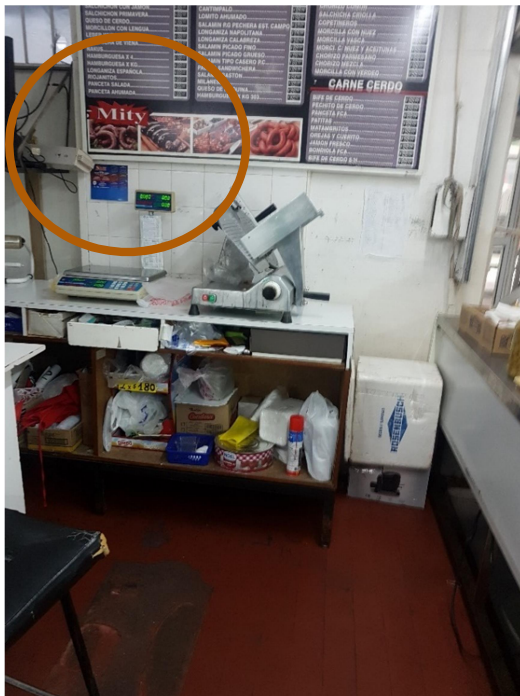
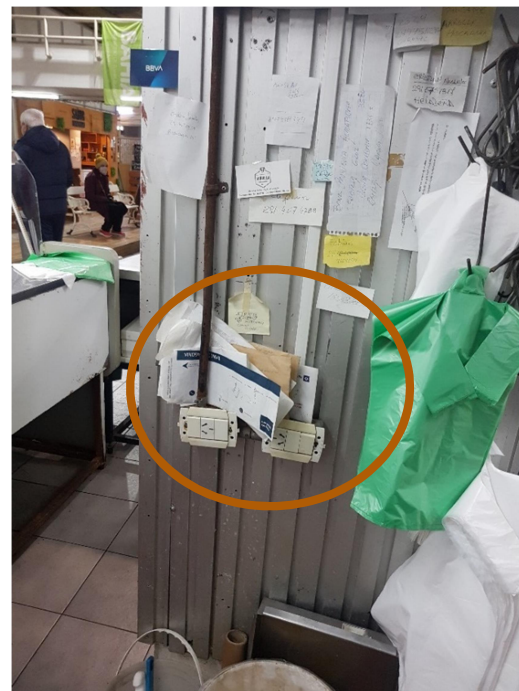
Fotos 82 – 83 - 85 : Conexiones eléctricas con alargues – Uso de cañerías electricas para sostener papelería (sobre tomas)

Riesgo eléctrico Incremento riesgo Incendio

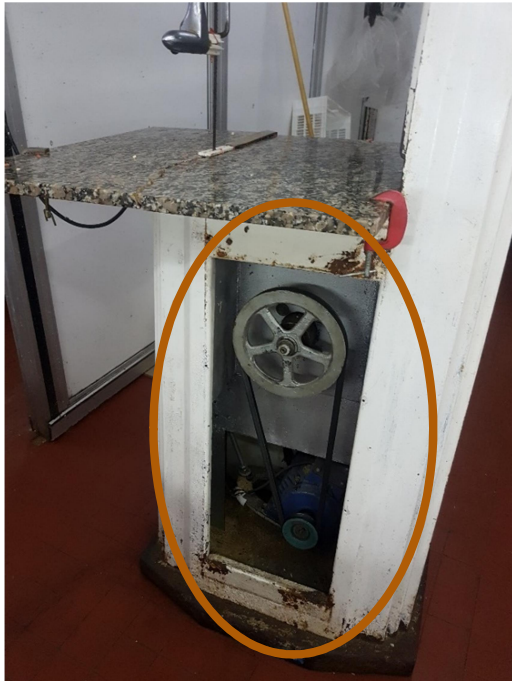
Foto 84: Falta protección en partes móviles de sierra o indicación Fuera de uso – Riesgo atrapamientos / cortes

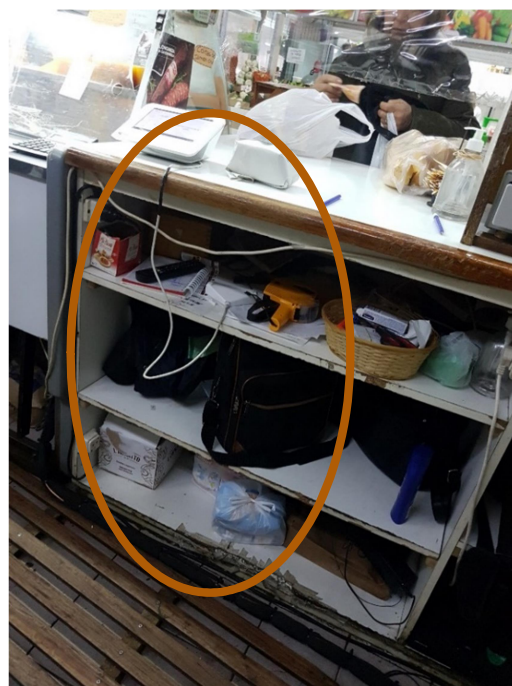
Foto 86 Se acumulan objetos variados – Riesgo higiénico

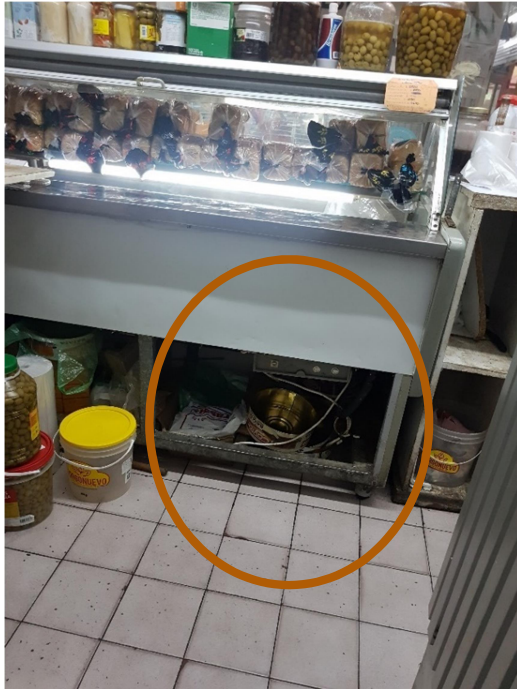
Foto 87 Uso de adaptadores para ampliar número de tomacorrientes – cables empalmados - Riesgo eléctrico – Riesgo sobrecargas

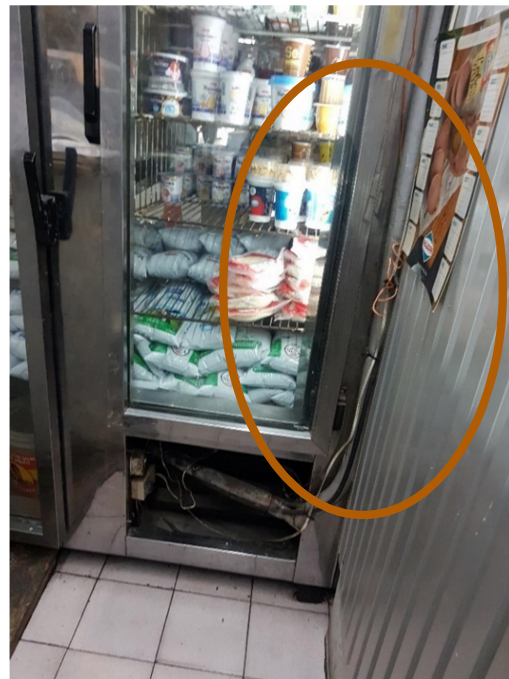
Foto 88 y 89 Acumulación de elementos variados próximo a cableados - Cableados y conexiones desprotegidas y en mal estado
Cables empalmados sin protección - Riesgo eléctrico – Riesgo incendio por sobrecalentamiento

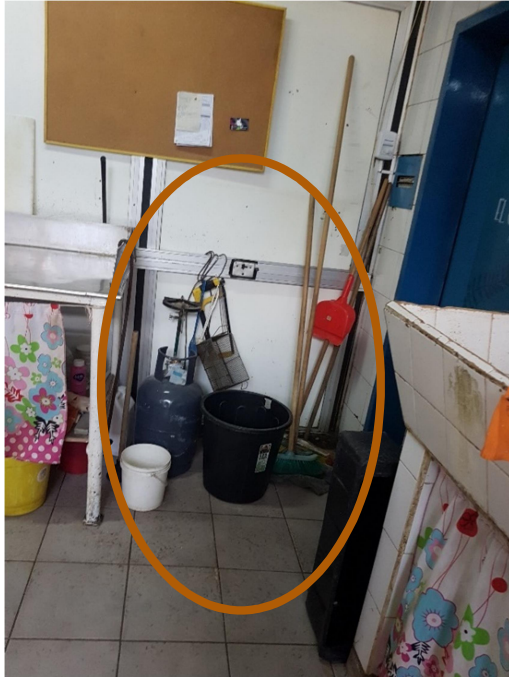
Foto 90 y 91 Falta de orden – Acumulación de residuos – Riesgo Higiénico
Presencia de garrafa con pantalla para calefacción – Riesgo de incendio – Riesgo quemaduras
Tablero eléctrico fuera de norma, sin tapa ubicado sobre piletta de lavado .Riesgo eléctrico
