RELEVAMIENTO CONDICIONES SEGURIDAD E HIGIENE MERCADO MUNICIPAL BAHÍA BLANCA

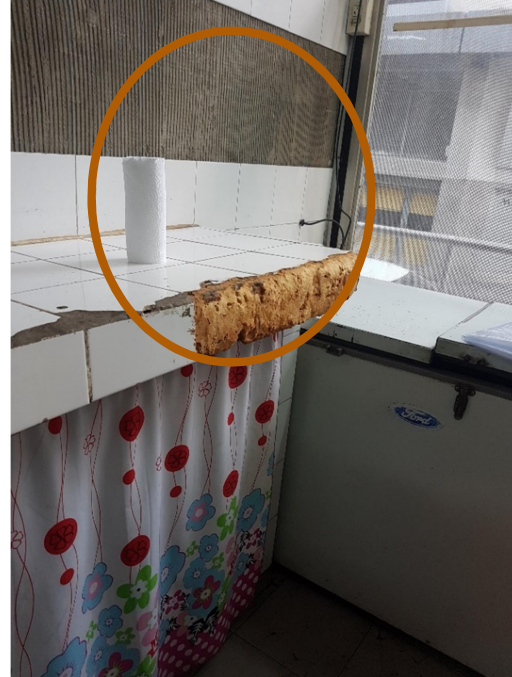
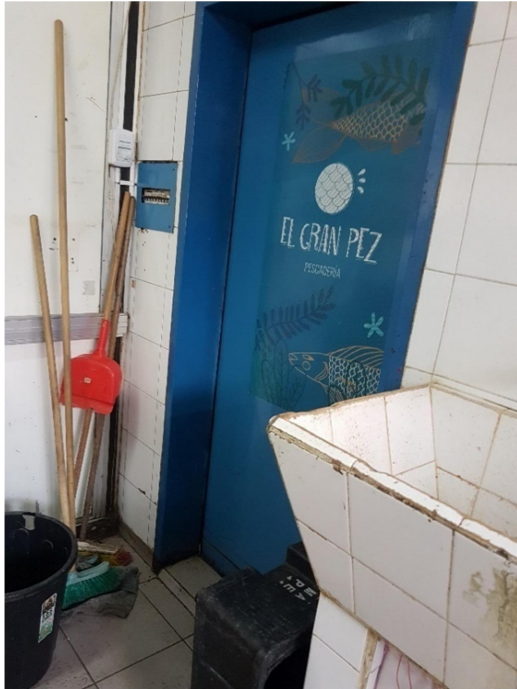
Fotos 92 y 93 Elementos varios acumulados sin clasificar – presencia de garrafa con hornalla – Riesgo incendio (en caso de uso de la hornalla)
Falta de revestimientos – Riesgo higiénico

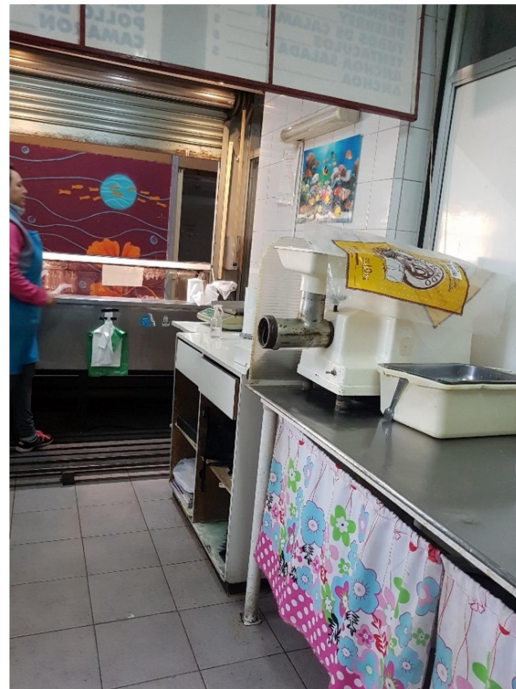
Foto 94 Obstrucción puerta con elementos variados

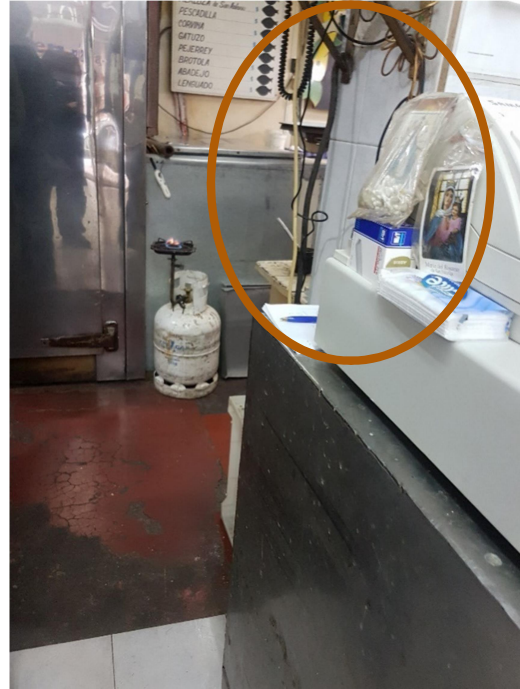
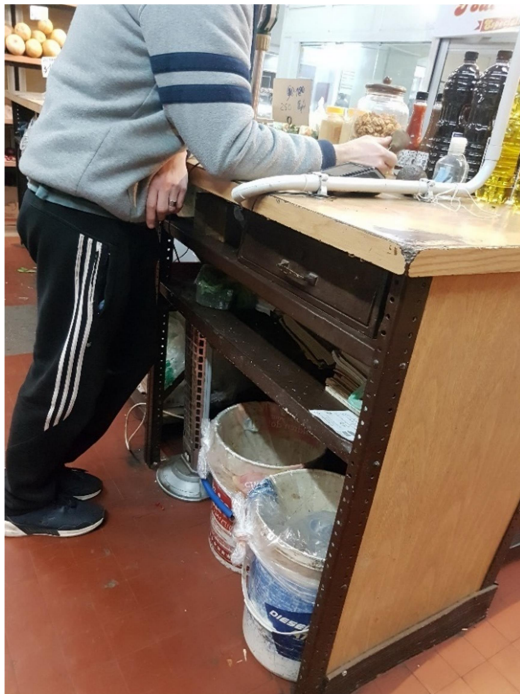
Foto 98 y 99 Garrafa con hornalla y pantalla para calefacción – riesgo incendio – Riesgo Quemaduras
Cableados variados

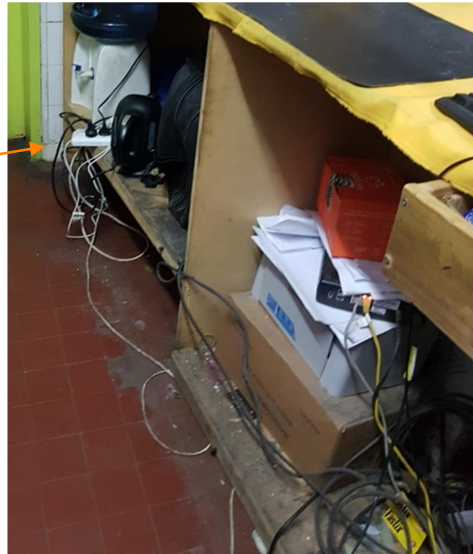
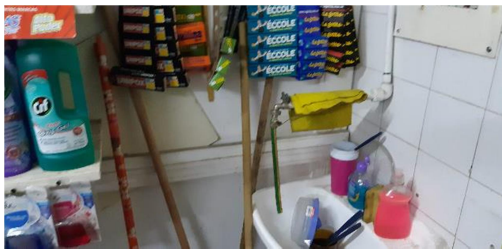
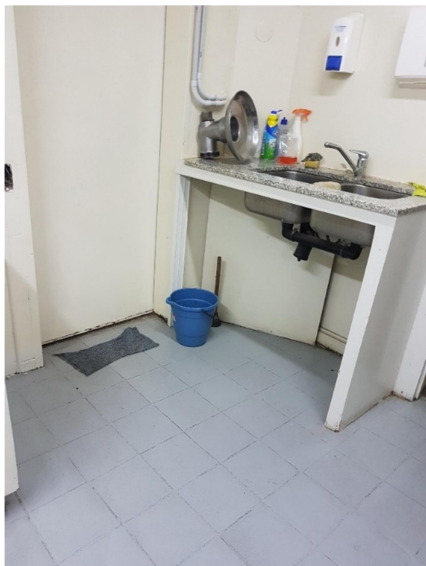
Fotos 105 a 107 Falta de orden, limpieza, calificación de productos, presencia de garrafas almacenadas dentro del local
Uso de prolongaciones múltiples – Cables tendidos por lugar de paso -Tablero ubicado sobre pileta de lavado – Riesgo eléctrico

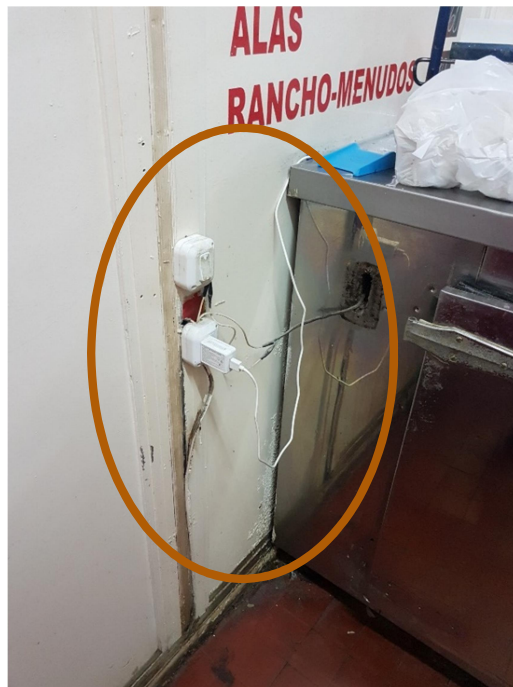
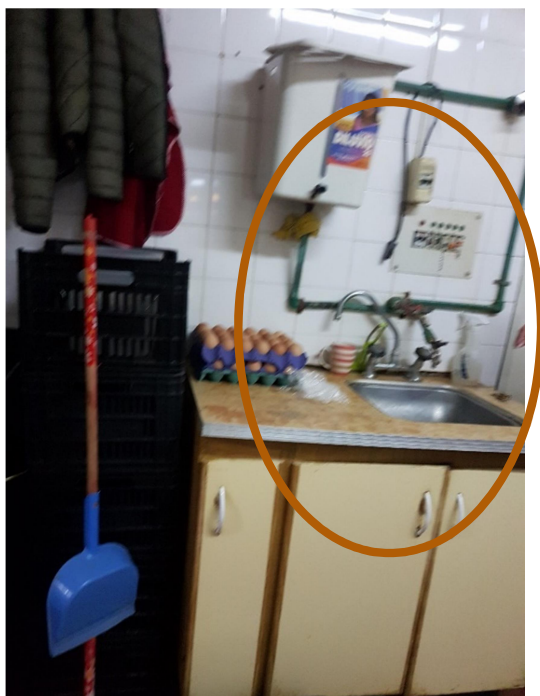
Fotos 110 - 111 Uso de adaptadores – cableados varios sin protección – cables empalmados

Aumento de riesgo eléctrico en todos los casos

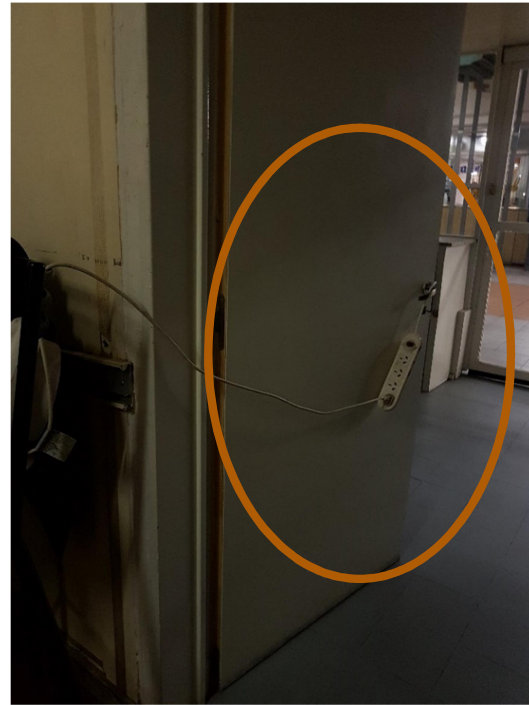
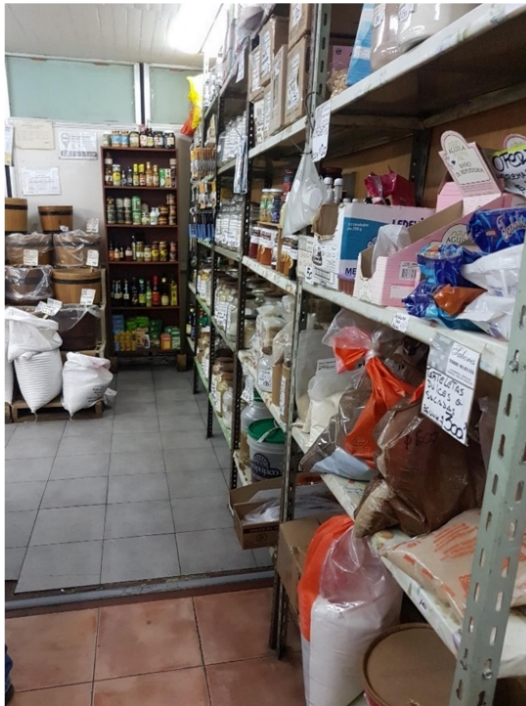
Tendido de cables con prolongadores por lugares de paso – Uso de alargues – Riesgo eléctrico

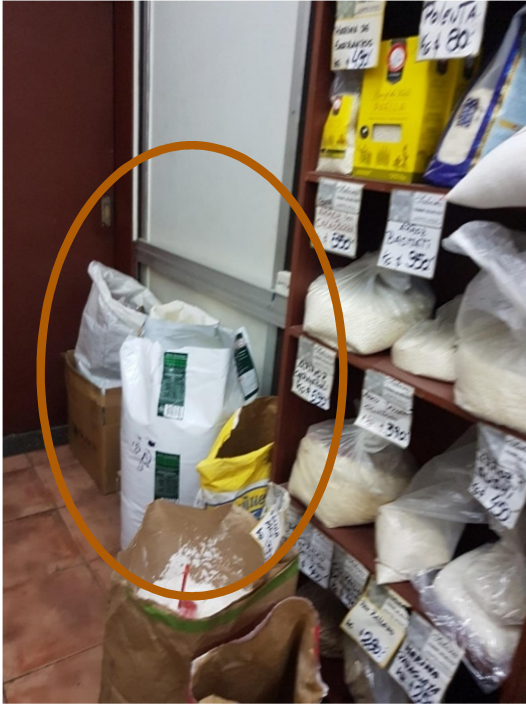
Foto 118 Puerta parcialmente obstruida

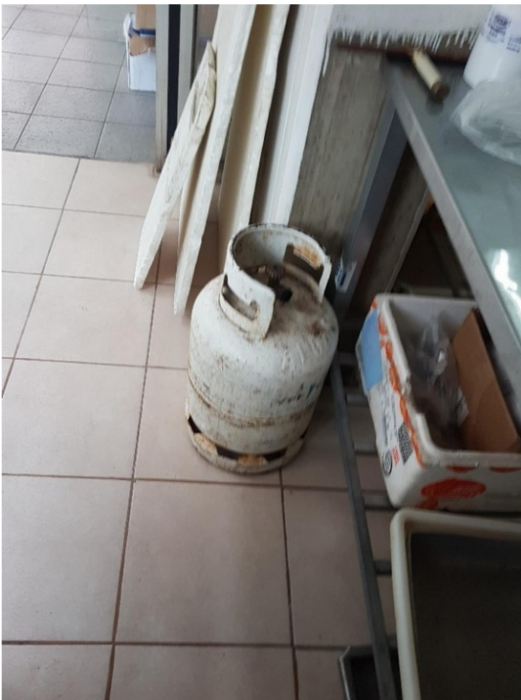
Foto 119 Uso de garrafa con pantalla para calefacción – Riesgo incendio – riesgo quemaduras

Tablero sobre pileta de lavado – sin disyuntor diferencial – sin tapa – Sin señalización – riesgo eléctrico

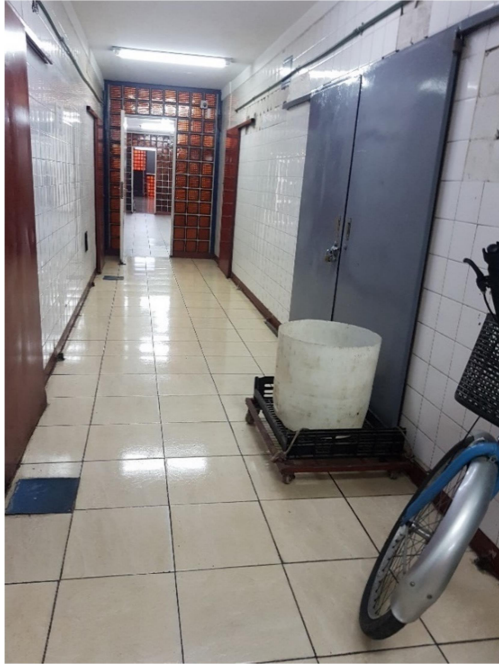
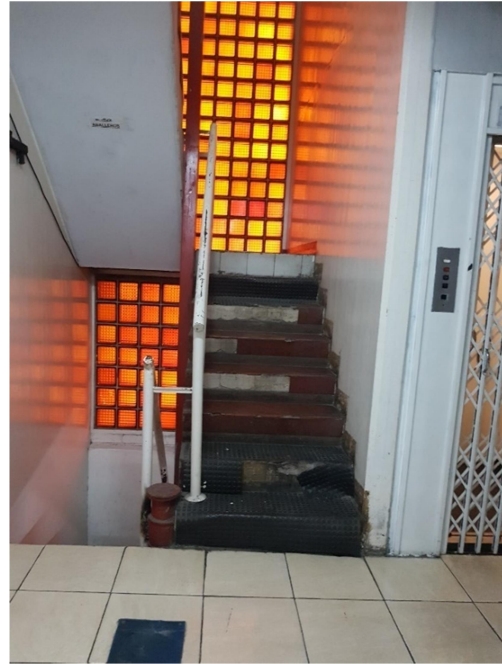
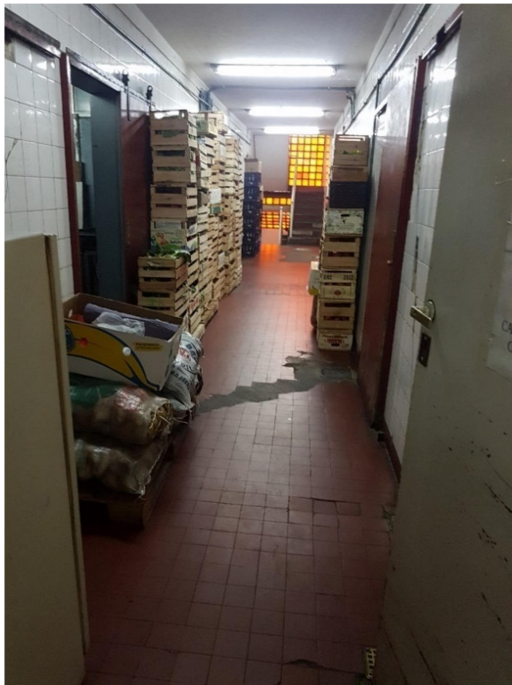
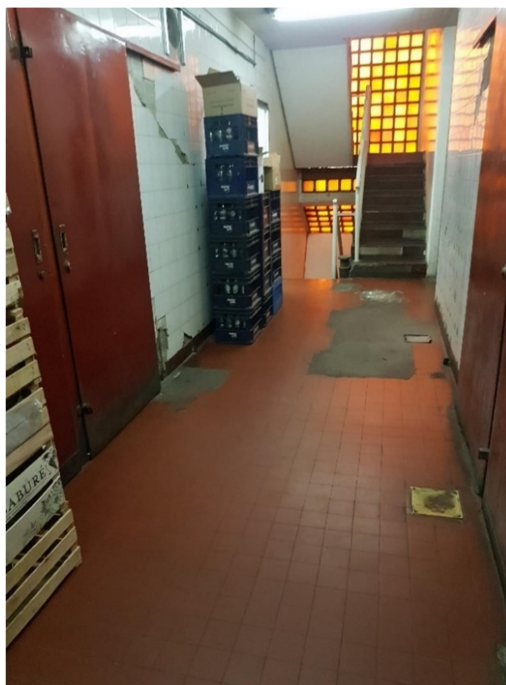
Las escaleras no responden a los requisitos establecidos en el Decreto 351/79 – Anexo VII dado que se encuentran deteriorados los revestimientos lo que genera riesgos de caída en los desplazamientos normales y en los casos de emergencia

Fotos 126 a 129 Se observa limpieza de pisos adecuada – limitaciones a los anchos de pasillos por elementos depositados –
Reducción de anchos (faltan cálculos correspondientes a medios de evacuación)
Revestimiento de escalera en mal estado – Riesgo de caídas

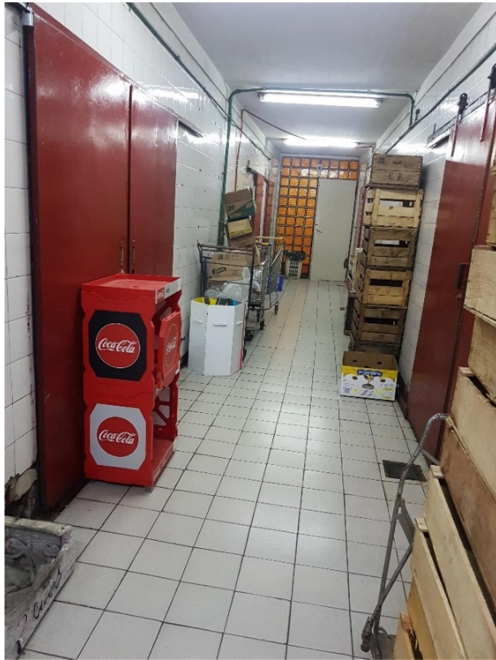
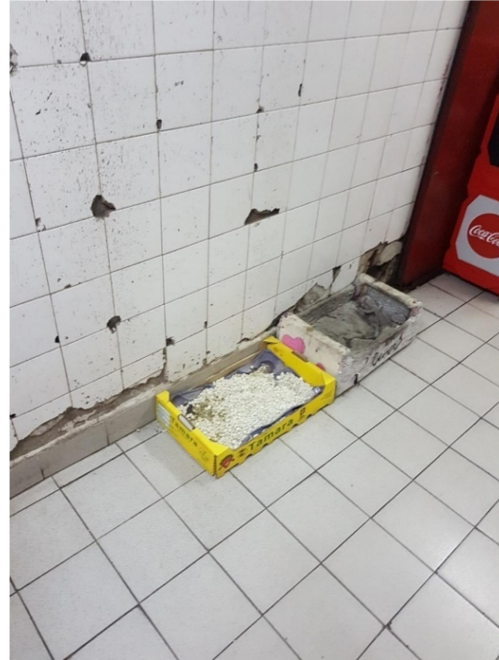
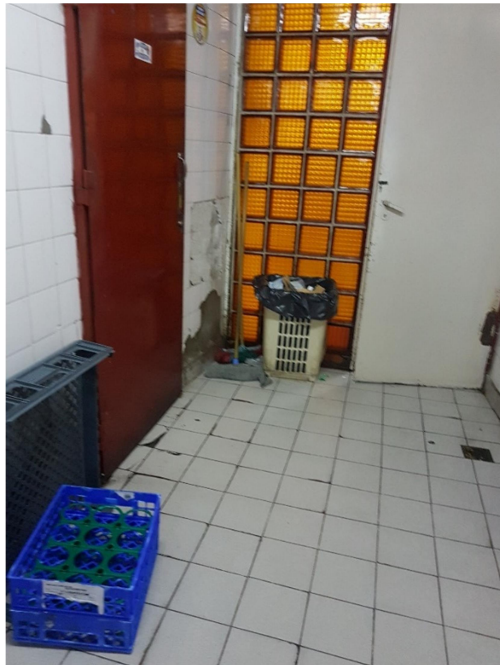
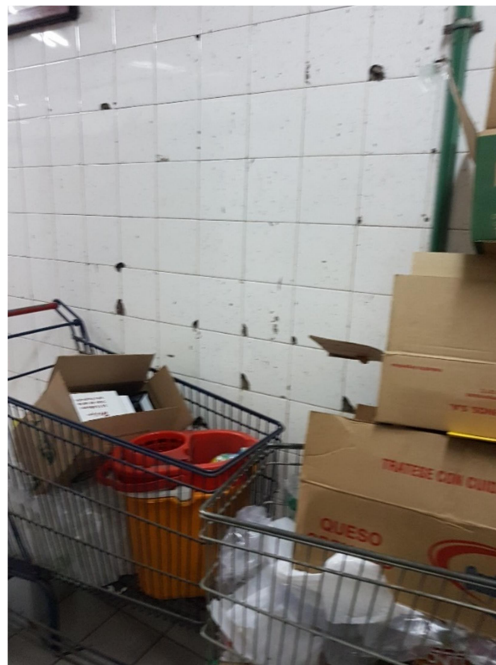
Fotos 130 a 133 Limitaciones a los anchos de pasillos por elementos depositados – Reducción de anchos (faltan cálculos correspondientes a medios de evacuación) - Se observa acumulación de elementos en desuso

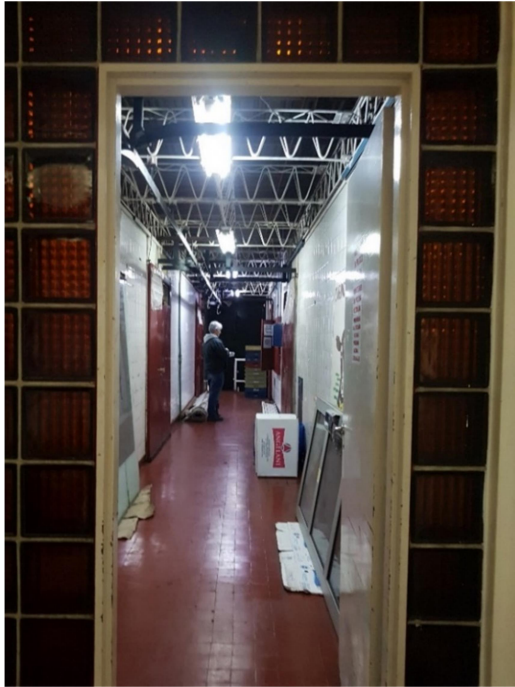
Foto 137

Fotos 136 y 137 Montacargas – fuera de uso – indicar con señalización / asegurarse que no sea usado (candado u otros)

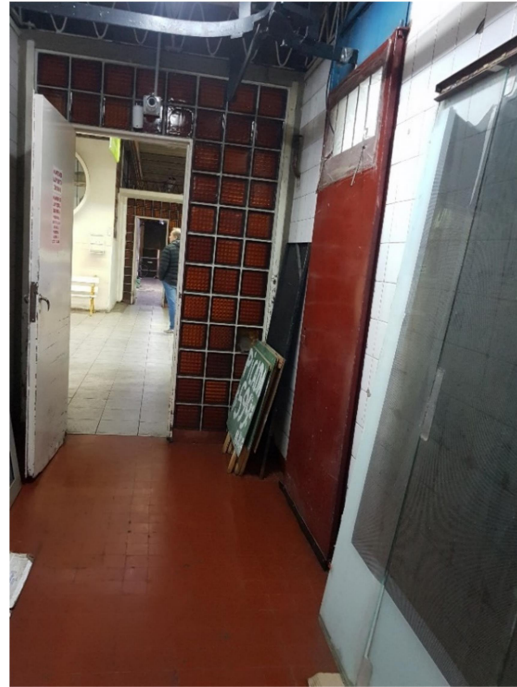
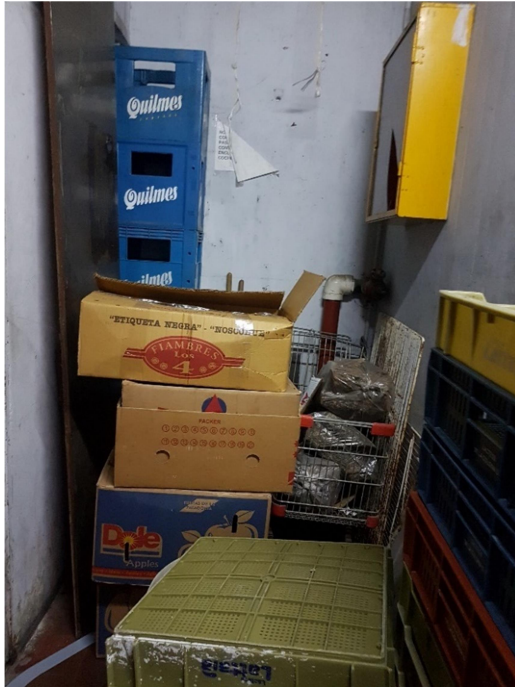
Foto 138 a 141 Se almacenan elementos en pasillos reduciendo los anchos de circulación

Restos de materiales como vidrieras – Riesgo de caída de vidrios y cortes

Presencia cortina en desuso – Riesgo de caídas – Riesgo higiénico (dificulta la limpieza de las superficies)

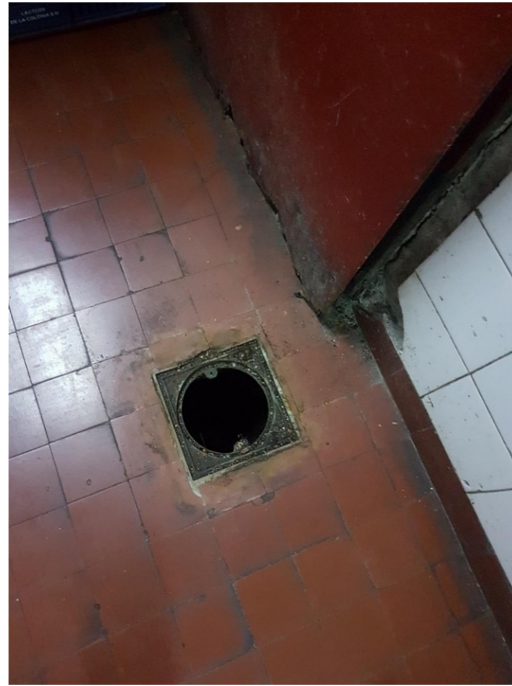
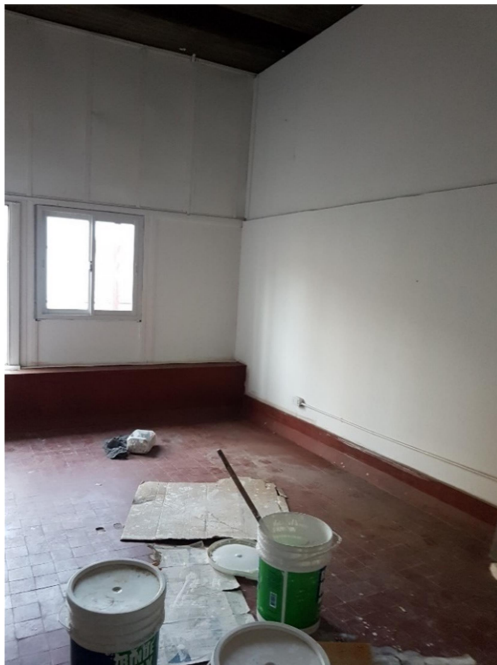
Fotos 142 y 143 Acumulación de materiales (impide limpieza adecuada de las superficies)

Falta de tapa en rejilla de patio - Riesgo de caídas / tropiezos

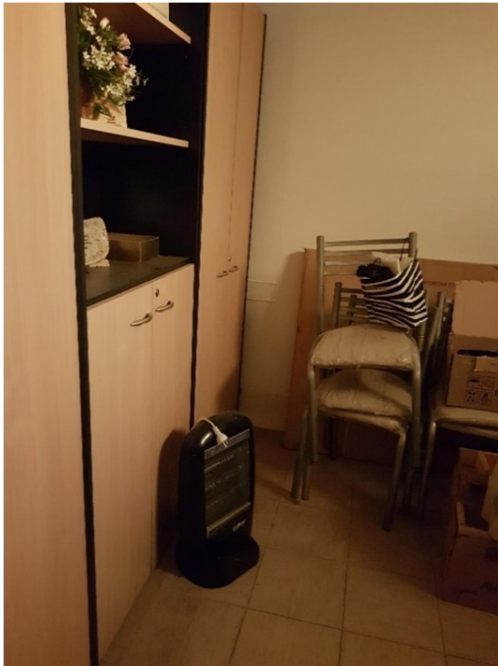
Foto 145 Instalación eléctrica con protecciones (energizada) - riesgo eléctrico

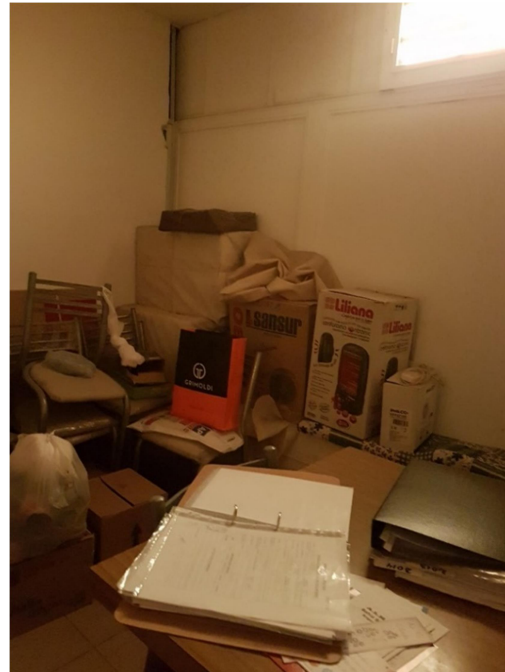
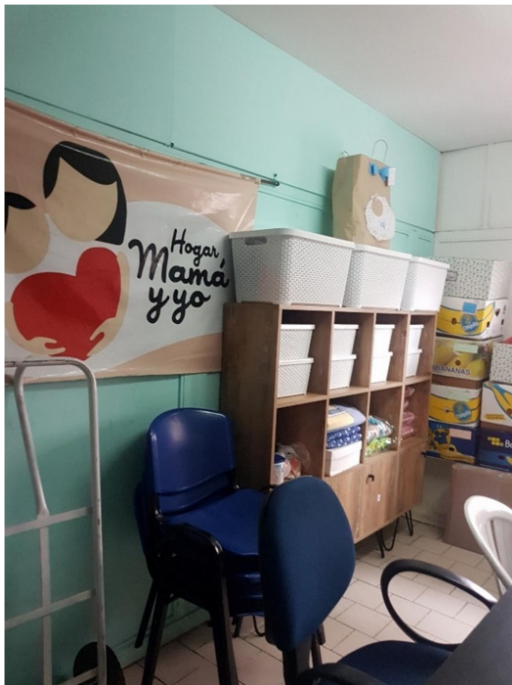
Fotos 146 y 147 Falta de orden – acopio de elementos variados – estufa halógena – Riesgo de incendio – Riesgo quemaduras

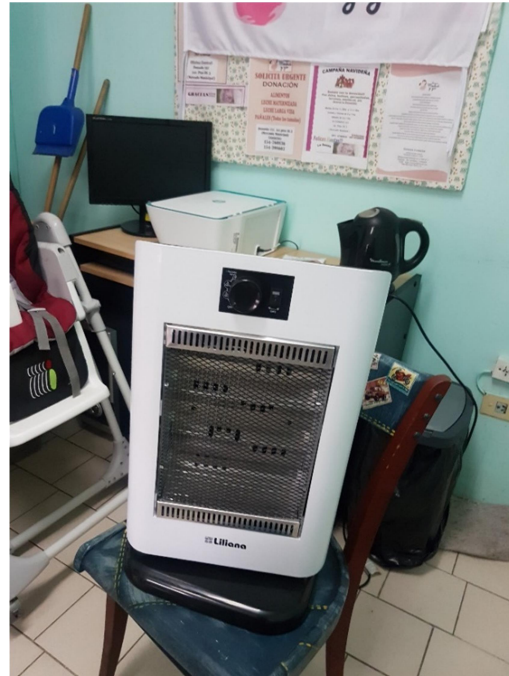
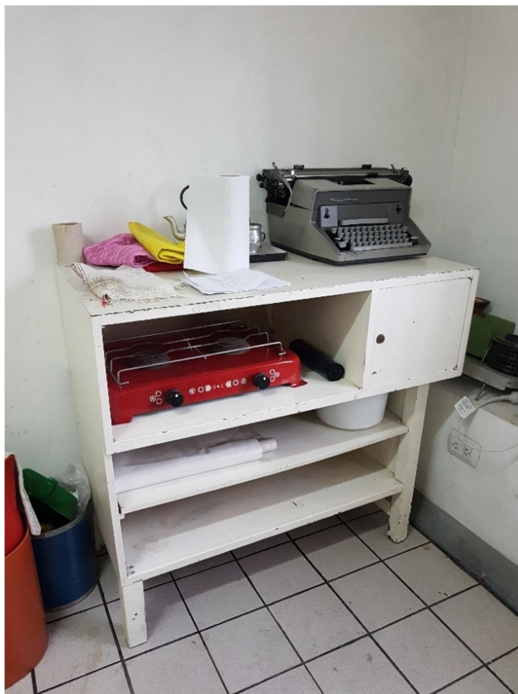
Fotos 150 y 151 acumulación y acopio de elementos variados – Estufa halógena sobre silla – Riesgo eléctrico – Riesgo de incendio

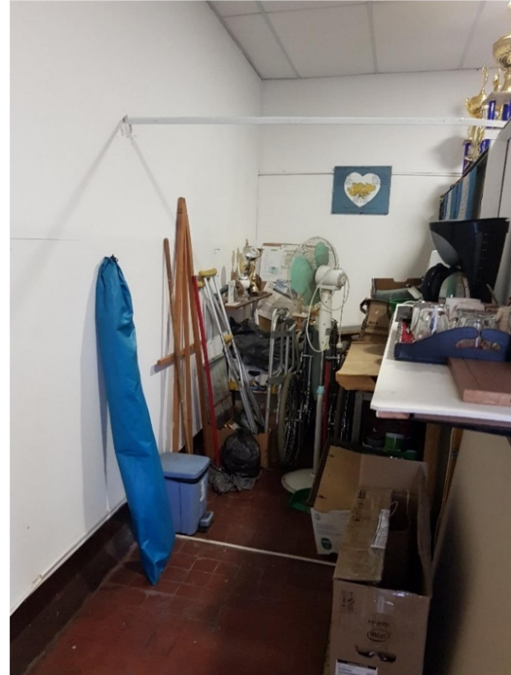
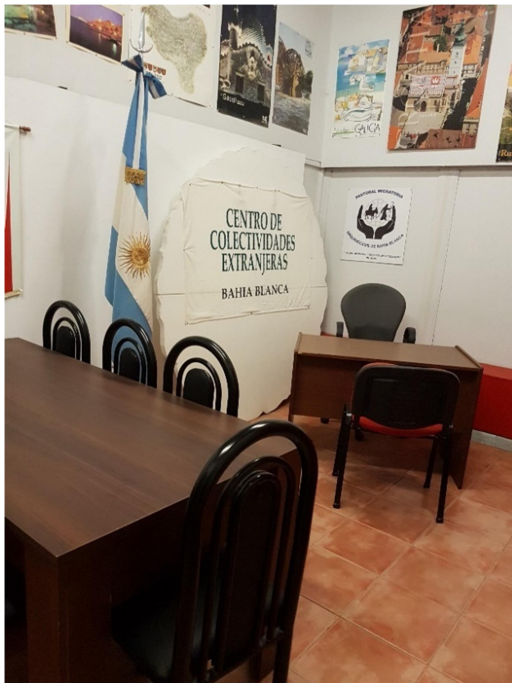
Fotos 154 y 155 Estufa halógena – Acopios de elementos variados sin clasificación – Riesgo eléctrico – Riesgo de incendio

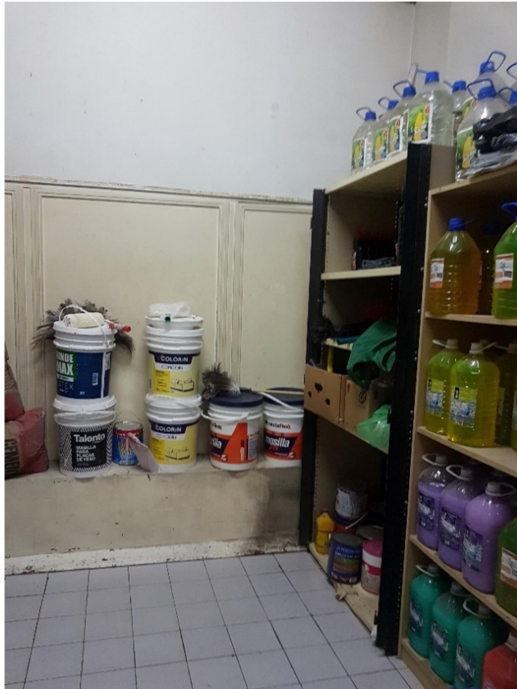
Foto 161

Fotos 158 a 161 Almacenamiento de mercadería sobre estanterías, en algunos casos con estanterías de madera
No hay definidos lugares de circulación internas (lugares que deben dejarse libre para salida hacia pasillo interno)
Riesgo aumento de riesgo de incendio por presencia de estanterías madera – dificultad para la salida

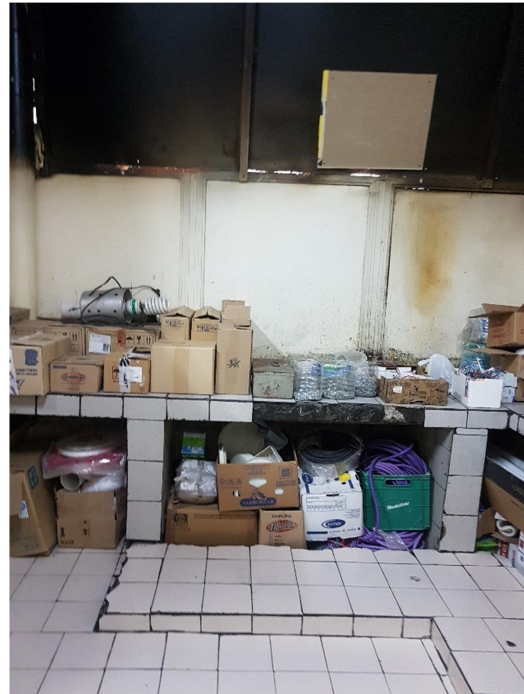
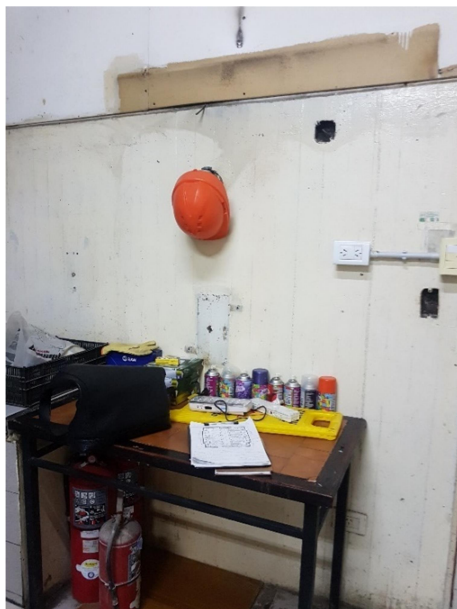
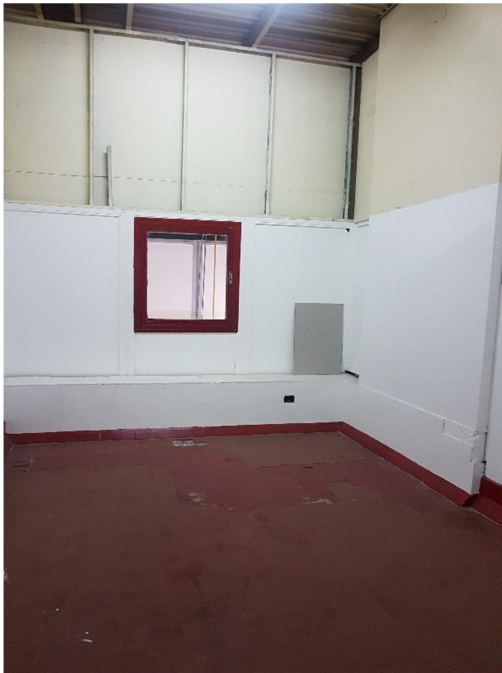
Foto 162 a 164 Almacenamiento de productos variados – Falta identificación de elementos almacenados en cajas – riesgo por eventual presencia de productos químicos incompatibles

Todos los aerosoles deben almacenarse en forma separada y dentro de jaula (o similar) para evitar que caigan y posibles aplastamientos – Riesgo inicio de incendio

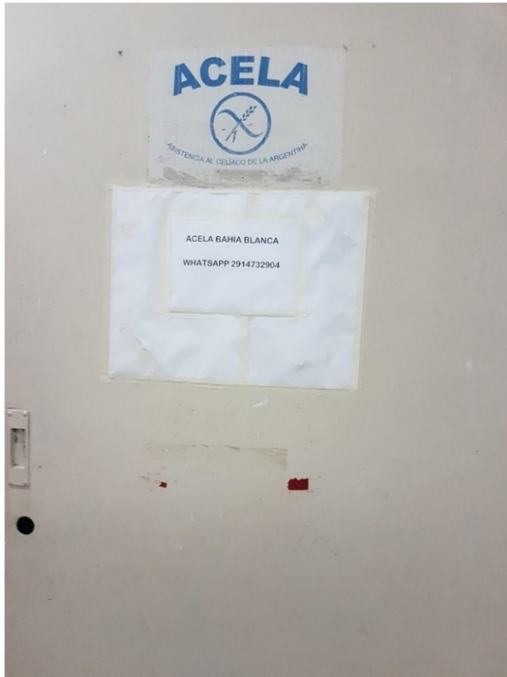
Foto 167 Falta de orden y limpieza – Presencia de ropa y elementos variados
Local aparentemente sin uso - Incremento riesgo de incendio

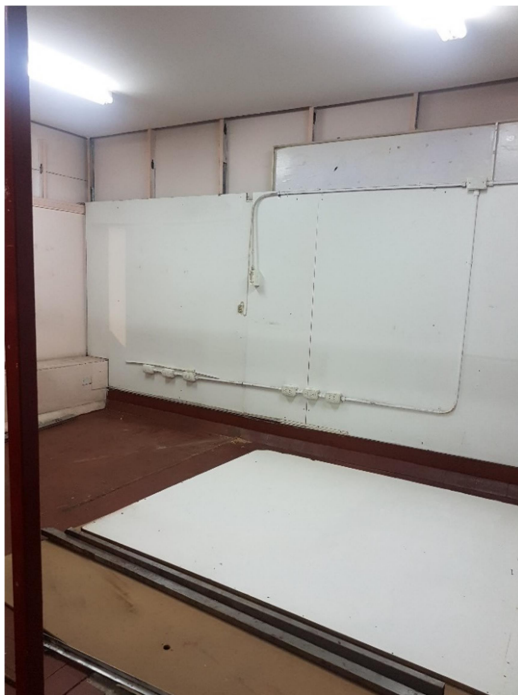
Foto 169 Falta orden y limpieza

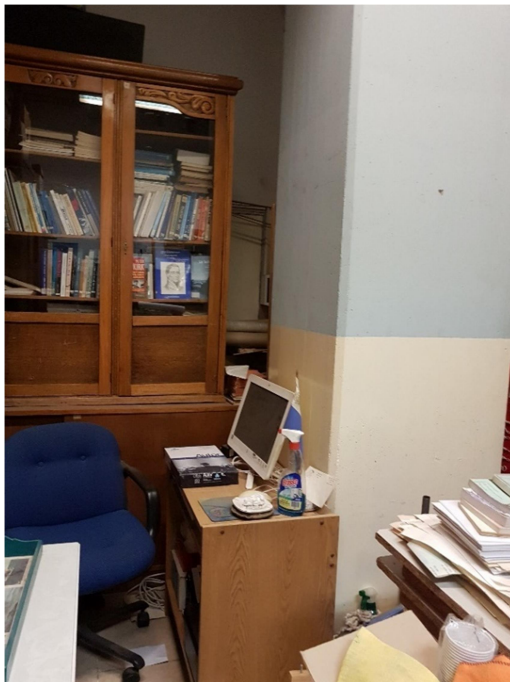
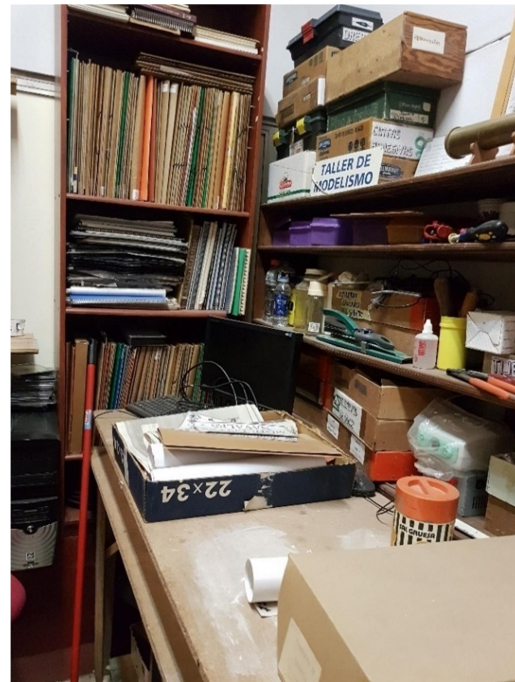
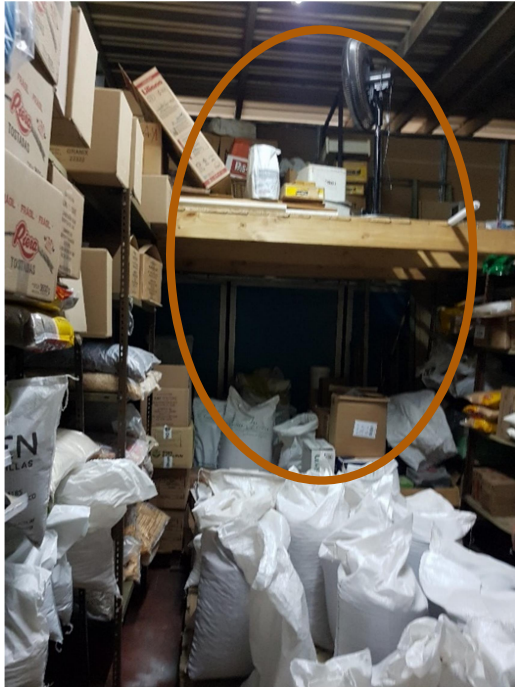
Fotos 173 a 175 Se observa lugar sin uso con gran cantidad de elementos combustibles almacenados
Falta de orden y limpieza – Riesgo de incendio

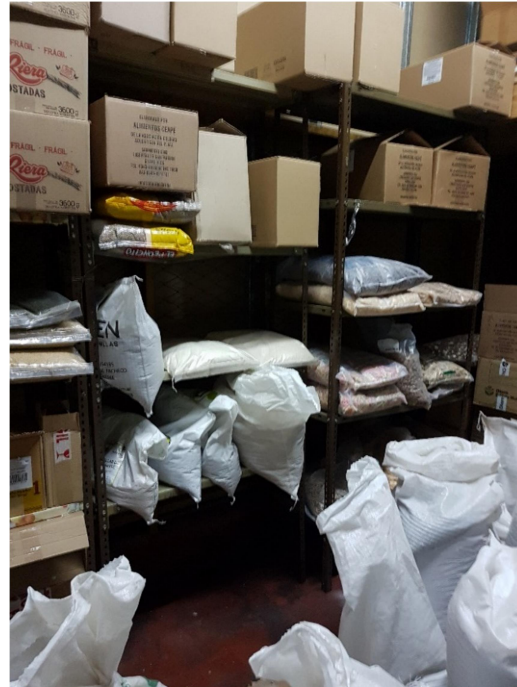
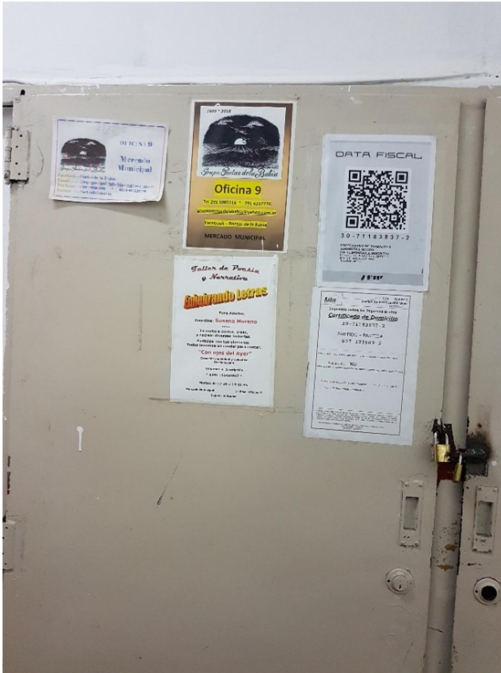
Foto 176 a 178 Cantidad de mercadería acopiada sobre pallets de madera, entrepiso de madera – Riesgo incendio
Falta protección en la caja eléctrica

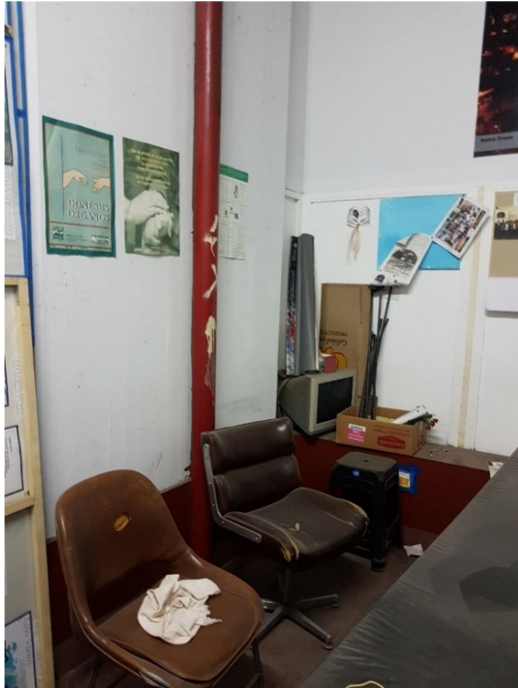
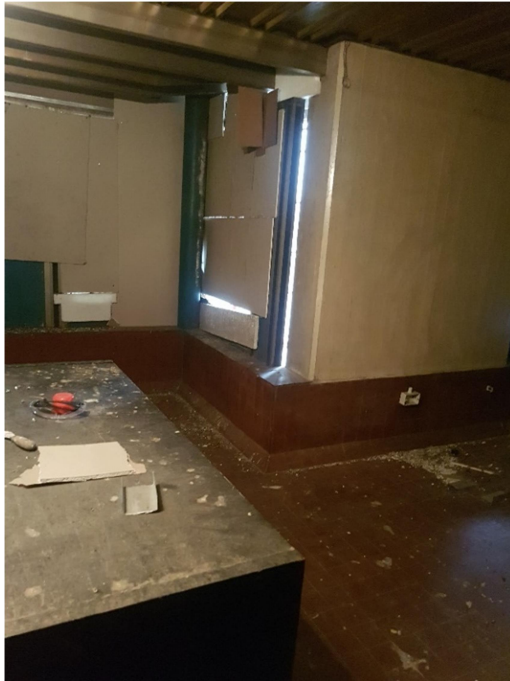
Fotos 180 - 181 Falta orden, limpieza, clasificación de elementos almacenados, etc. - Incremento riesgo de incendio

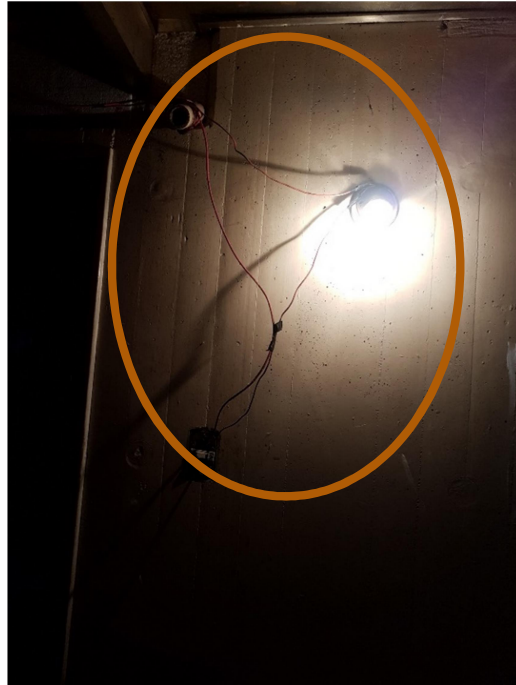
Foto 182

Fotos 182 y 183 Lugar fuera de uso con suciedad de palomas – Falta de limpieza – Riesgo higiénico

Instalación eléctrica fuera de normas: cables sin canalización – empalmes sin protección – Riesgo eléctrico – Riesgo incendio

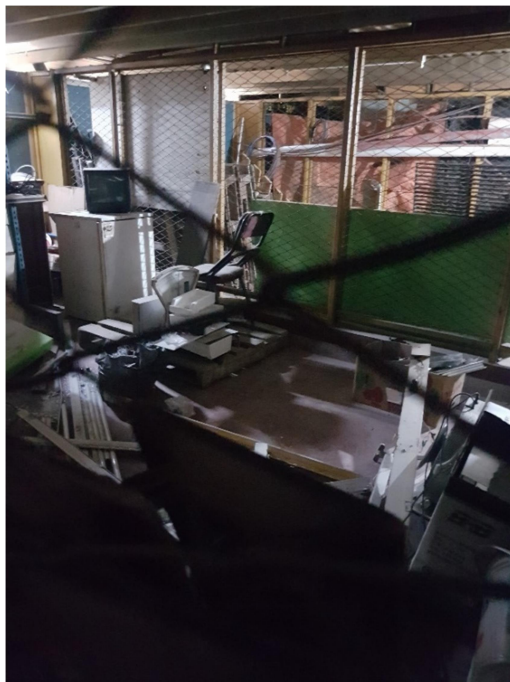
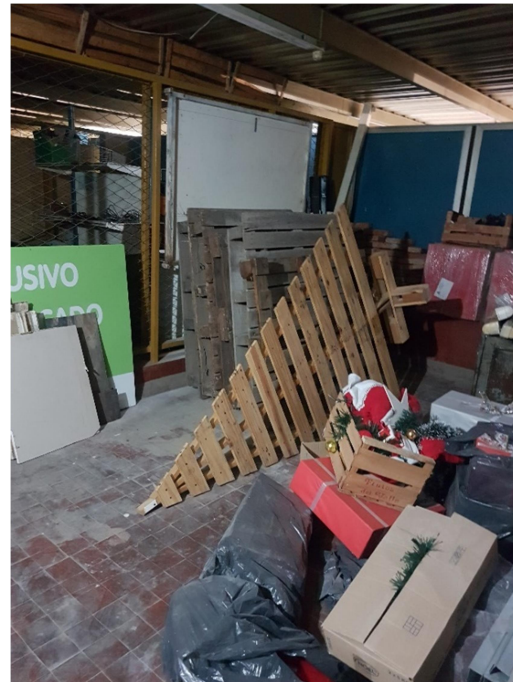
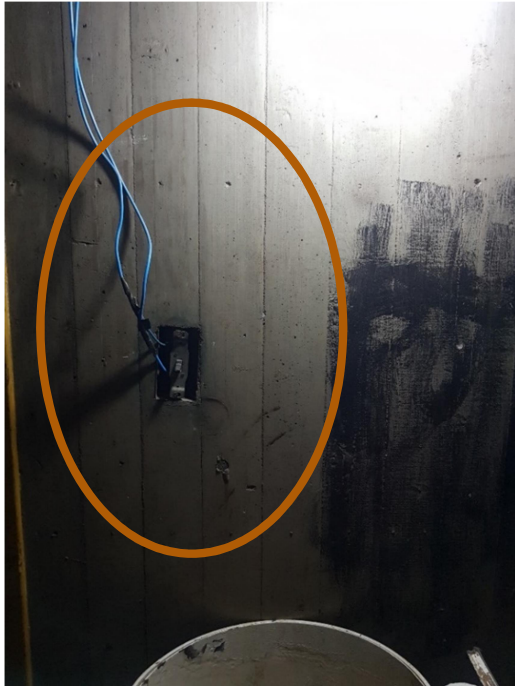
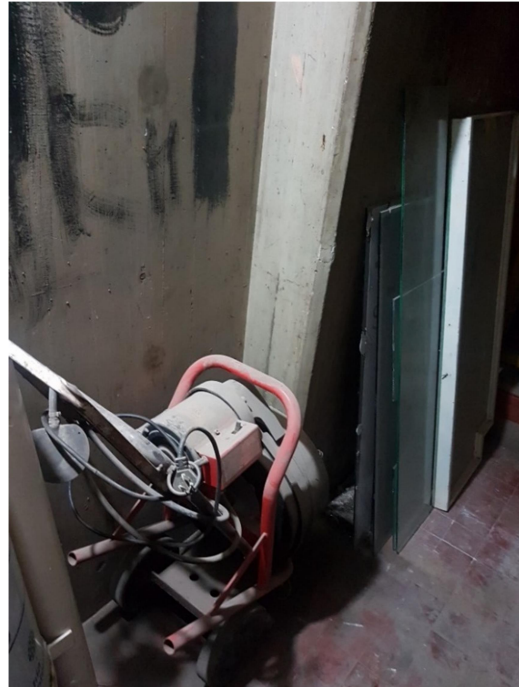
Fotos 185 a 188 Falta de orden y limpieza – Acumulación elementos variados – Riesgo de incendio
Instalación eléctrica fuera de normas: cables sin canalización – empalmes sin protección – Riesgo eléctrico
Iluminación insuficiente

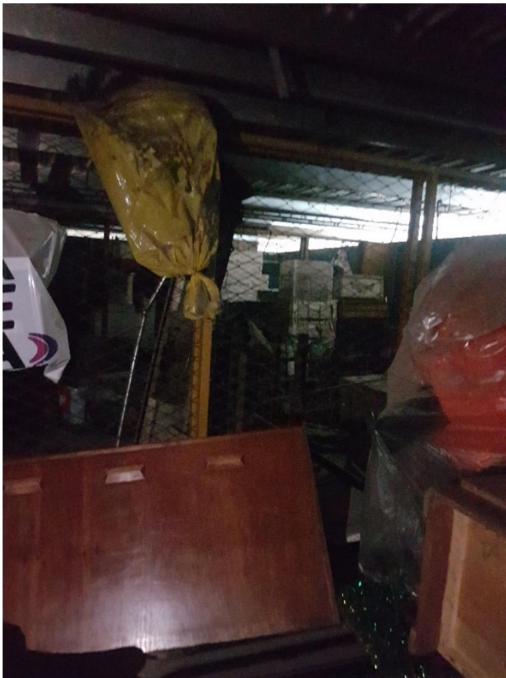
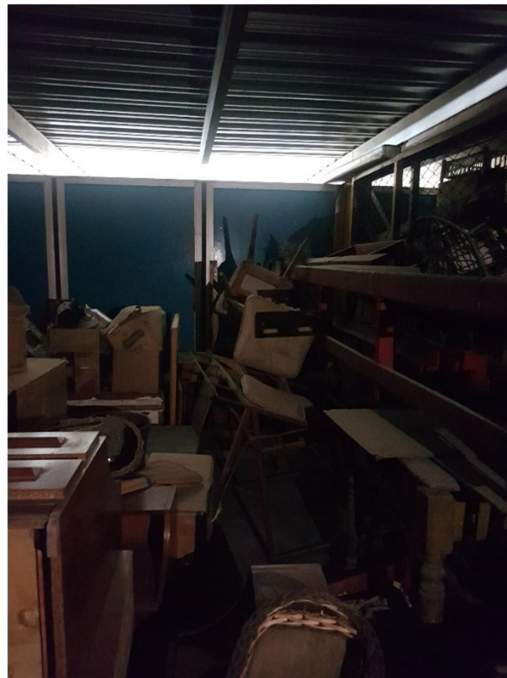
Fotos 189 y 190 Falta de orden y limpieza – Acumulación elementos variados – No se definen lugares de circulación ni sitios libres
Riesgo higiénico - Riesgo de incendio
Iluminación insuficiente

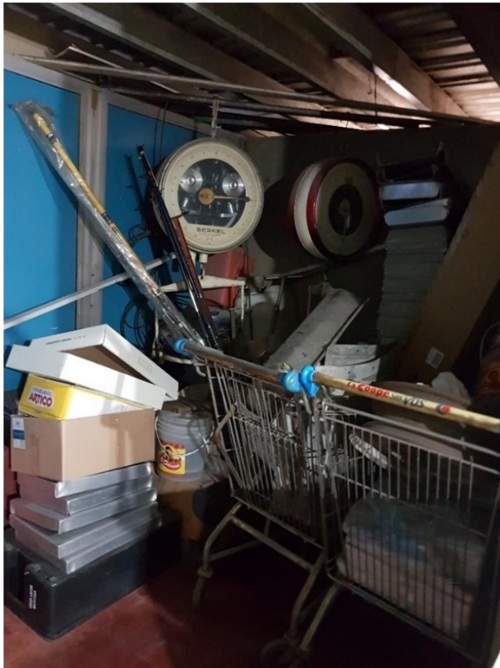
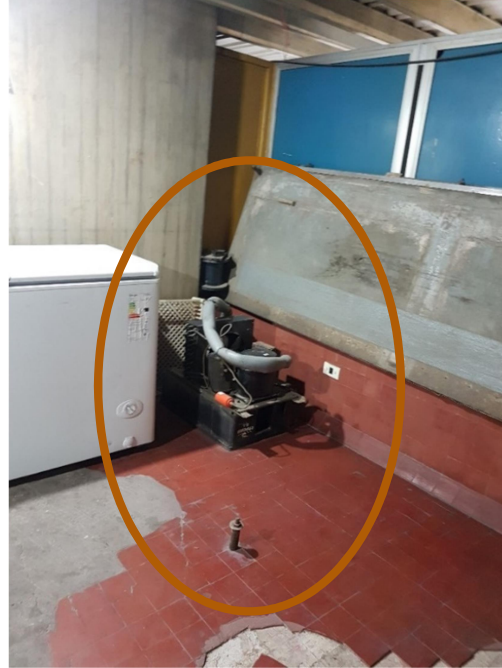
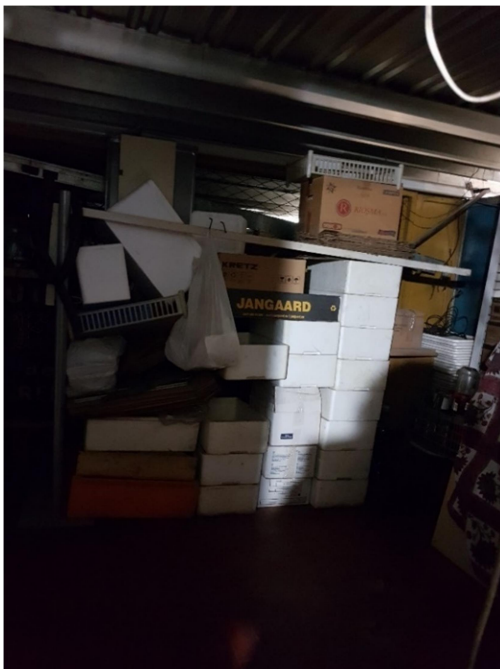
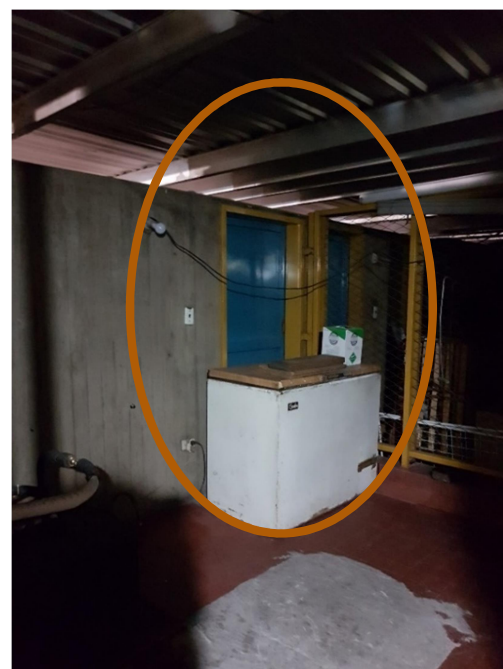
Fotos 191 a 194 Falta de orden – Acumulación elementos variados – No se definen lugares de circulación ni sitios libres
Cables y otros elementos eléctricos sin canalización, fuera de norma – Riesgo eléctrico Riesgo de incendio
Riesgo de caídas por pisos irregulares por falta de revestimiento, presencia de obstáculos fijos sobre piso (foto 192)

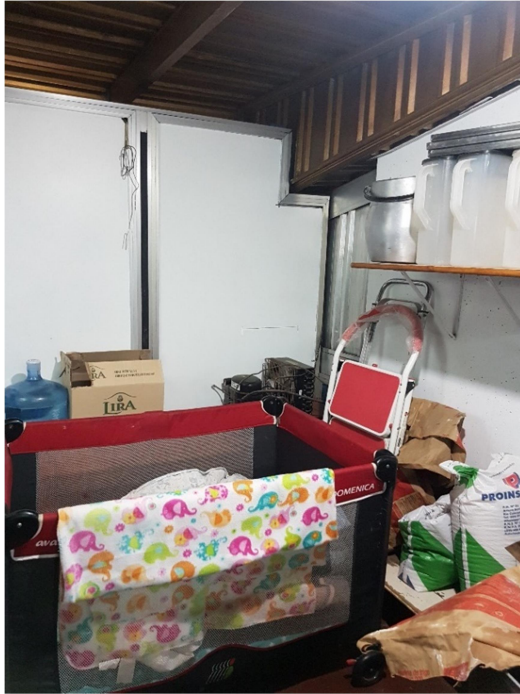
Riesgo de fuego y explosión incrementado por la presencia de tubos de gas, fuentes de ignición de cocina y por otros materiales combustibles almacenados – Fotos 195 a 202

Se observa la presencia de una cuna en el lugar. No es recomendable la presencia de menores en lugares con los riesgos identificados – Foto 195

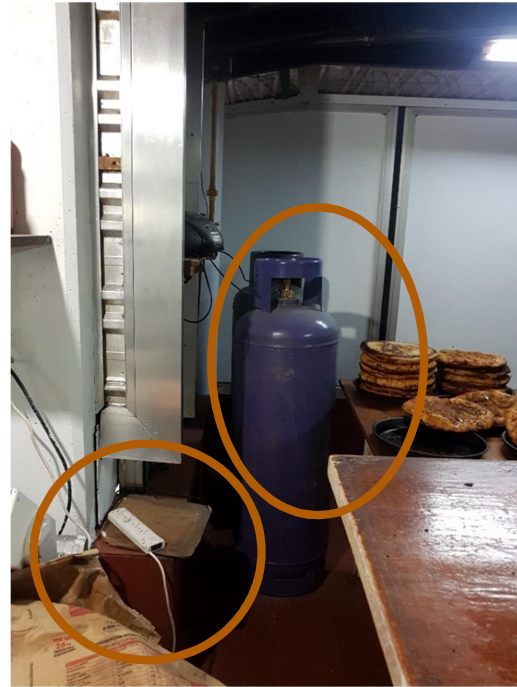
Posee dos tubos de gas usados para cocinar (fuera de norma) y una de iluminación con garrafa de gas – Foto 196 y 202

Se utilizan extensiones / alargues para aumentar el número de tomas – Fotos 196 y 197

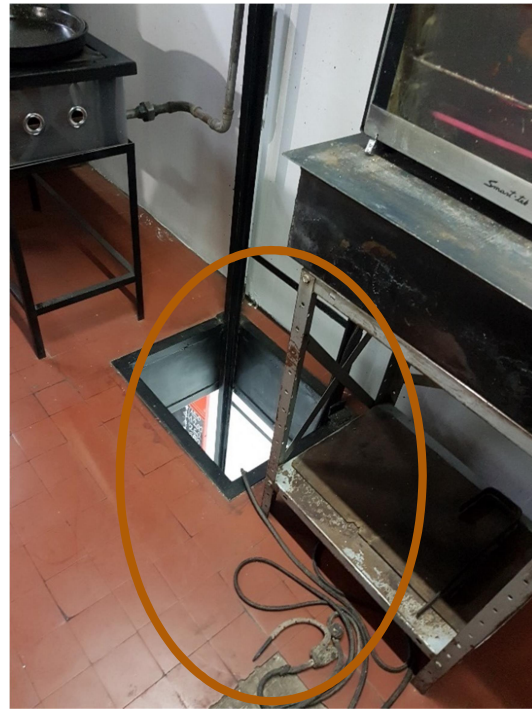
Este lugar se encuentra conectado con el local de pizzería ubicado en la planta baja. Posee un montaplatos que no está señalizado (genera un espacio libre con riesgo de caída de elementos/ golpes / cortes) – Foto 200

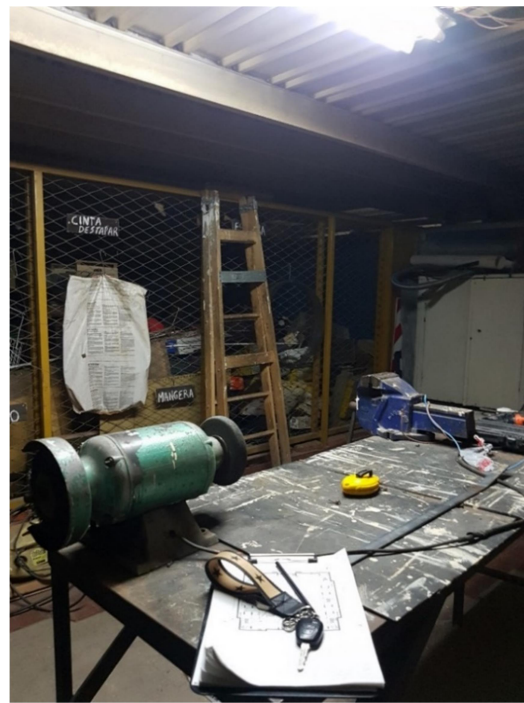
Herramientas: piedra de amolar de pie, soldadora, cortadora, aspiradora de polvo – Falta señalización – cartelera riesgo por uso de elementos mecánicos – Foto 204
