RELEVAMIENTO CONDICIONES SEGURIDAD E HIGIENE MERCADO MUNICIPAL BAHÍA BLANCA

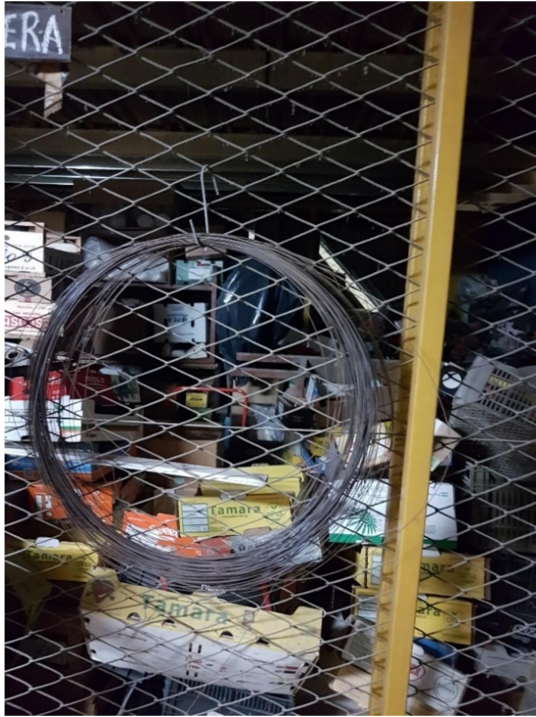
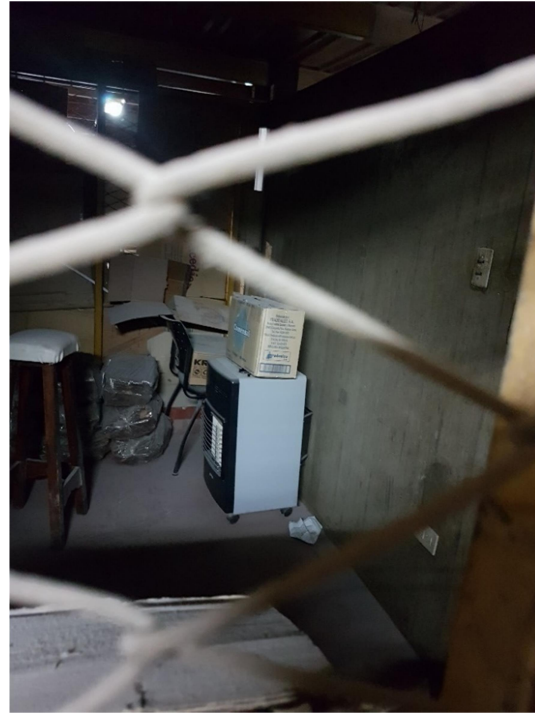
Se cuenta en el edificio con un pañol, lugar de guarda de herramientas y materiales requeridos para tareas de mantenimiento, con una mesa de trabajo. Este pañol linda con depósitos separado por alambre trapezoidal (fotos 205 y 206), en ambos depósitos se almacenan cajas, latas de pintura, y elementos variados – Riesgo incendio

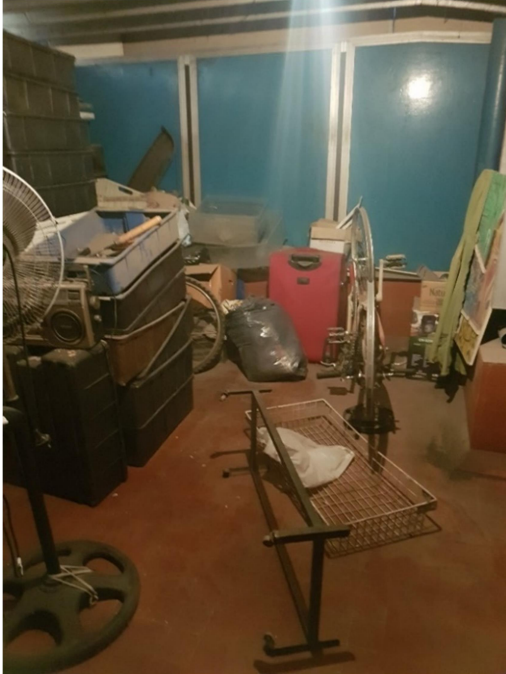
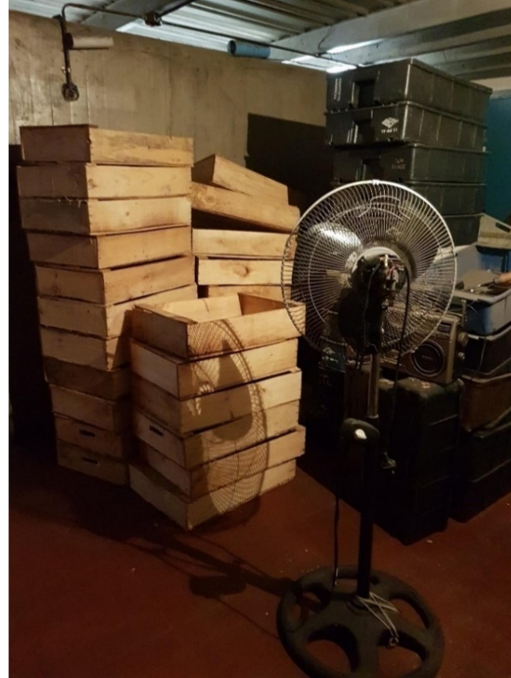
Fotos 207 y 208 Falta orden y limpieza – Materiales combustibles almacenados Riesgo higiénico - Riesgo incendio

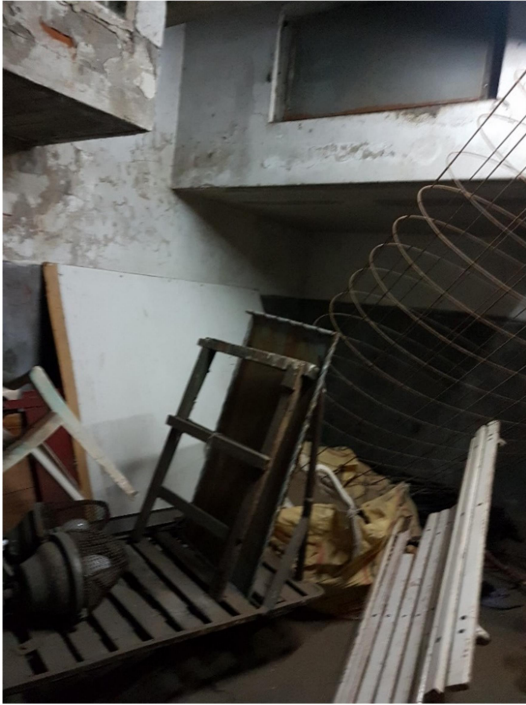
Foto 215

Fotos 215 y 216 Lugar ocupado actualmente con elementos fuera de uso, materiales de construcción, etc
Falta de orden y limpieza – riesgo higiénico

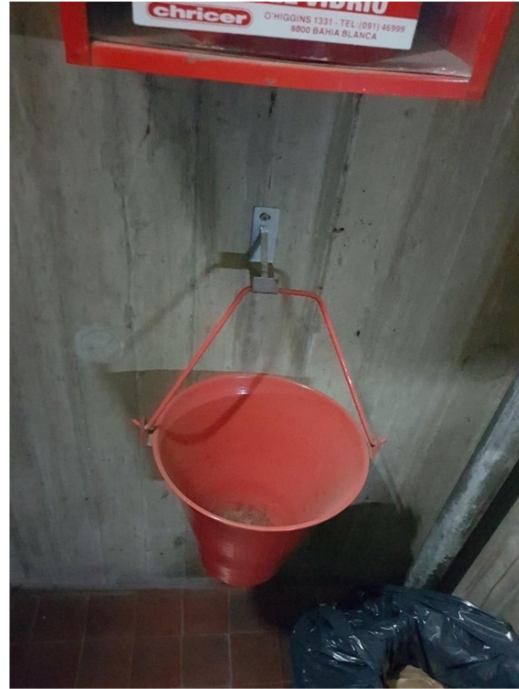
Foto 226 Balde para arena (vacío)

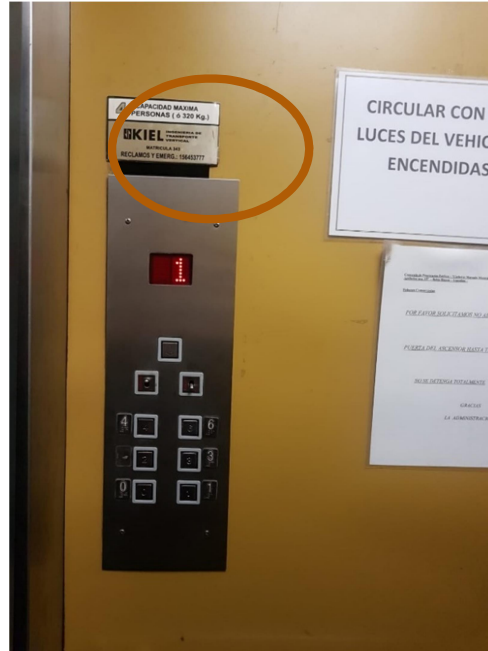
Foto 228 Ascensor edificio cocheras

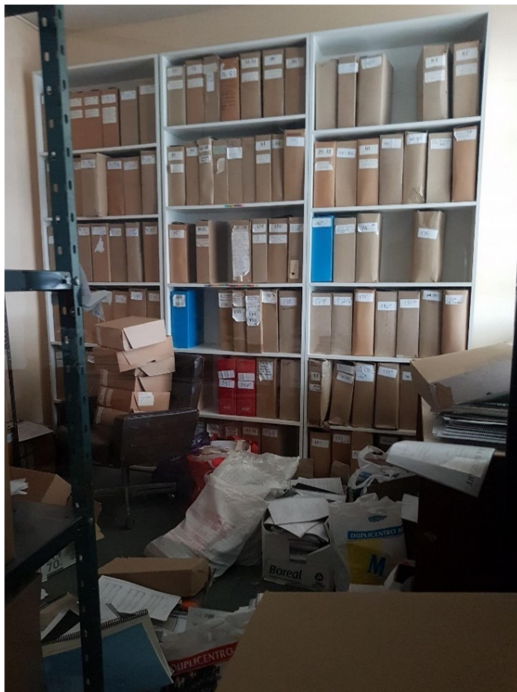
El último piso, actualmente fuera de uso, fue ocupado por Artistas del Sur, se observan algunos sitios en reparaciones, con presencia de materiales producto de las demoliciones realizadas (Foto 231)

Foto 231 - Materiales producto de demolición

En estos casos es recomendable desocupar los sitios y mantenerlos en condiciones controladas de orden y limpieza

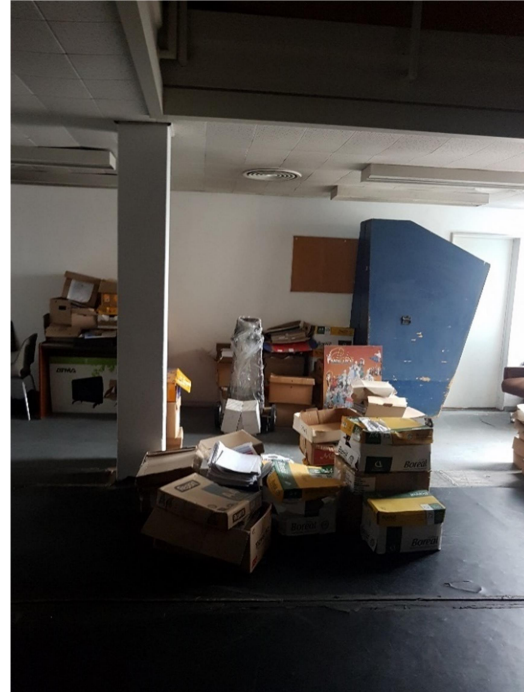
Se observan archivos con cajas, papelería y otros, en algunos casos en desorden, una sastrería con ropa de tejidos variados (Fotos 232 a 235)

Foto 232 Falta orden y limpieza

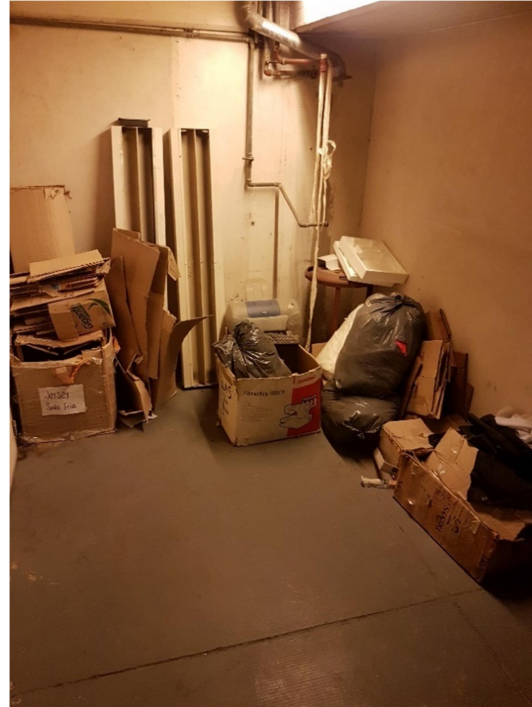
Dentro de los locales se accede también por escalera tipo caracol (peldaños de madera) a otro sitio donde hay cajas y otros depositados (Fotos 236 y 237)

Foto 236 Escalera caracol a local ("subsuelo")

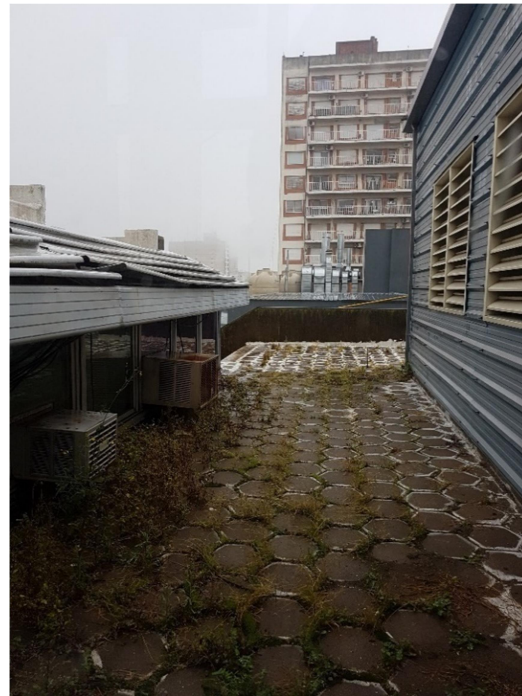
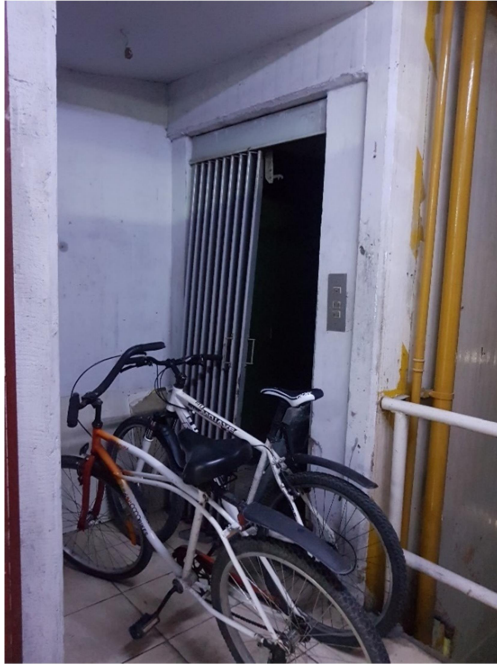
Terraza: no se puede acceder en el momento de la visita a la terraza, las fotos 241 y 241 muestran que los solados tienen crecimiento de pasto lo que indica falta de mantenimiento (limpieza y control de juntas) y chapas cubierta desalineadas (dobladas)

Foto 240 Terraza

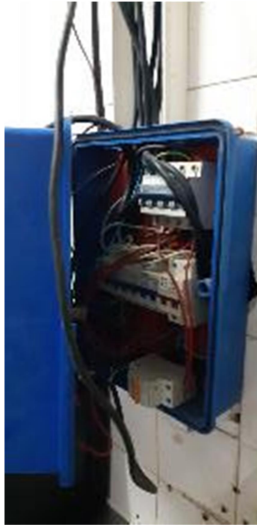
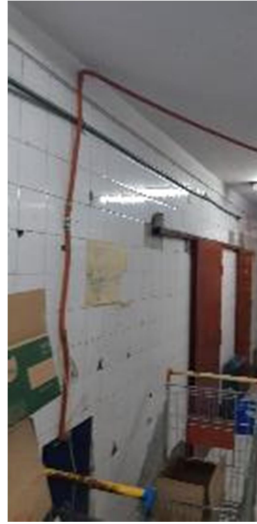
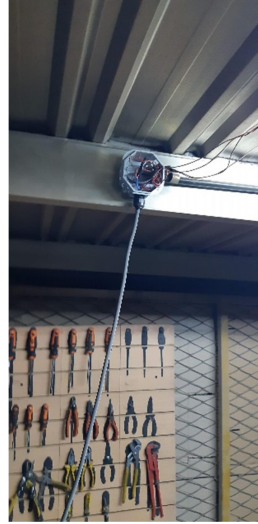
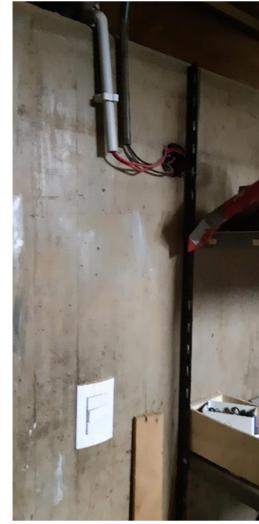
Dispositivo de Protección
Térmica sin montaje. No se
respeto tendido de
conexiones internas en
tableros.

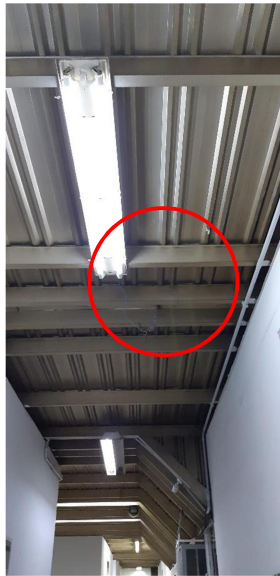
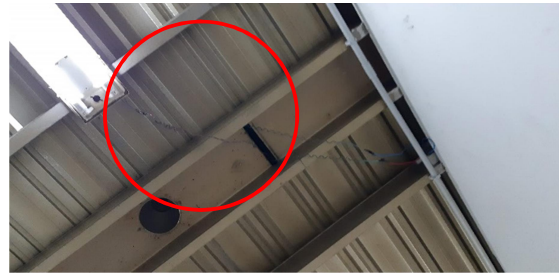
Tendidos de cables
unipolares sin protección
mecánica.

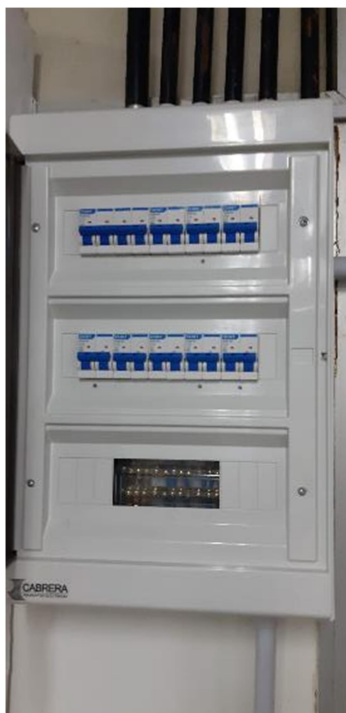
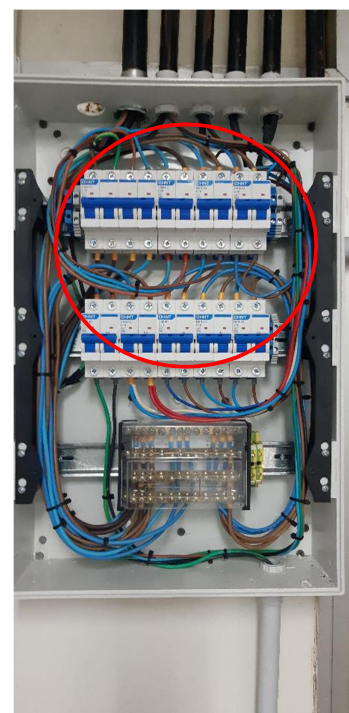
Sin Dispositivo de Protección Diferencial.
El cable de Puesta a Tierra no se encuentra conectado.

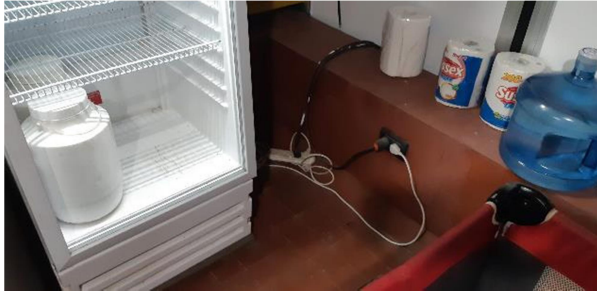
Prolongaciones –
adaptadores

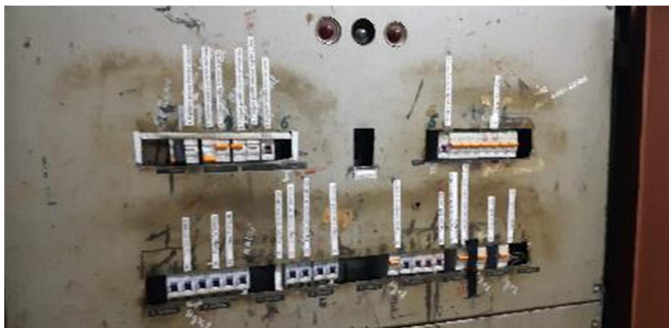
Instalación de potencia
(comando de motor) precaria
riesgo de contacto directo.

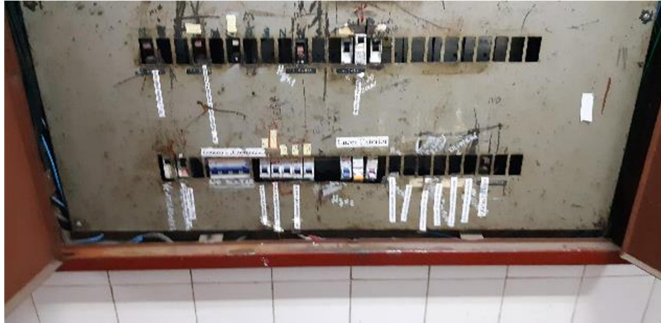
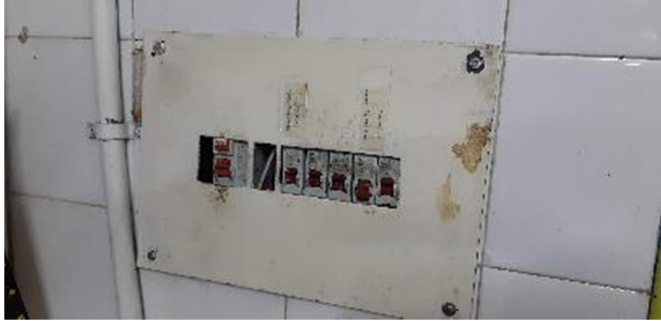
Protecciones Térmicas Unipolares
– Sin Dispositivos Diferenciales

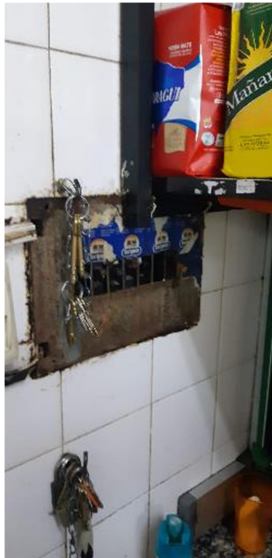
Protecciones Térmicas Unipolares
– Dispositivo Diferencial – no
funciona el pulsador de Test.

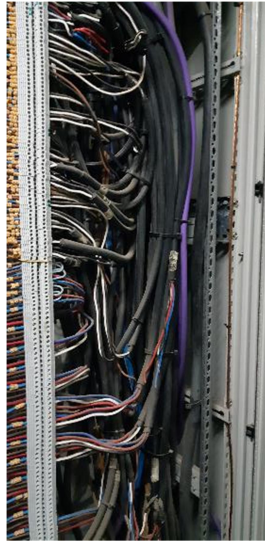
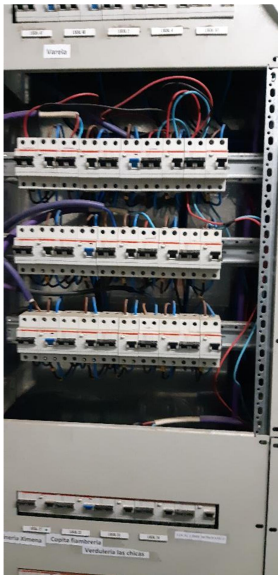
Observación 4: El Mercado Municipal cuenta con un Tablero General con dispositivos térmicos tetrapolares y diferenciales tetrapolares de 300 mA de corriente de fuga como se muestra en el registro fotográfico, dicho tablero se encuentra en el subsuelo, contiguo a la subestación eléctrica de ingreso de energía. Al momento de la recorrida se observó faltantes de tapas internas de protección contra contactos indirectos, puertas abiertas, sin identificación de riesgo eléctrico, (cartelería de seguridad) y ausencia extintor acorde a la instalación a proteger.

Tablero General sin cartelería de seguridad y puertas abiertas.

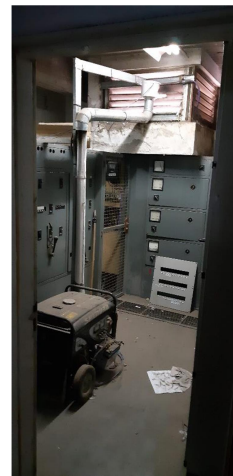
En dicho recinto se evidenció gran suciedad, falta de limpieza y un grupo generador sin su respectivo mantenimiento. En los tableros de los locales se evidenciaron, salvo en excepciones, la ausencia de dispositivos diferenciales y térmicos obsoletos. Además de lo descripto se identificó la falta del cable del sistema de puesta a tierra en dichos tableros.

Grupo generador sin mantenimiento y falta de orden y limpieza del recinto.

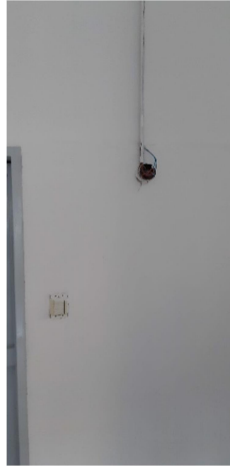
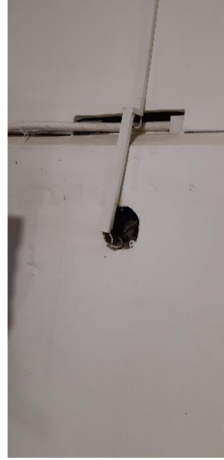
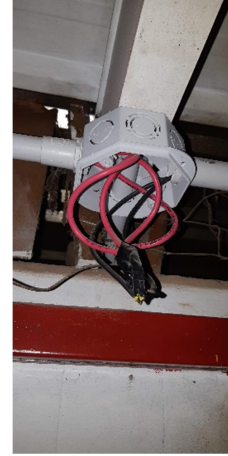
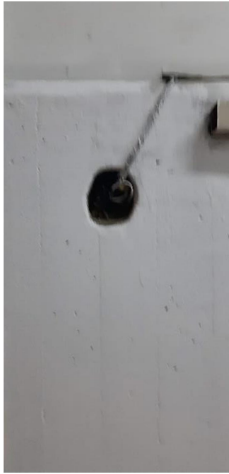
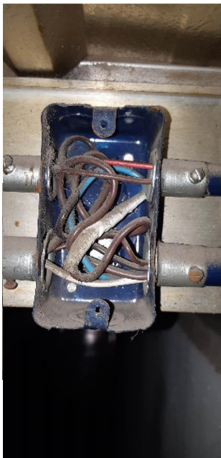
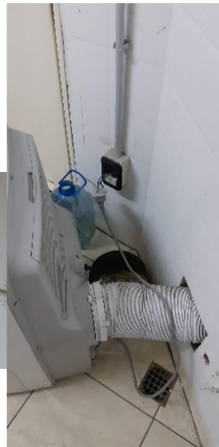
En pasillos locales y áreas comunes se observaron cajas descubiertas con cables bajo tensión.

Ejemplos de la instalación sin protección a los contactos directos.

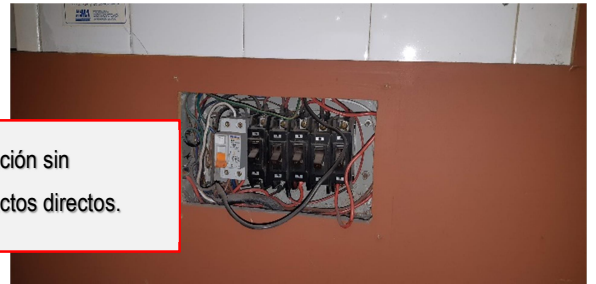
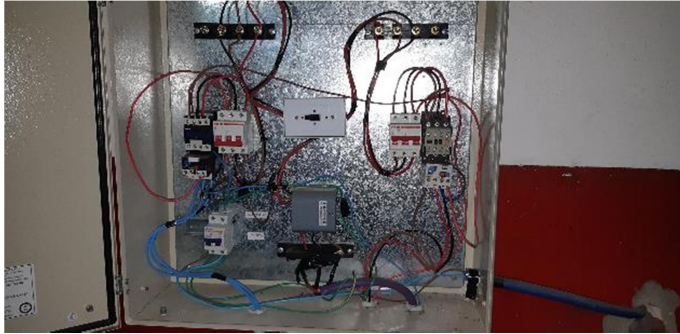
Observación 5 - 6 - 7: Se pudo verificar en distintos puntos del circuito (cajas de paso, tableros seccionales, tomas corrientes y circuitos de iluminación), la ausencia del cable del sistema de puesta a tierra y continuidad de las masas, además también se evidencia el no cumplimiento de secciones de cables y colores de acuerdo a legislación vigente.
