Revisión del sistema eléctrico Mercado Municipal de Bahía Blanca

AGOSTO 2022

REVISIÓN SISTEMA ELÉCTRICO

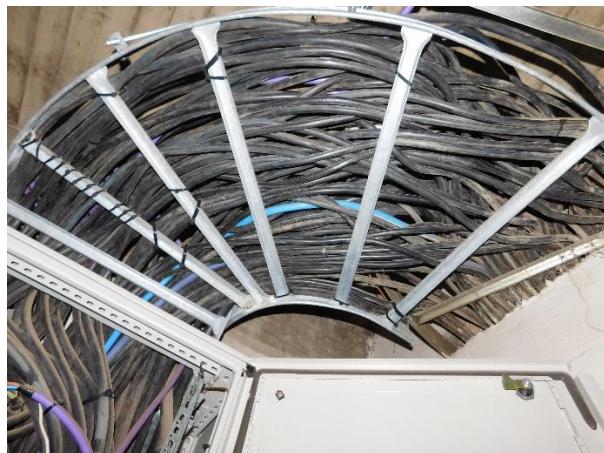
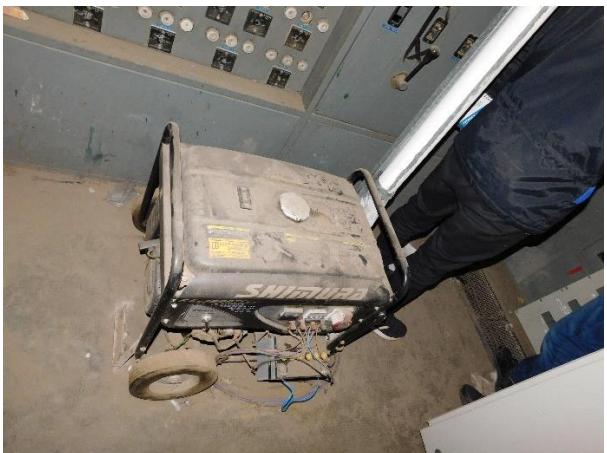
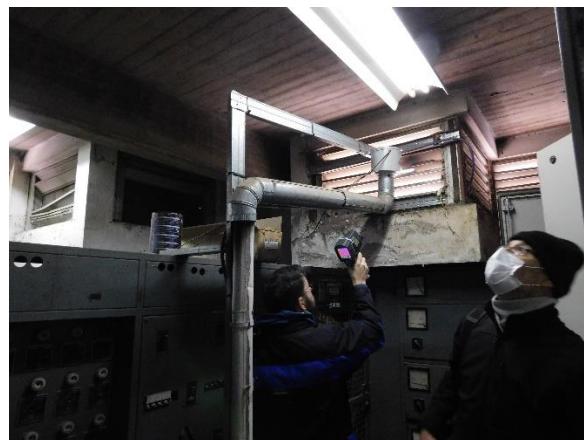
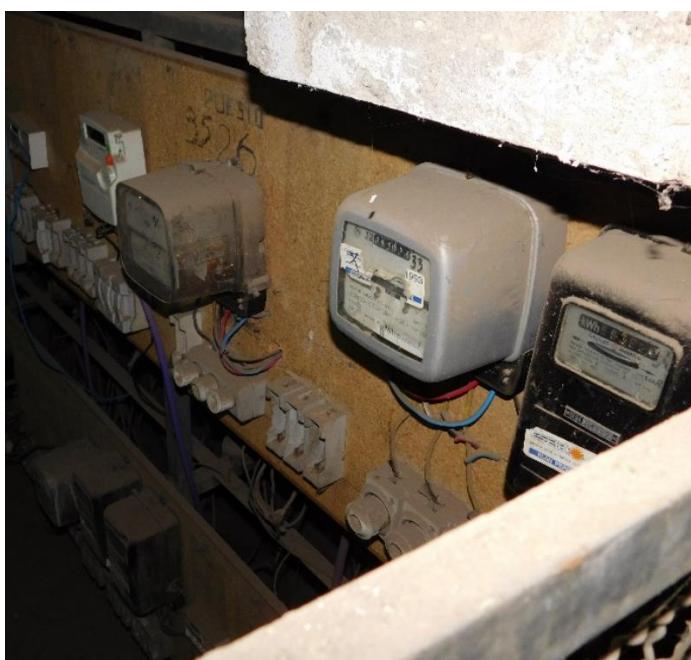
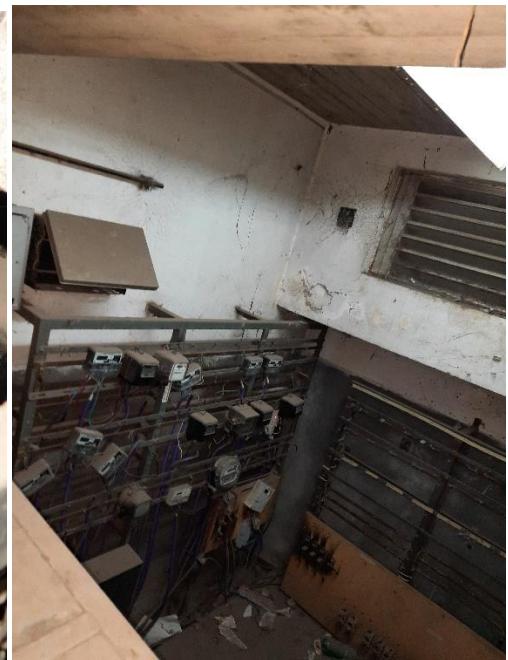
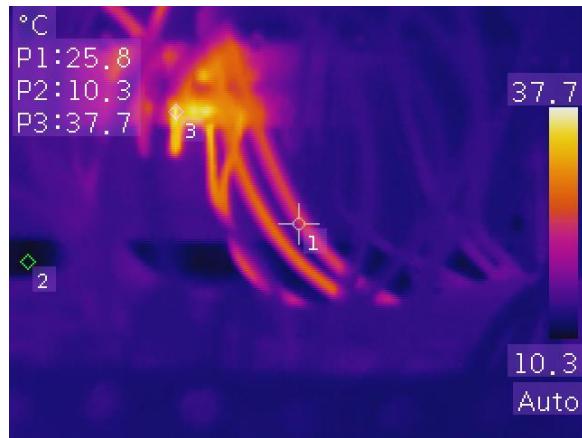
Ilustración 4: Tablero general y zona de medidores

- No pudo establecerse con claridad la presencia de un conductor de puesta a tierra con sección suficiente para la potencia manejada por el tablero general.
- En algunos puntos falta la continuidad del cable de tierra.
- No pudo establecerse la conexión a tierra de las canalizaciones entrantes y salientes del tablero.
- La iluminación del sector es altamente deficiente para las tareas de mantenimiento.
- Los tableros antiguos (fuera de servicio) deben ser removidos a fin de dar al alugar mayor comodidad para trabajar.
- Faltan algunas tapas de bocas del calado de tablero que exponen conductores (contactos directos).
- Algunos chapones son inexistentes y otros no se encuentran colocados (contactos directos).

- La instalación eléctrica del recinto es muy deficiente.
- Deben existir peines de conexionado (sugerencia),
- Los cables de los tableros se encuentran muy desordenados.
- Aunque existen borneras de tierra no se nota la continuidad entre ellas.
- Existen cables desnudos de tierra. El cable de tierra debe ser aislado de color Verdiamarillo.
- El artefacto no tiene protección contra caída del tubo de la lámpara.
- El grupo electrógeno existente está colocado en un lugar inadecuado. La instalación de este equipo no es normativa.
- Las cañerías embutidas presentan un gran deterioro por óxido.
- Las salidas de cables deben protegerse para los contactos directos (borneras laterales).
- La cámara termográfica determinó puntos de más de 30 grados.

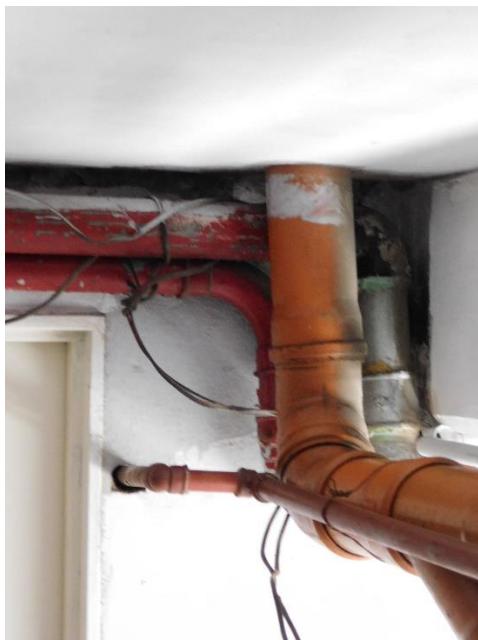
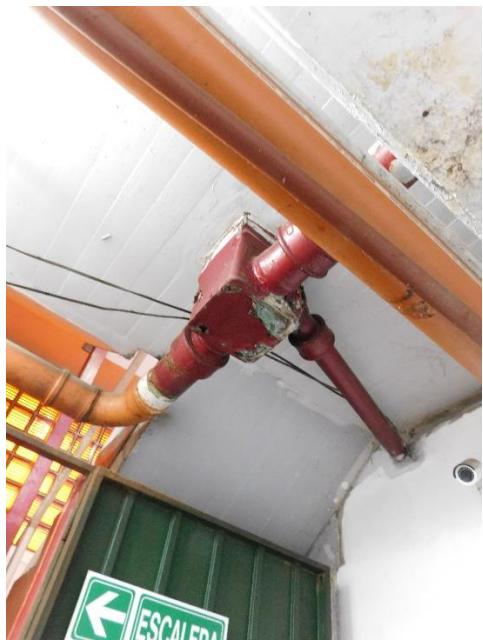
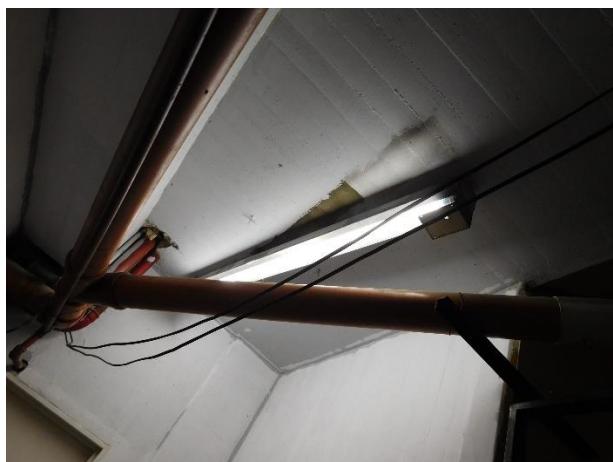
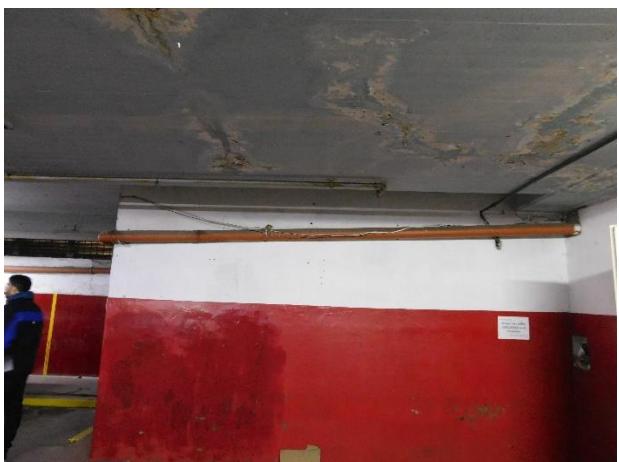
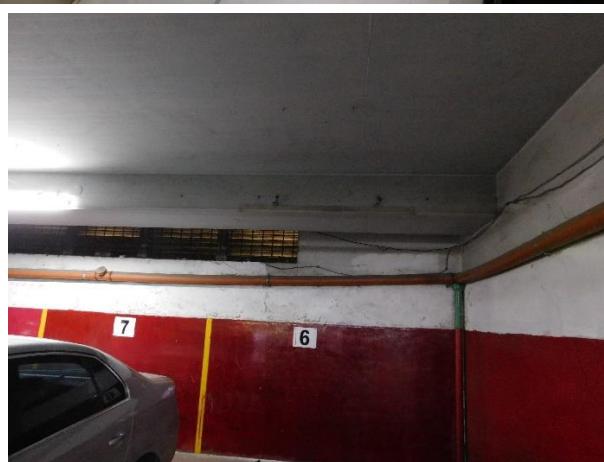
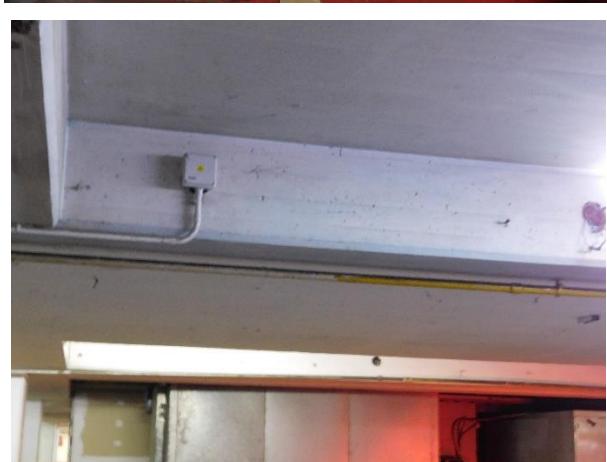
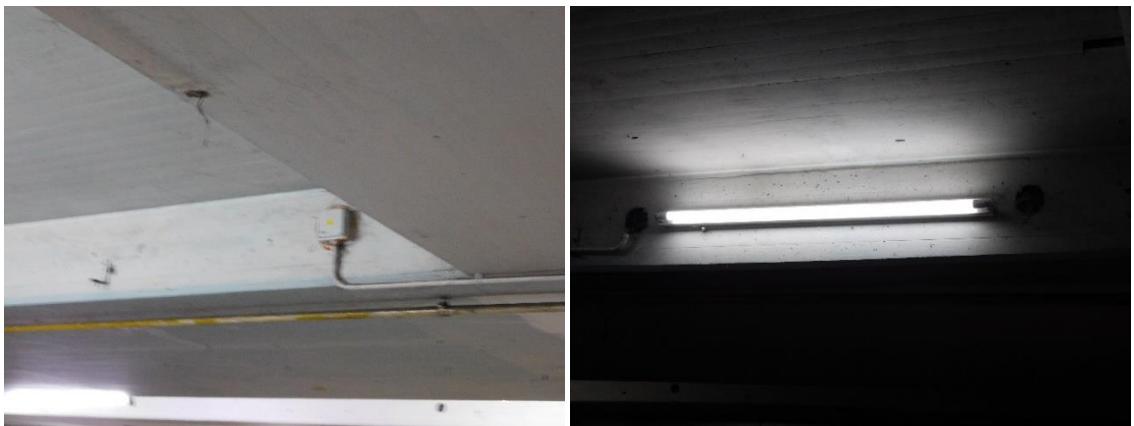
Ilustración 6: Zona N° 4 – Subsuelo cocheras

- Las cajas existentes no se encuentran conectadas a tierra.
- Se presupone que toda la canalización embutida tiene un deterioro por humedad muy avanzado por el estado de las cajas de conexión. Presencia de óxido.

- Conductores soportados en cañerías de otros servicios.
- Conductores empalmados con aislación defectuosa.

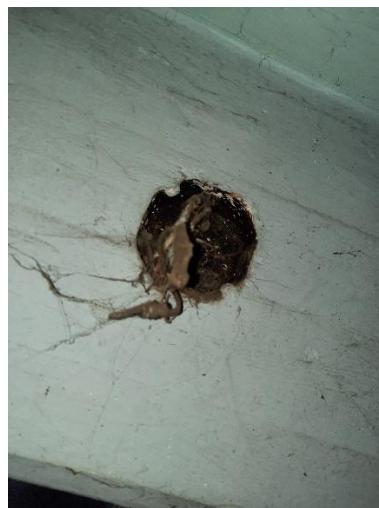
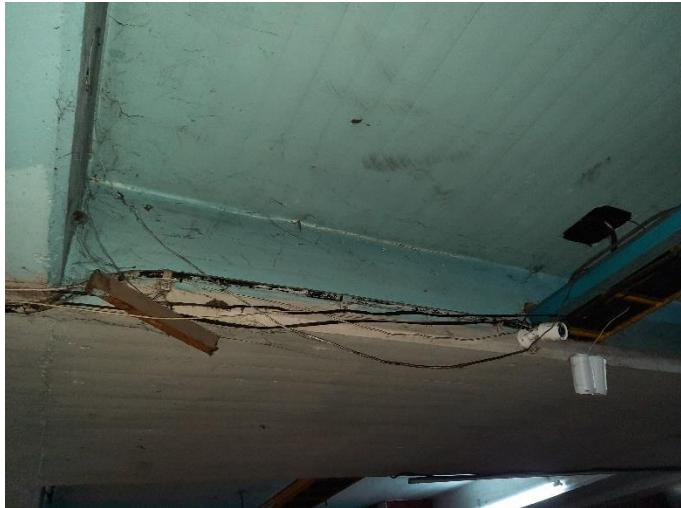
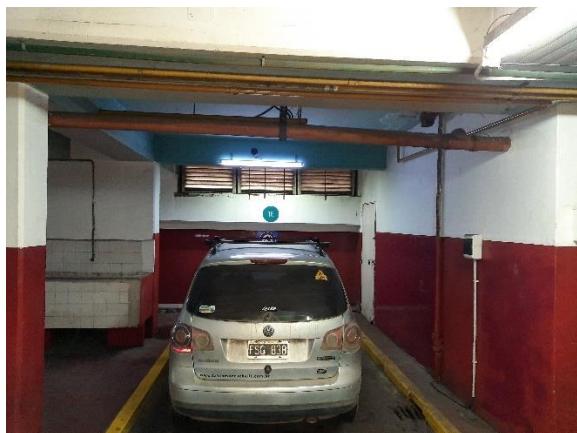
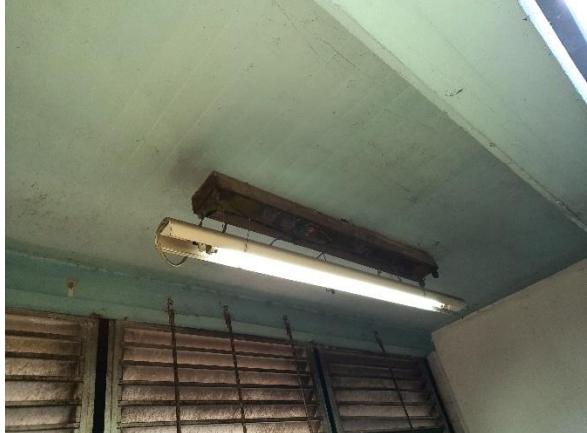
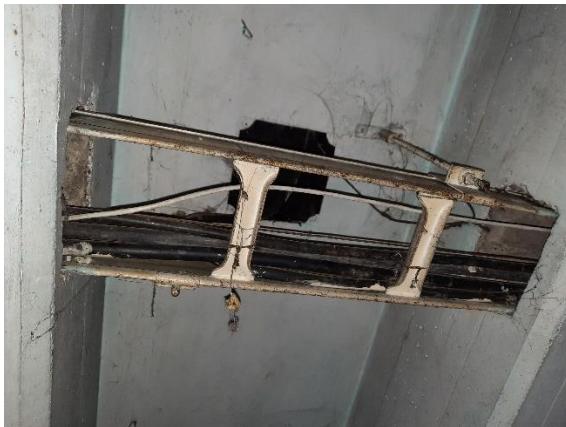
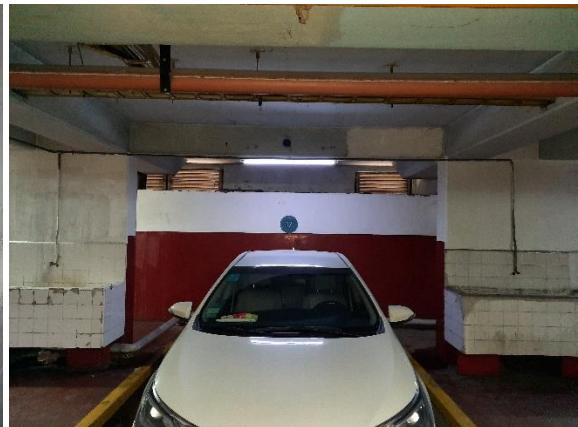
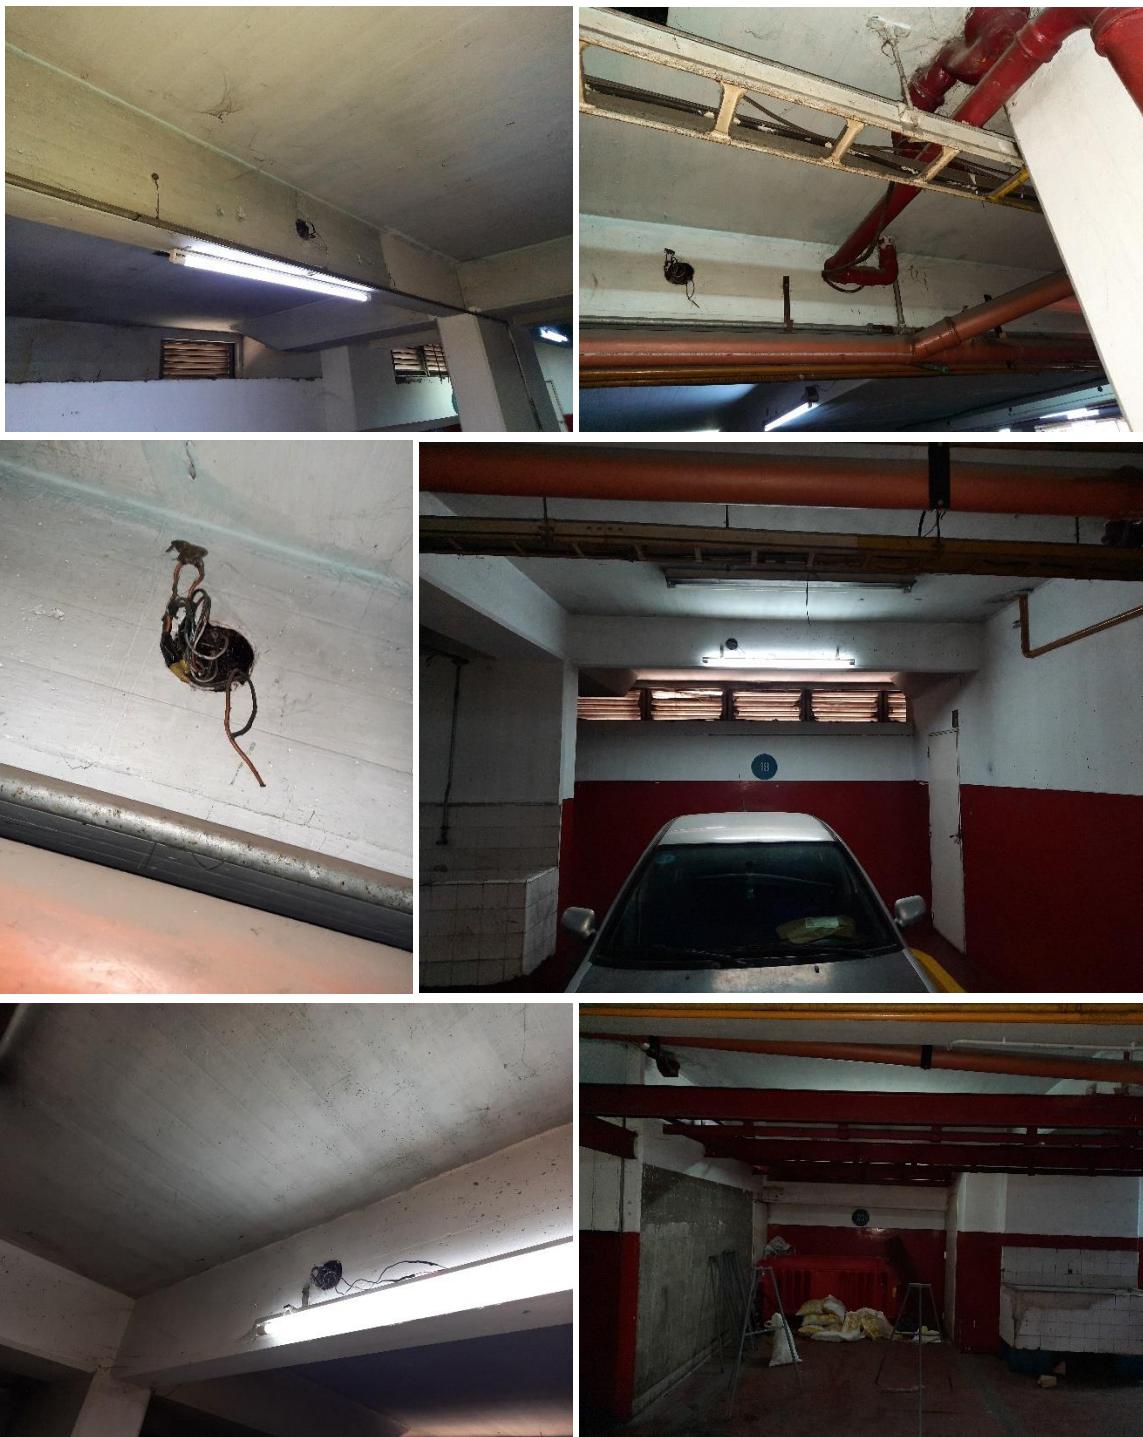
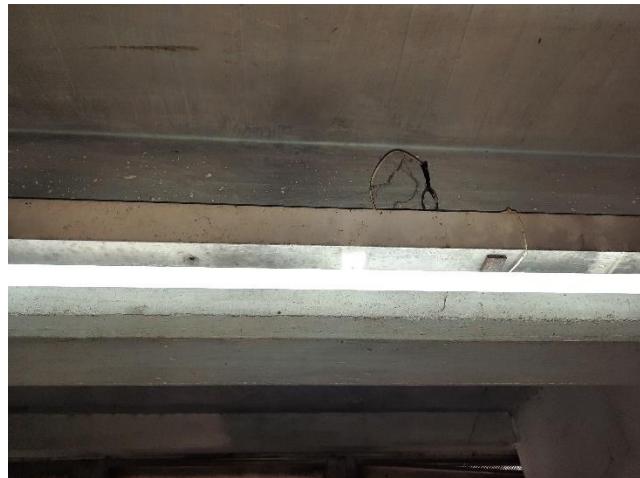
Ilustración 7: Zona 5 y 6 – Subsuelo cocheras

- Las cajas existentes no se encuentran conectadas a tierra.
- Se presupone que toda la canalización embutida tiene un deterioro por humedad muy avanzado por el estado de las cajas de conexión. Presencia de óxido.

- Conductores soportados en cañerías de otros servicios
- Conductores empalmados con aislación defectuosa.

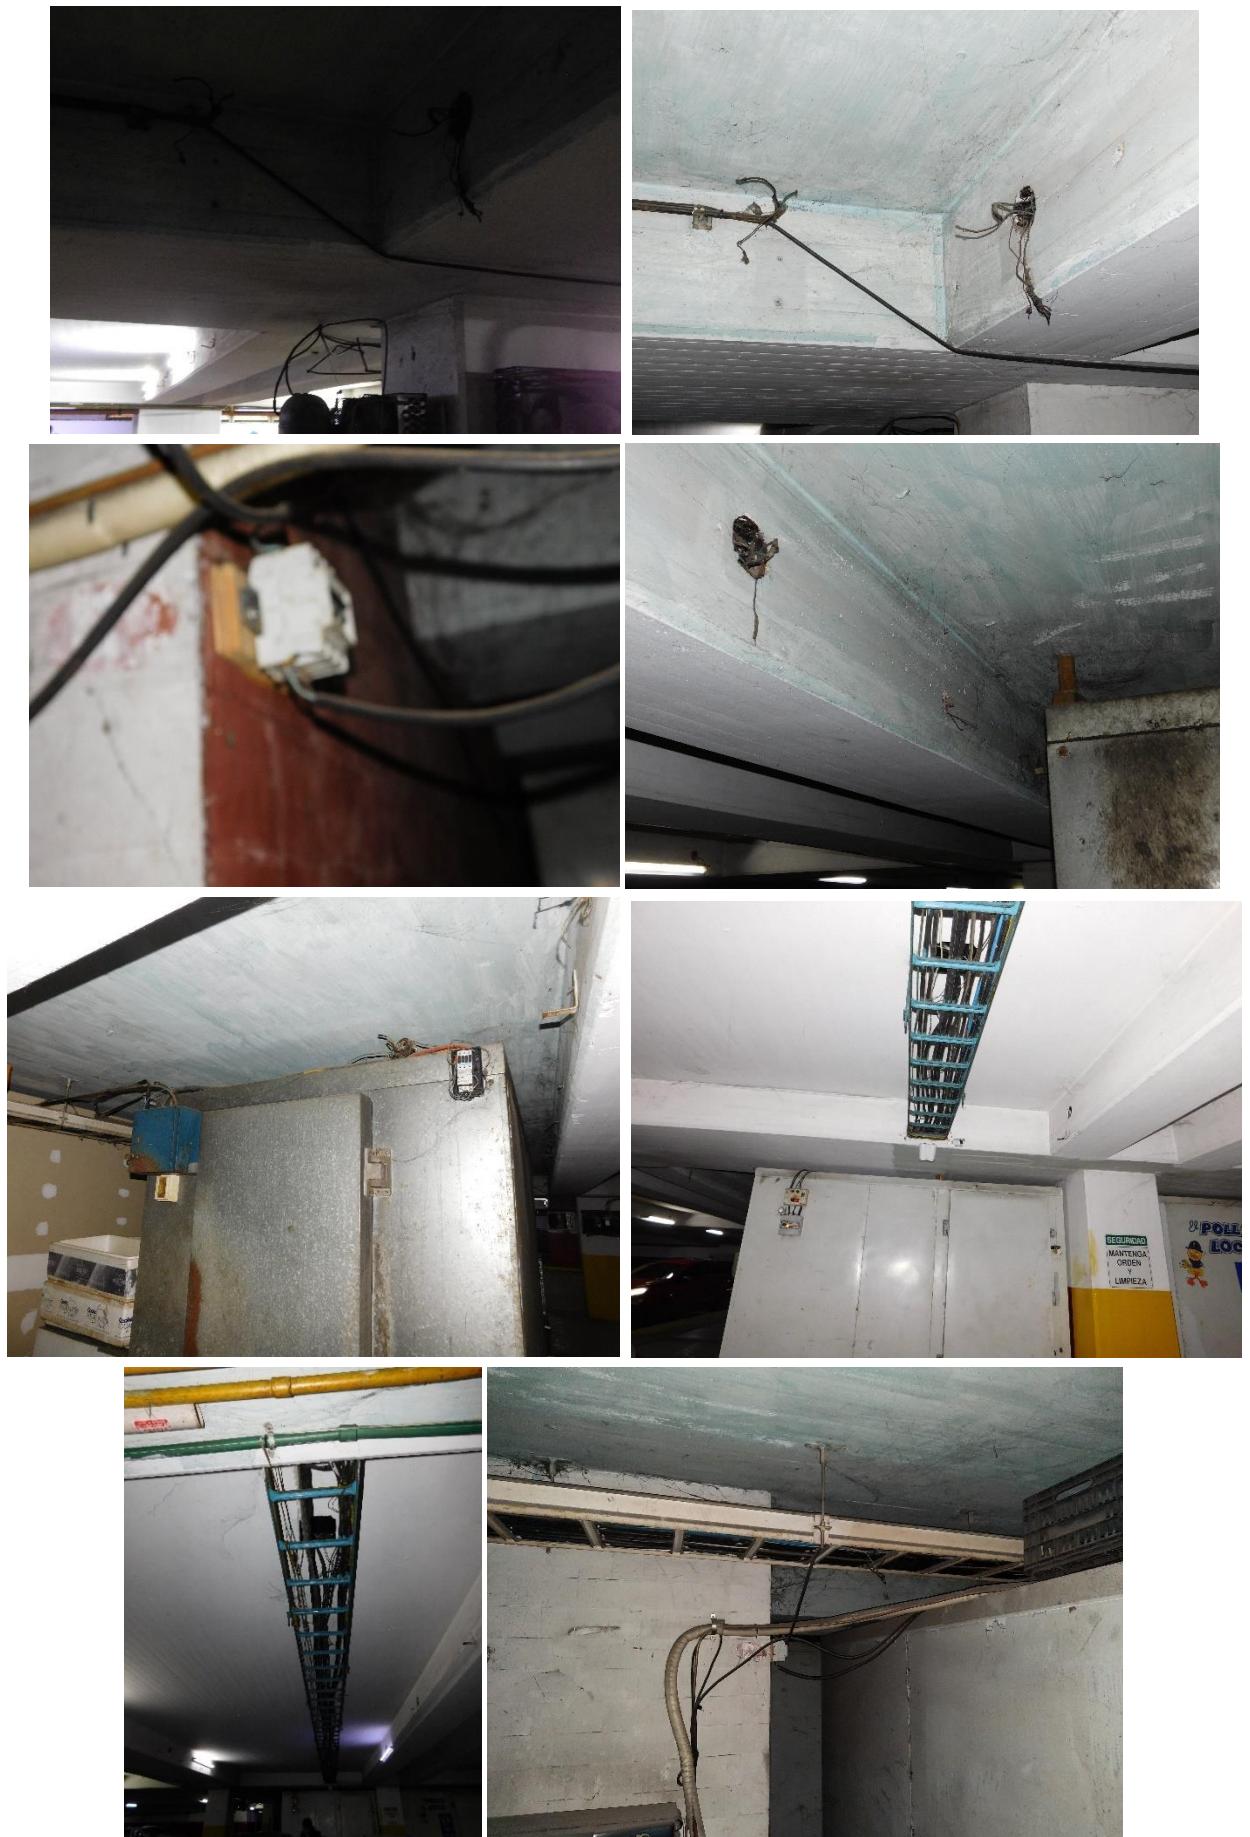
Ilustración 8: Zona N° 7 – Cámaras de frío

- Las cajas existentes no se encuentran conectadas a tierra.
- Se presupone que toda la canalización embutida tiene un deterioro por humedad muy avanzado por el estado de las cajas de conexión. Presencia de óxido.

- Conductores soportados en cañerías de otros servicios
- Conductores empalmados con aislación defectuosa.
- Los equipos de frío se encuentran sin ningún tipo de protección contra contactos directos e indirectos.

- Interruptores automáticos colocados sin envolventes de protección.

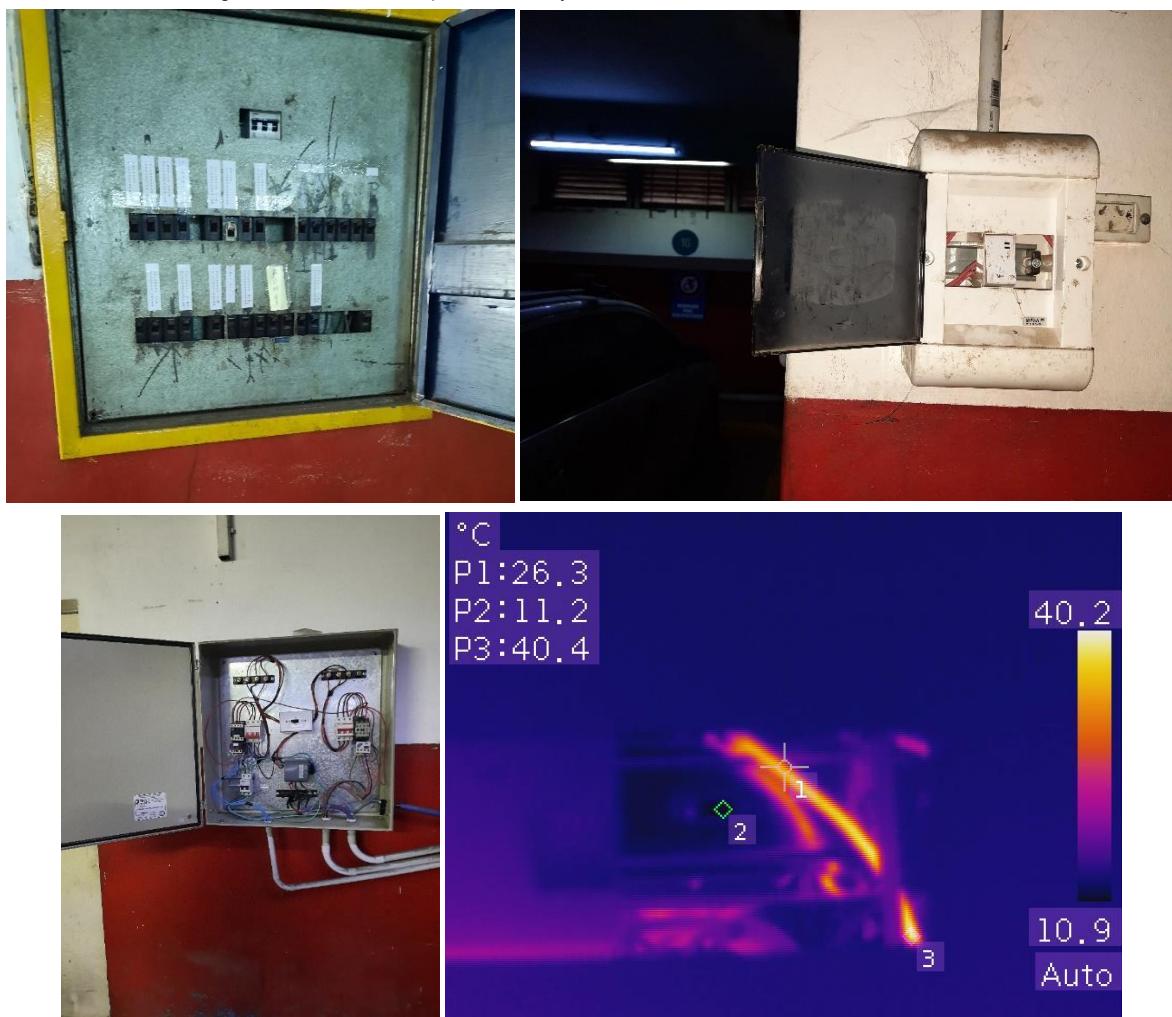
Ilustración 9: Zona 8 – Tableros del subsuelo

- El conductor de tierra que existe es de cable desnudo, de sección insuficiente. Debe ser aislado y de color Verdiamarrillo.
- Tableros muy deteriorados. Se presupone que toda la canalización embutida tiene un deterioro por humedad muy avanzado por el estado de las cajas de conexión. Presencia de óxido.

- Cables simple vaina a la vista sin canalización.
- Conductores empalmados con aislación defectuosa.
- Faltan algunas tapas de bocas del calado de tablero que exponen conductores (contactos directos).

- Deben existir peines de conexión (sugerencia),
- Los cables de los tableros se encuentran muy desordenados.
- Tableros alimentados con cañerías plásticas y cables simple vaina.

- No presencia de interruptor diferencial (DDR) en algunos tableros.
- La cámara termográfica determinó temperaturas mayores a 40°C.

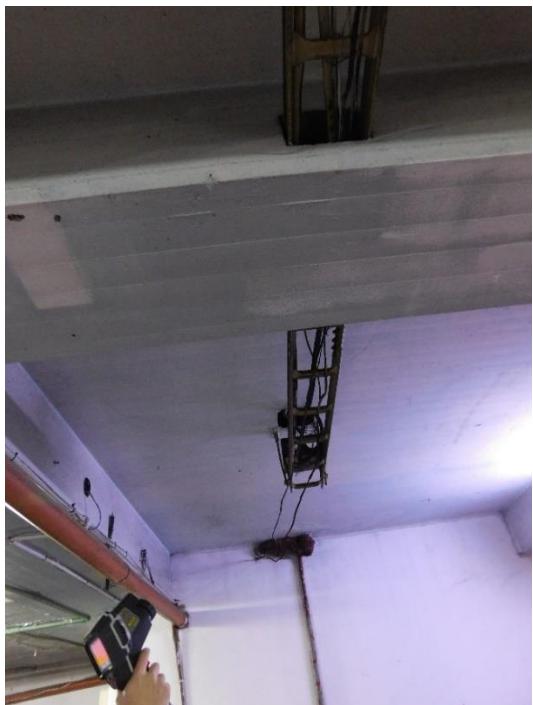
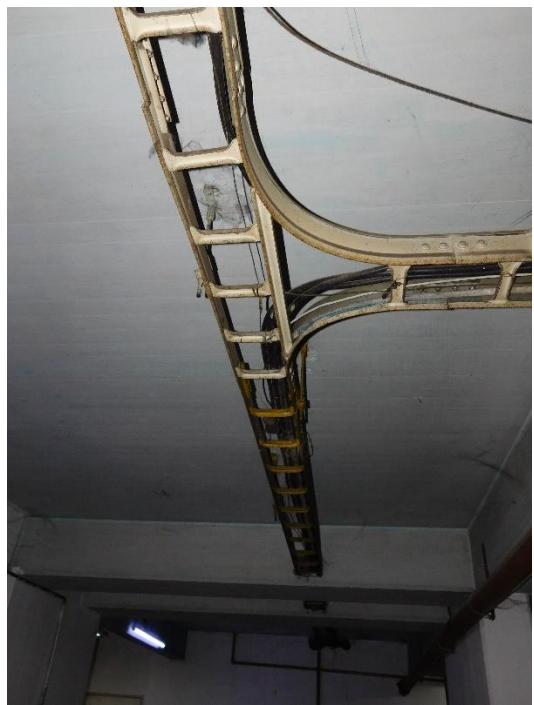
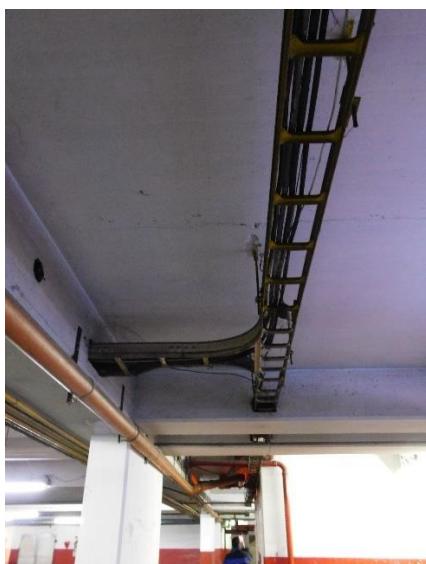
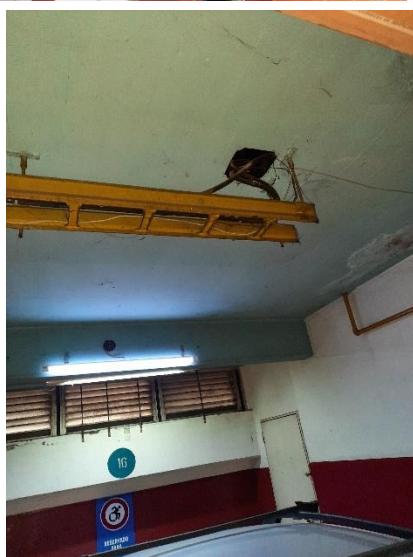
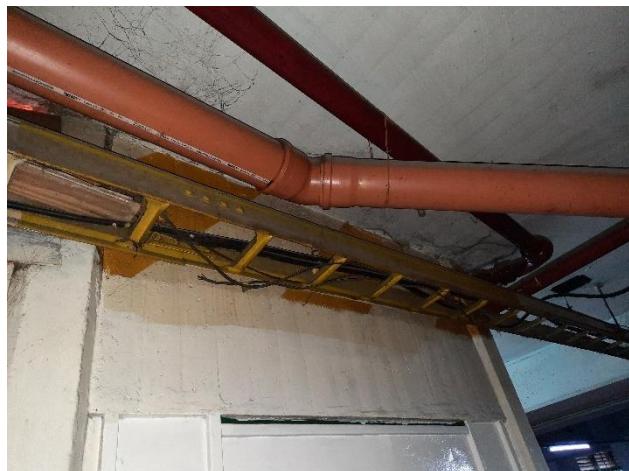
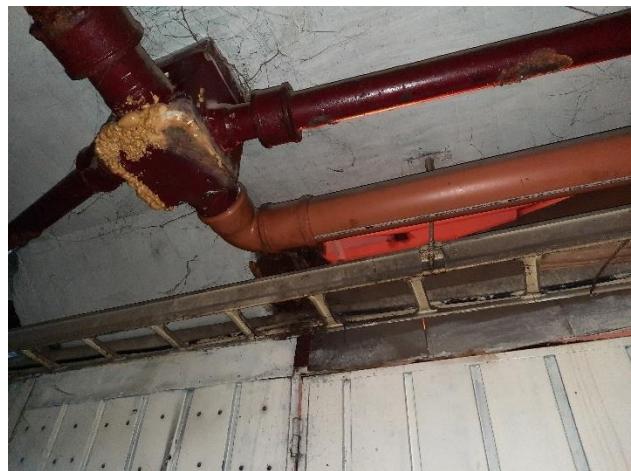
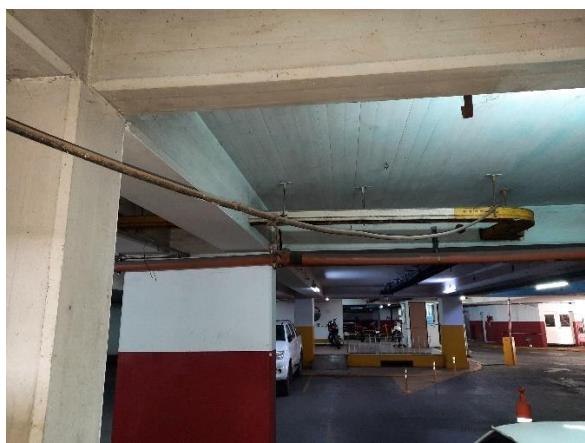
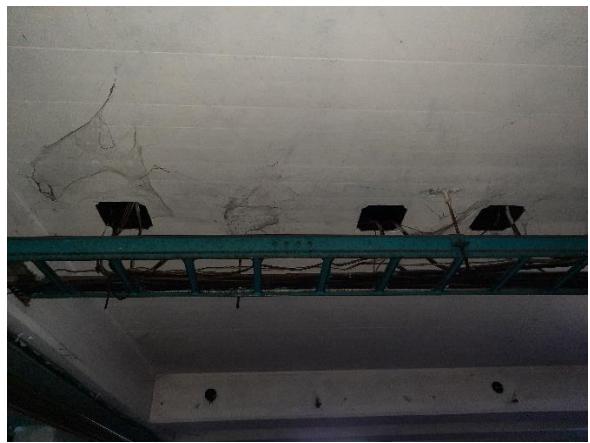
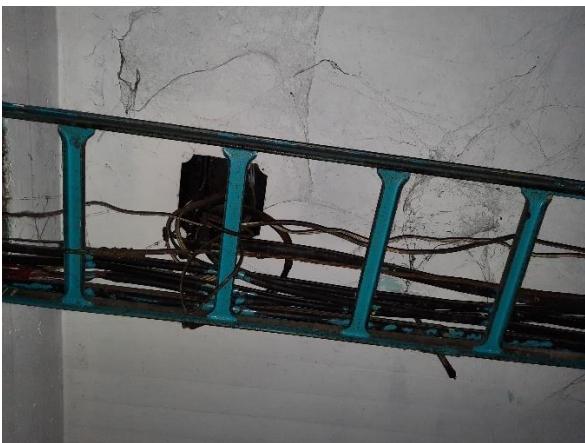
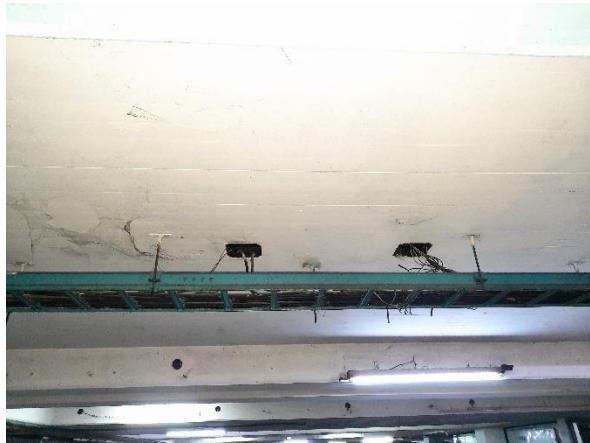
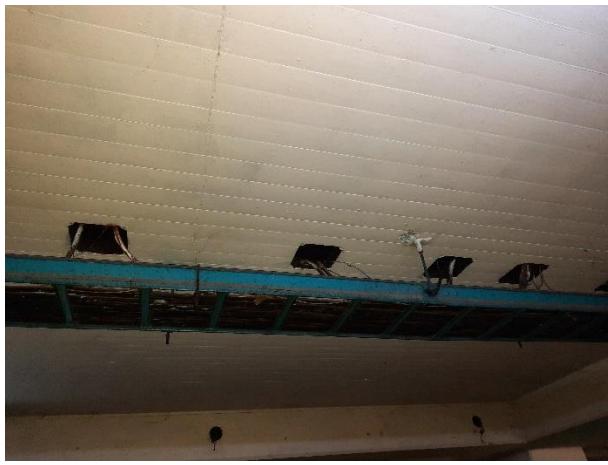
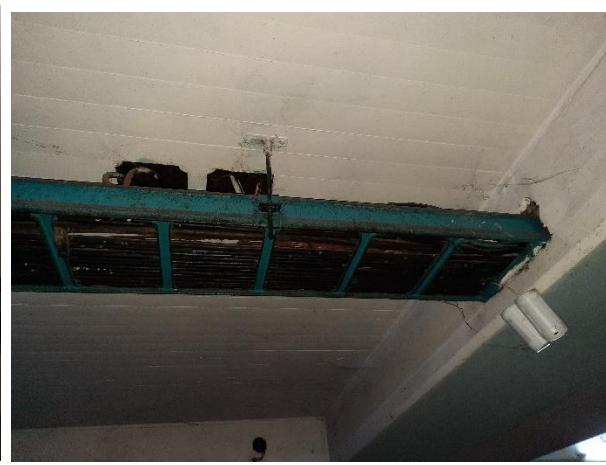
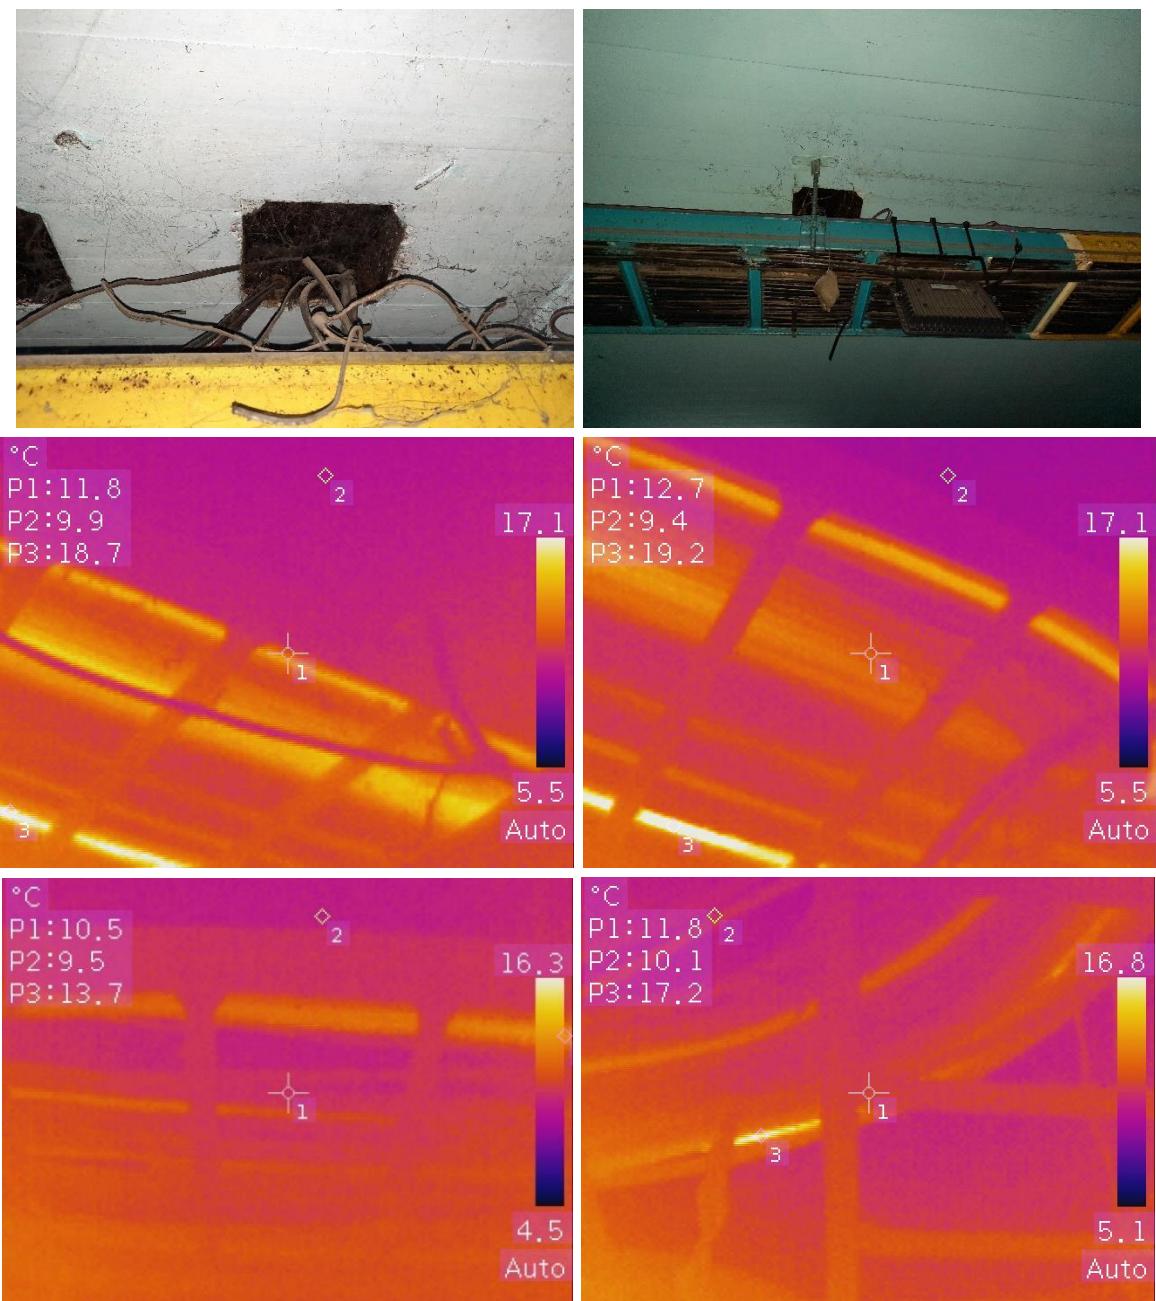
Ilustración 10: Zona N° 9 – Bandejas portacables en el subsuelo

- El conductor de tierra de las bandejas se encuentra presente como conductor desnudo fuera de la bandeja portacables, pero no pudo comprobarse su continuidad con el sistema de PAT general.
- Las bandejas se encuentran muy deterioradas con presencia de óxido en muchas partes del recorrido.
- Excesiva cantidad de conductores en la bandeja.
- Existen en la bandeja otros conductores de otros servicios (cámaras de vigilancia, comunicaciones, etc.) que deben canalizarse aparte.
- Las cajas y pases de loza se encuentran muy sucios y con gran presencia de óxido.
- Los soportes de bandejas a la loza se encuentran con presencia de óxido.
- Existen muchos conductores fuera de la bandeja colgando de la misma.
- Presencia de otros servicios (aguas servidas) sobre la bandeja que supone un gran peligro.

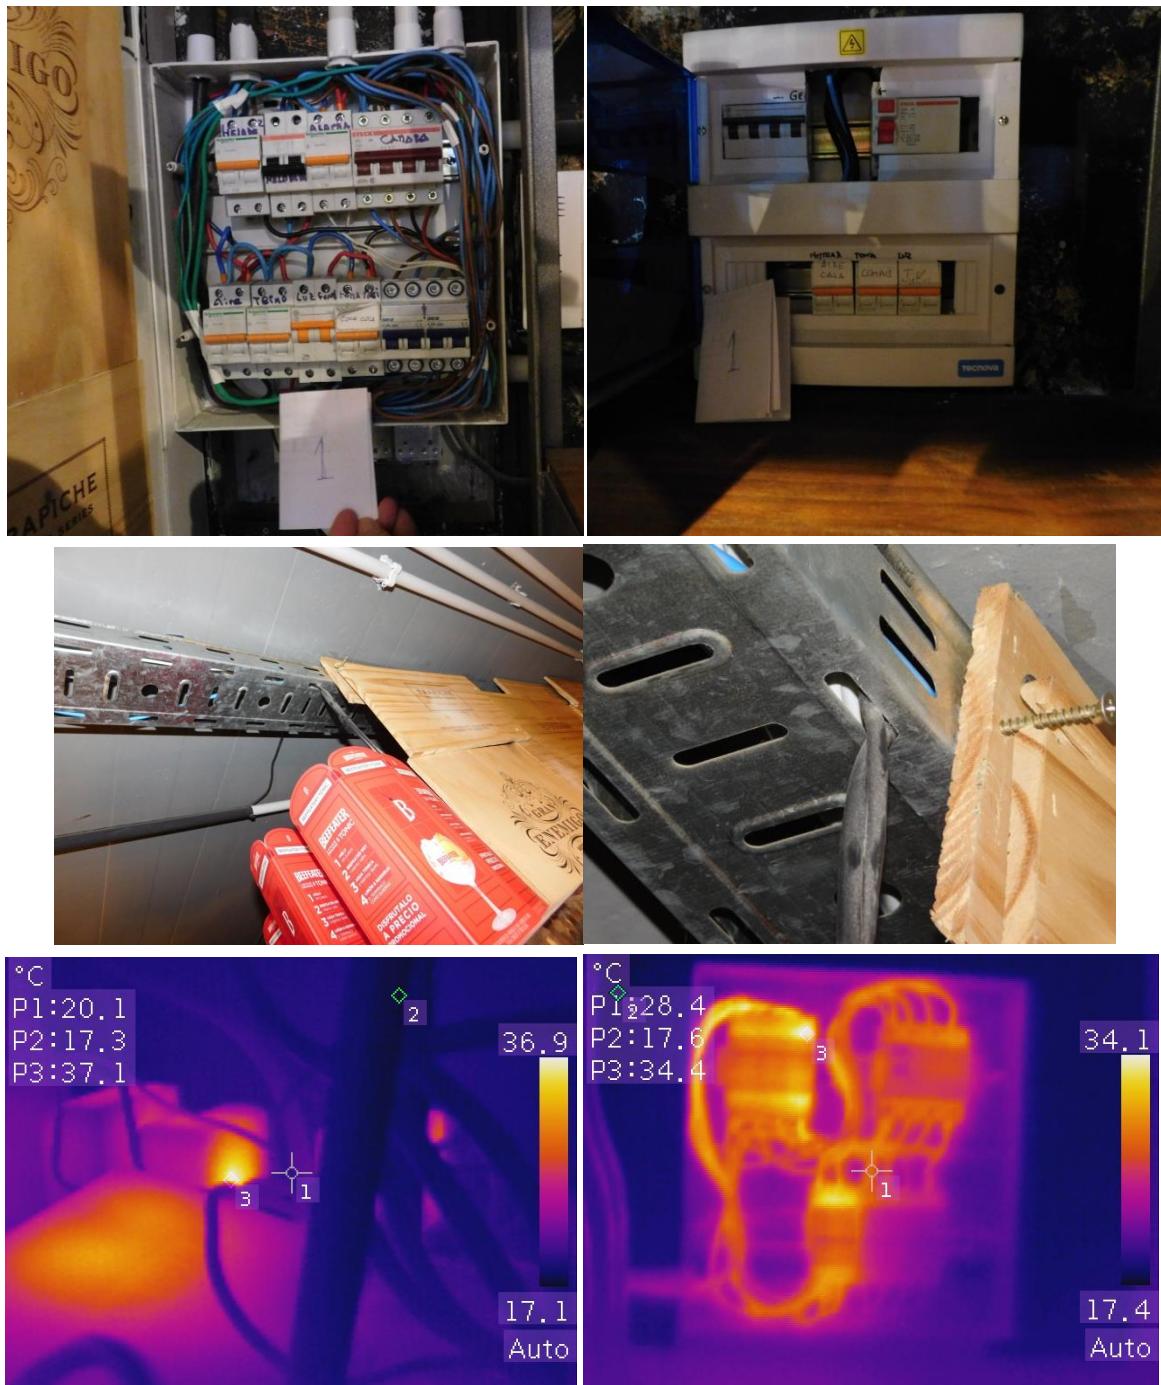
Ilustración 12: Local N°1

- Las cañerías embutidas de hierro poseen un gran deterioro por óxido.
- El cable de tierra no recorre toda la instalación en este local.
- No se observa conexión de uno de los tableros a tierra.

- Existencia de tomacorrientes múltiples (zapatillas) con consumos importantes.
- Uno de los tableros no posee dispositivo diferencial residual (DDR)
- Se sugiere la colocación de peines de conexión para los elementos de maniobra y protección de cada tablero.

- Con la cámara termográfica, se localizaron puntos calientes mayores a 30°C en los tableros eléctricos.

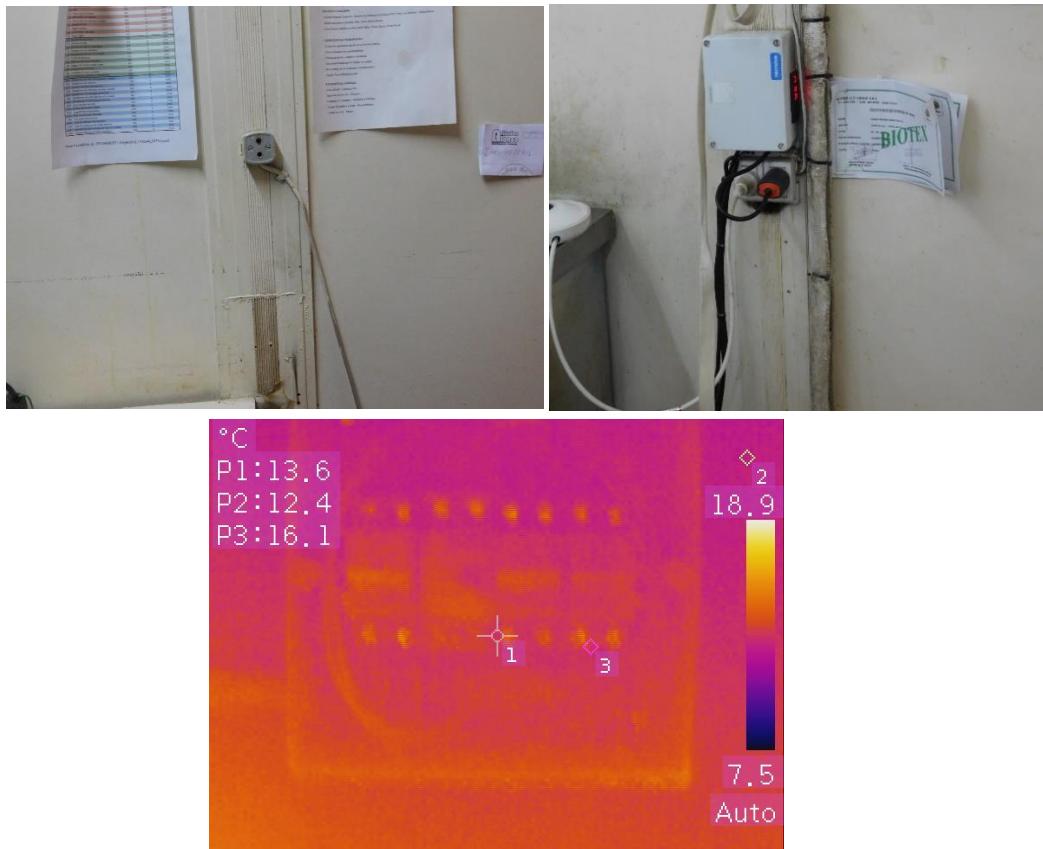
Ilustración 16: Local N°5

- Las cañerías embutidas de hierro poseen un gran deterioro por óxido.
- Los cables de los tableros deben estar ordenados.
- Uno de los tableros no posee dispositivo diferencial residual (DDR).
- Todos los interruptores automáticos deben ser bipolares o tetrapolares.
- Se sugiere la colocación de peines de conexionado para los elementos de maniobra y protección del tablero.
- El cable de tierra no recorre toda la instalación en este local.
- El cable de tierra debe ser aislado de color verdiamarillo.
- Debe haber una bornera de tierra donde se conecten todos los cables de tierra.
- Cercanía del sistema eléctrico al sistema de agua.
- Cables a la vista sin canalizar.
- Los tomacorrientes deben ser polarizados (tres patas).

- Interruptores automáticos muy antiguos.

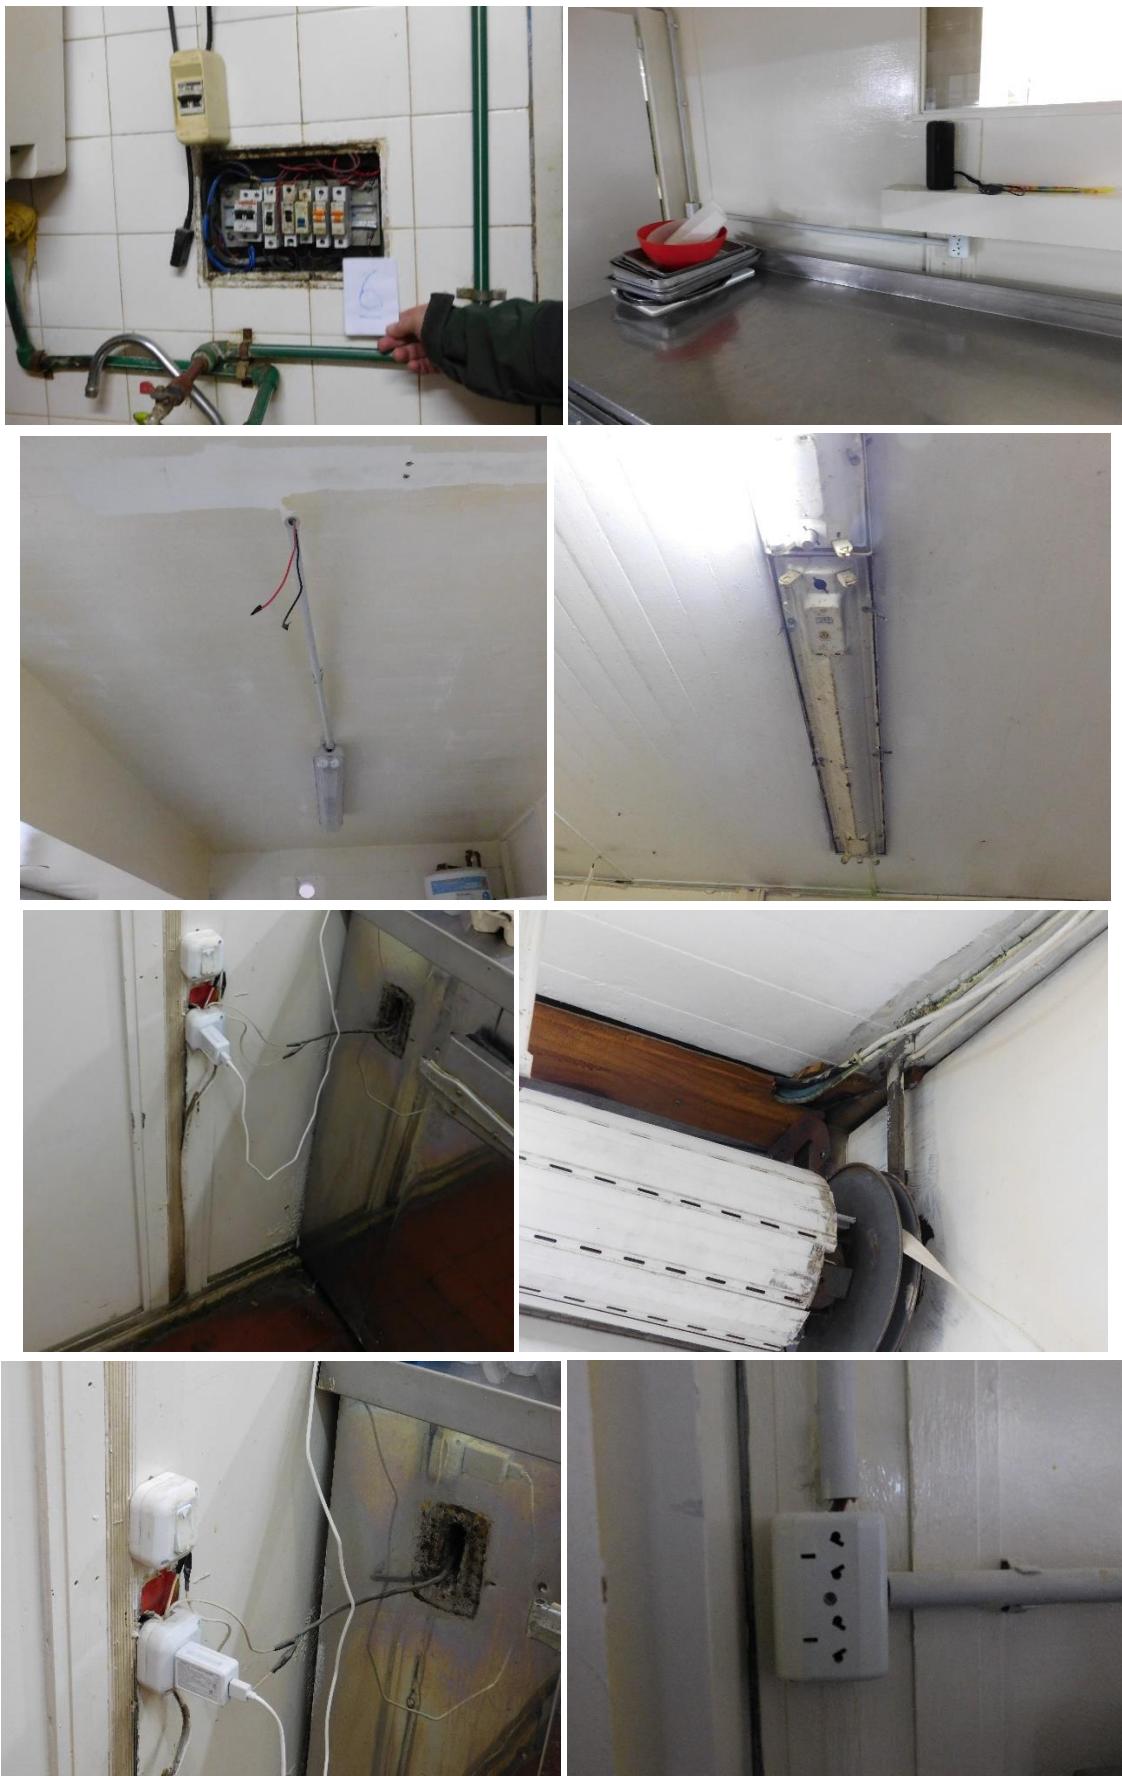
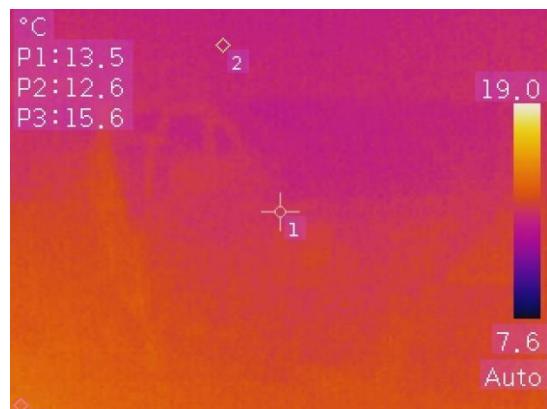
Ilustración 17: Local N°6

- Las cañerías embutidas de hierro poseen un gran deterioro por óxido.
- Uno de los tableros no posee dispositivo diferencial residual (DDR).
- Todos los interruptores automáticos deben ser bipolares o tetrapolares.

- Existencia de tomacorrientes múltiples (zapatillas) con consumos importantes.
- Ausencia de conectores en unión de cañerías con cajas.
- Cables a la vista sin canalizar.

- Cables tipo taller (TPR) sin canalización.
- Los artefactos fluorescentes con tubos a la vista deben tener protección ante la caída de un tubo.
