Revisión del sistema eléctrico Mercado Municipal de Bahía Blanca

AGOSTO 2022

REVISIÓN SISTEMA ELÉCTRICO

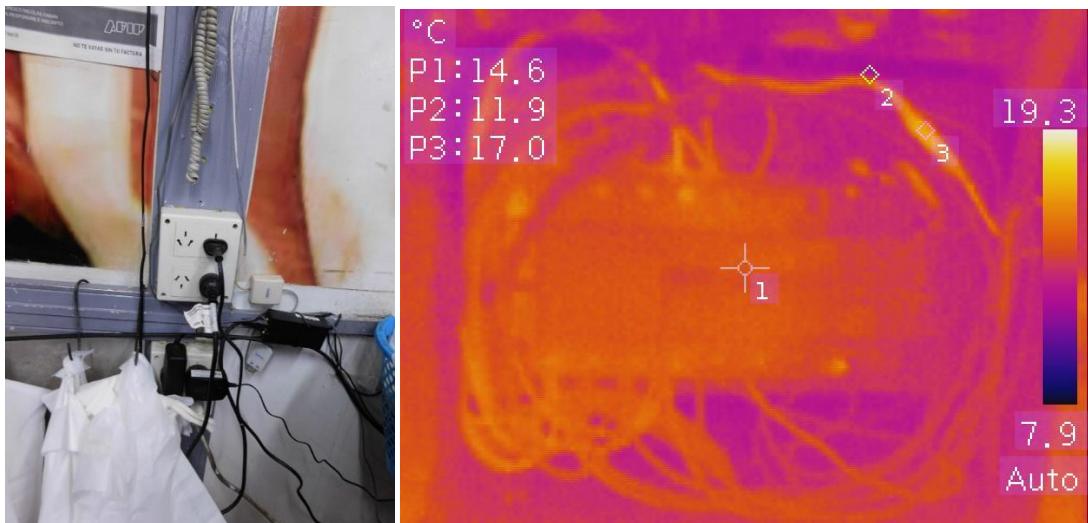
Ilustración 19: Local N°8

- Las cañerías embutidas de hierro poseen un gran deterioro por óxido.
- Todos los interruptores automáticos deben ser bipolares o tetrapolares.
- Se sugiere la colocación de peines de conexión para los elementos de maniobra y protección del tablero.
- El cable de tierra no recorre toda la instalación en este local.
- Debe haber una bornera de tierra donde se conecten todos los cables de tierra.
- Existencia de tomascorrientes múltiples (zapatillas) con consumos importantes.
- Las cajas deben tener tapa.
- Cables a la vista sin canalizar.
- Cables tipo taller (TPR) sin canalización.

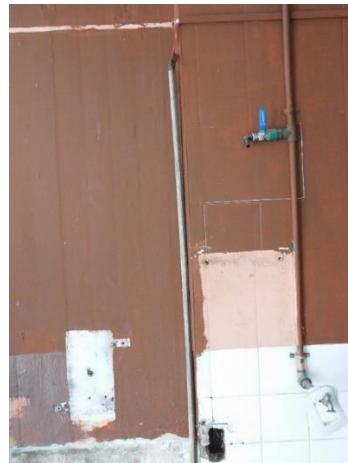
Ilustración 20: Local N°9

- Las cañerías embutidas de hierro poseen un gran deterioro por óxido.
- Ninguno de los tableros posee dispositivo diferencial residual (DDR).
- Todos los interruptores automáticos deben ser bipolares o tetrapolares.
- Se sugiere la colocación de peines de conexión para los elementos de maniobra y protección de los tableros.
- Los cables de los tableros deben estar ordenados.
- No se observa la existencia del cable a tierra en toda la instalación del local.
- Las cajas deben tener tapa.
- Cercanía del sistema eléctrico al sistema de agua.
- Interruptores automáticos muy antiguos.

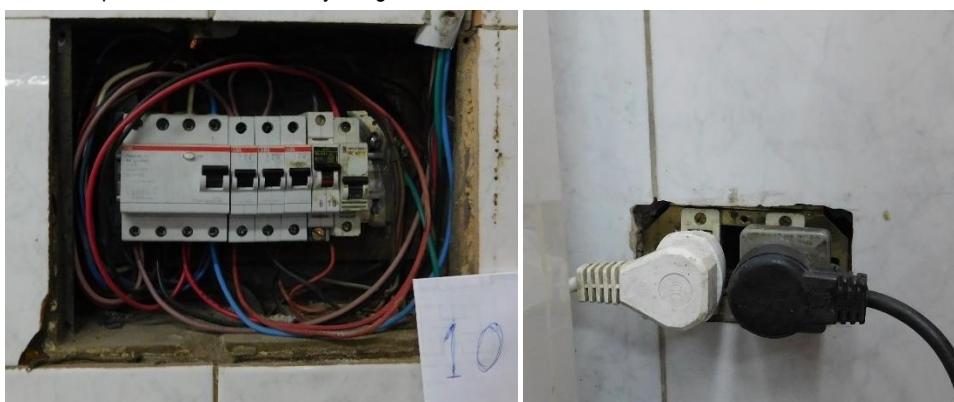
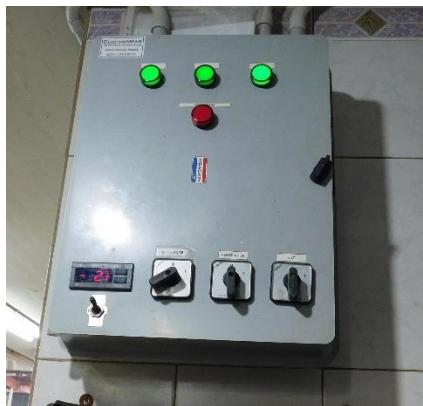
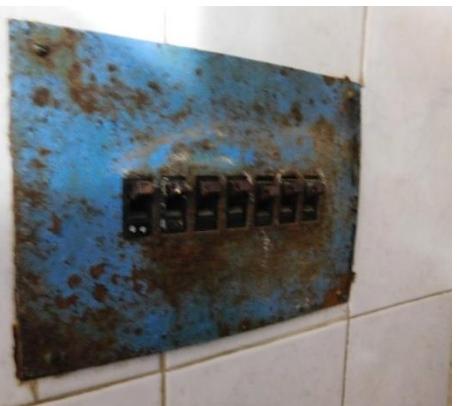
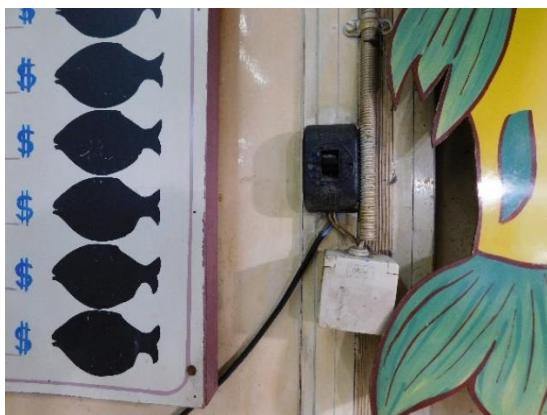
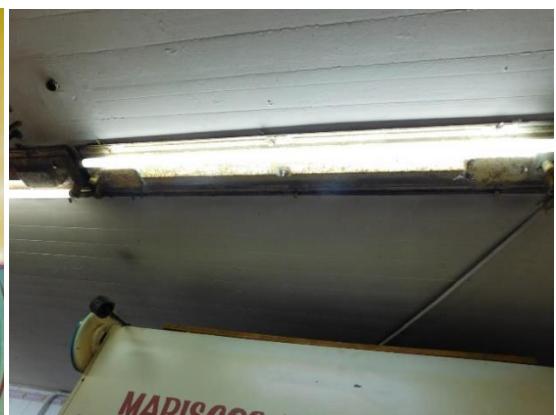
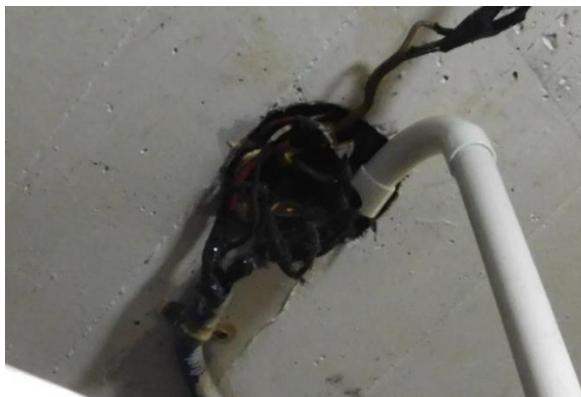
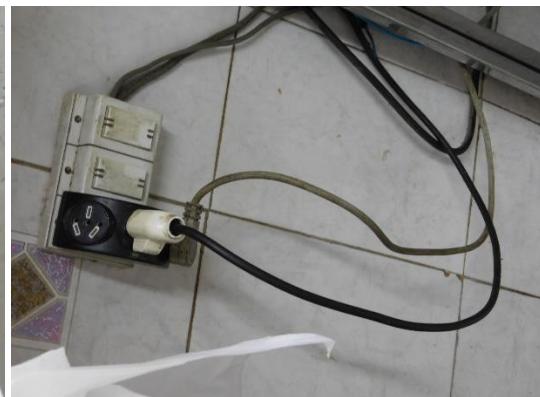
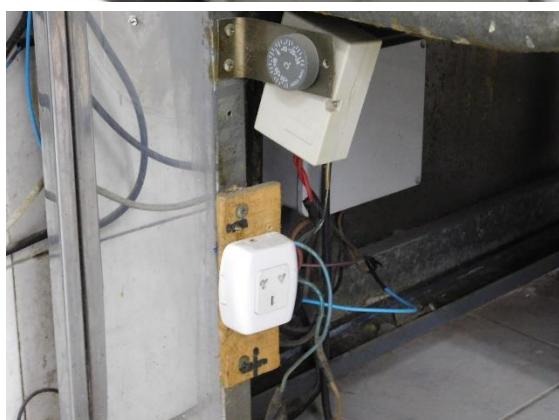
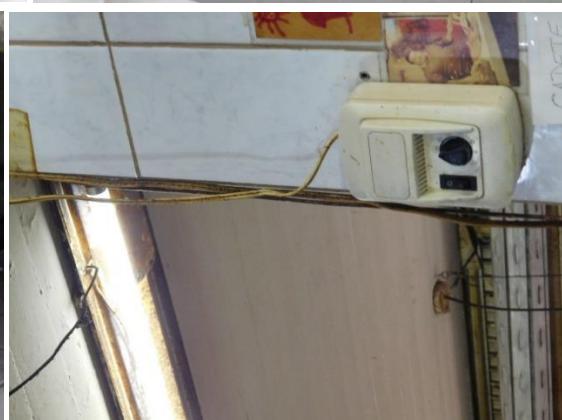
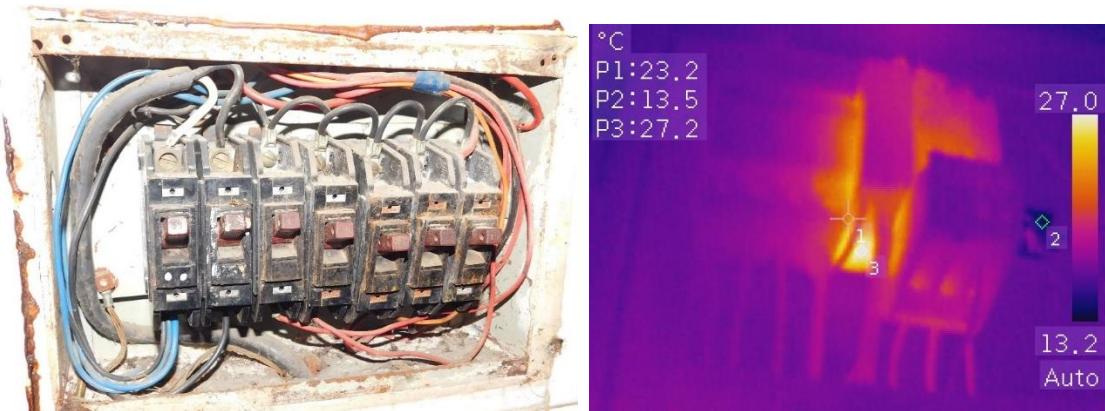
Ilustración 21: Local N°10

- Las cañerías embutidas de hierro poseen un gran deterioro por óxido.
- Dos de los tableros no poseen dispositivo diferencial residual (DDR).
- Todos los interruptores automáticos deben ser bipolares o tetrapolares.

- Los artefactos fluorescentes con tubos a la vista deben tener protección ante la caída de un tubo.
- Cables a la vista sin canalizar.
- Cables tipo taller (TPR) sin canalización.

- Las cañerías corrugadas no están permitidas por la norma.
- Interruptores automáticos muy antiguos.

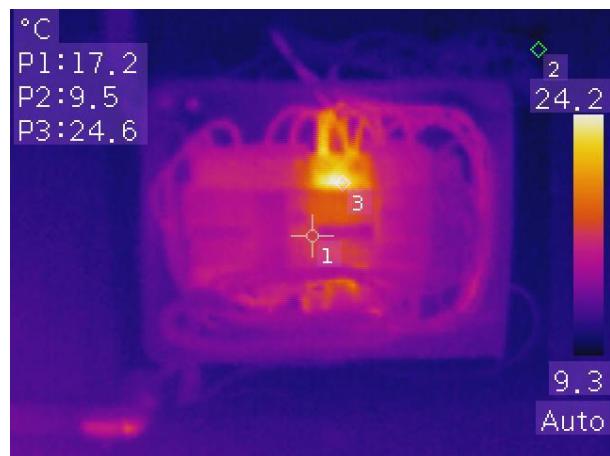
Ilustración 25: Local N°14

- Las cañerías embutidas de hierro poseen un gran deterioro por óxido.
- Uno de los tableros no posee dispositivo diferencial residual (DDR).
- Todos los interruptores automáticos deben ser bipolares o tetrapolares.
- Se sugiere la colocación de peines de conexionado para los elementos de maniobra y protección del tablero.
- Los cables de los tableros deben estar ordenados.
- El cable de tierra debe ser aislado de color verdiamarillo.
- Debe haber una bornera donde se conecten todos los cables de tierra.
- El cable de tierra no recorre toda la instalación en este local.
- No se observa conexiones de las canalizaciones metálicas a tierra.
- No se observa conexiones de las cajas metálicas a tierra.

- Las cajas deben tener tapa.
- Cables a la vista sin canalizar.
- Cables tipo taller (TPR) sin canalización.
- Los artefactos fluorescentes con tubos a la vista deben tener protección ante la caída de un tubo.
- Los tomacorrientes deben ser polarizados (tres patas).

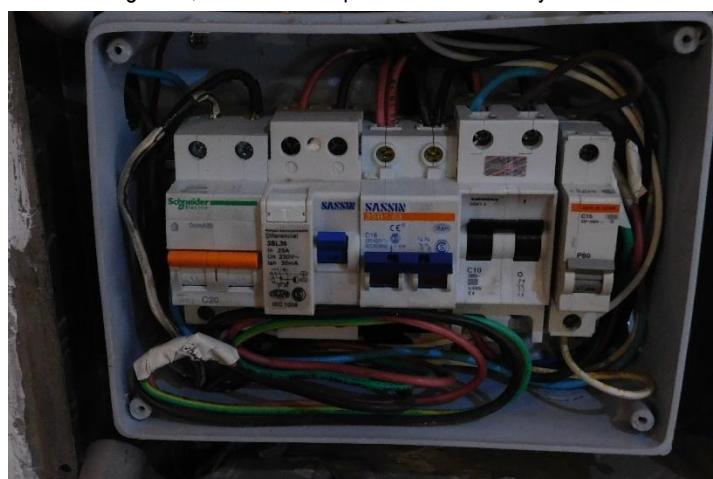
Ilustración 26: Local N°15 y N°16

En este local pudieron detectarse los siguientes estados fuera de norma (Ilustración 26):

- Las cañerías embutidas de hierro poseen un gran deterioro por óxido.
- Todos los interruptores automáticos deben ser bipolares o tetrapolares.
- Se sugiere la colocación de peines de conexiónado para los elementos de maniobra y protección del tablero.
- Los cables de los tableros deben estar ordenados.
- El cable de tierra debe ser aislado de color verdiamarillo.
- Debe haber una bornera donde se conecten todos los cables de tierra.
- Con la cámara termográfica, se localizaron puntos calientes mayores a 30°C en el tomacorriente.

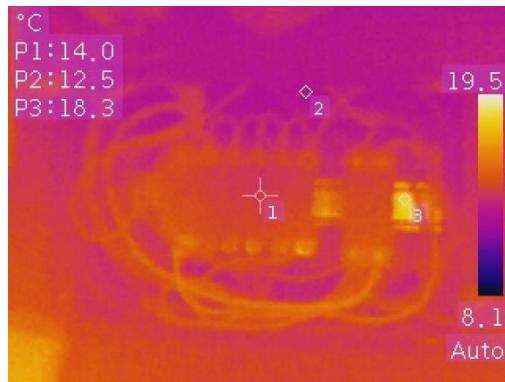
Ilustración 28: Local N°18 y N°19

- Las cañerías embutidas de hierro poseen un gran deterioro por óxido.
- Uno de los tableros no posee dispositivo diferencial residual (DDR)
- Todos los interruptores automáticos deben ser bipolares o tetrapolares.

- Se sugiere la colocación de peines de conexión para los elementos de maniobra y protección de los tableros.
- Los cables en los tableros deben estar ordenados.
- El cable de tierra no recorre toda la instalación en este local.
- El cable de tierra debe ser aislado de color verdiamarillo.
- Ausencia de conectores en unión de cañerías con cajas
- Los artefactos fluorescentes con tubos a la vista deben tener protección ante la caída de un tubo.
- Los tomacorrientes deben ser polarizados (tres patas)

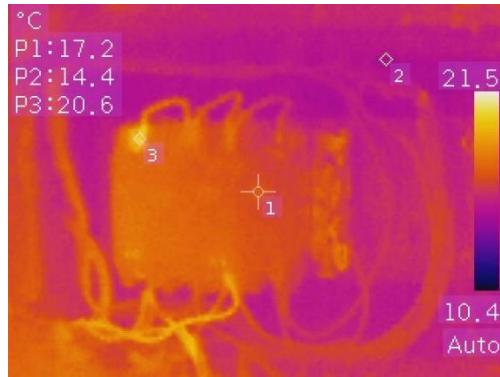
Ilustración 32: Local N°24

- Las cañerías embutidas de hierro poseen un gran deterioro por óxido.
- El tablero no posee dispositivo diferencial residual (DDR)
- Todos los interruptores automáticos deben ser bipolares o tetrapolares.
- Se sugiere la colocación de peines de conexión para los elementos de maniobra y protección de los tableros.
- Los cables en los tableros deben estar ordenados.
- Las cajas deben tener tapa.
- Los artefactos fluorescentes con tubos a la vista deben tener protección ante la caída de un tubo.
- Cables a la vista sin canalizar.

- Cables tipo taller (TPR) sin canalización.
- Cercanía de sistemas eléctricos a sistemas de agua y de gas.
- Interruptores automáticos muy antiguos.

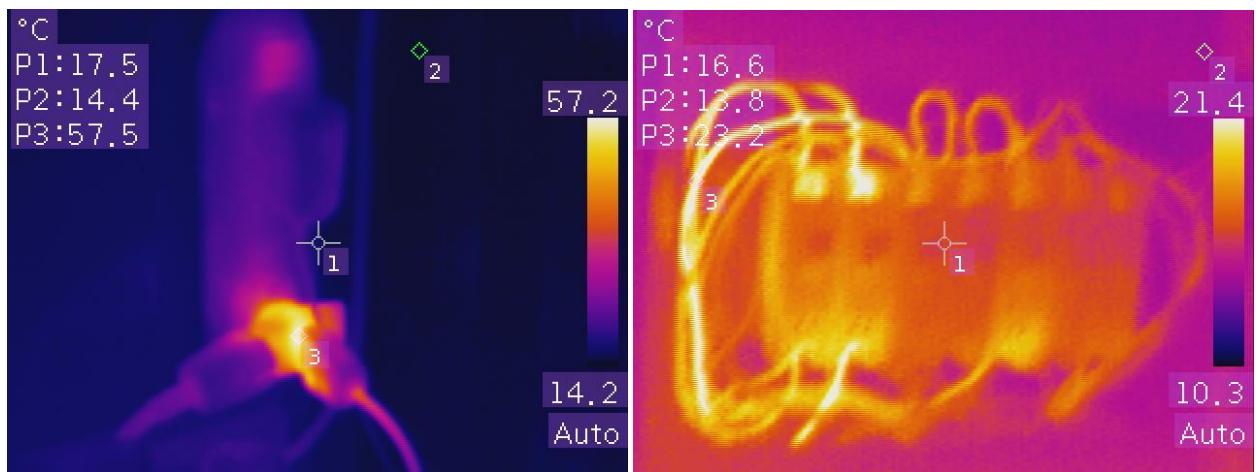
Ilustración 33: Local N°25

- Las cañerías embutidas de hierro poseen un gran deterioro por óxido.
- El tablero no posee dispositivo diferencial residual (DDR).
- Todos los interruptores automáticos deben ser bipolares o tetrapolares.
- Se sugiere la colocación de peines de conexiónado para los elementos de maniobra y protección de los tableros.
- Los cables en los tableros deben estar ordenados.
- No se observa el cable de tierra.
- Las cajas deben tener tapa.
- Existencia de tomacorrientes múltiples con consumos importantes.
- Los artefactos fluorescentes con tubos a la vista deben tener protección ante la caída de un tubo.
- Cables a la vista sin canalizar.
- Cables tipo taller (TPR) sin canalización.
- Cercanía de sistemas eléctricos a sistemas de agua y de gas.
- Con la cámara termográfica, se localizaron puntos calientes mayores a 30°C en tomacorriente múltiple.

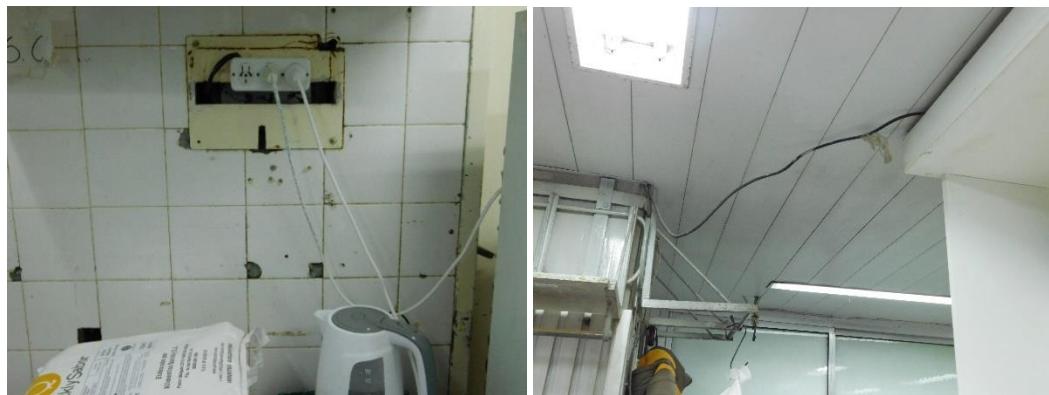
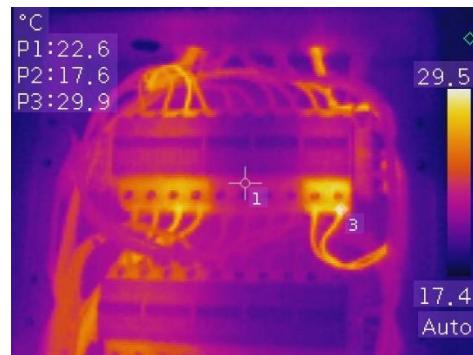
Ilustración 36: Local N°30 y N°31

- Las cañerías embutidas de hierro poseen un gran deterioro por óxido.
- El tablero no posee dispositivo diferencial residual (DDR).
- Tomacorrientes rotos o sin tapa.
- Las cajas deben tener tapa.
- Ausencia de conectores en unión de cañerías con cajas.
- Existencia de tomacorrientes múltiples con consumos importantes.
- Los artefactos fluorescentes con tubos a la vista deben tener protección ante la caída de un tubo.
- Cables a la vista sin canalizar.

- Cables tipo taller (TPR) sin canalización.
- Los tomacorrientes deben ser polarizados (tres patas).
- Con la cámara termográfica, se localizaron puntos calientes mayores a 30°C en los tableros eléctricos.

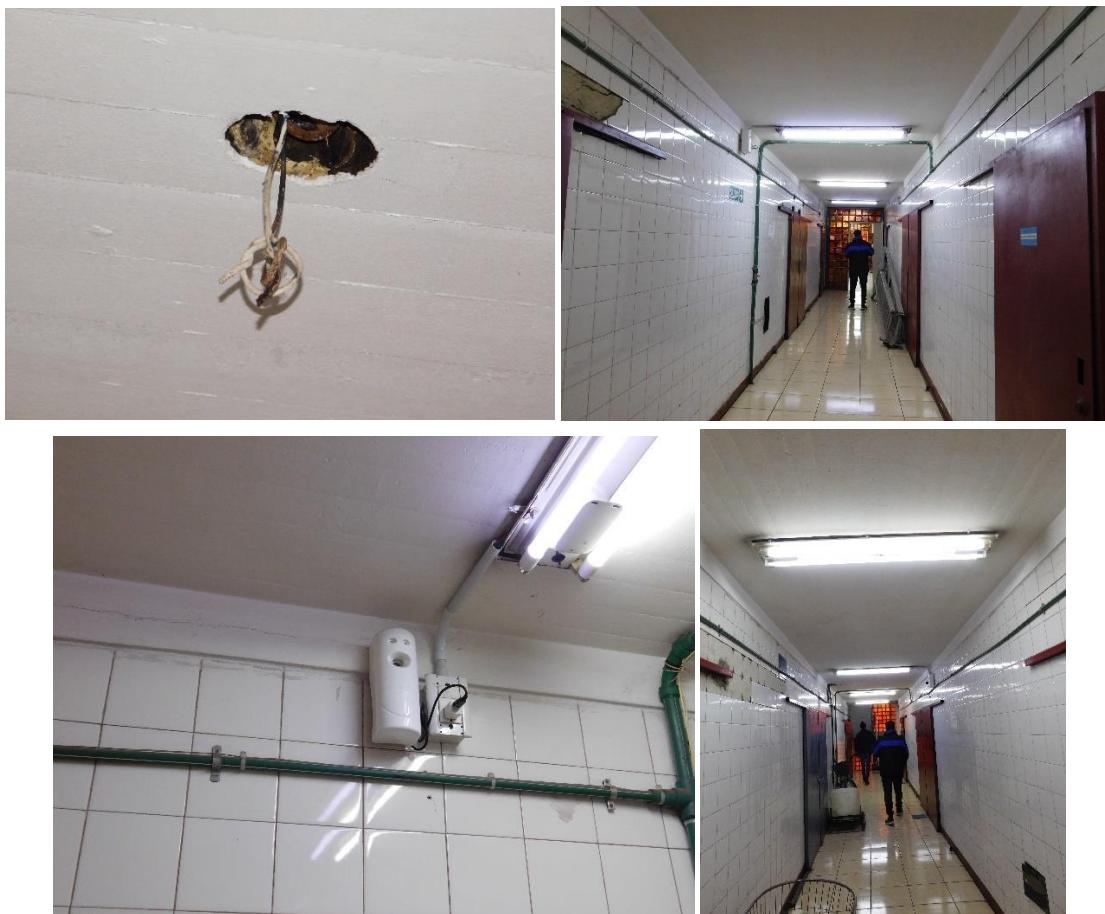
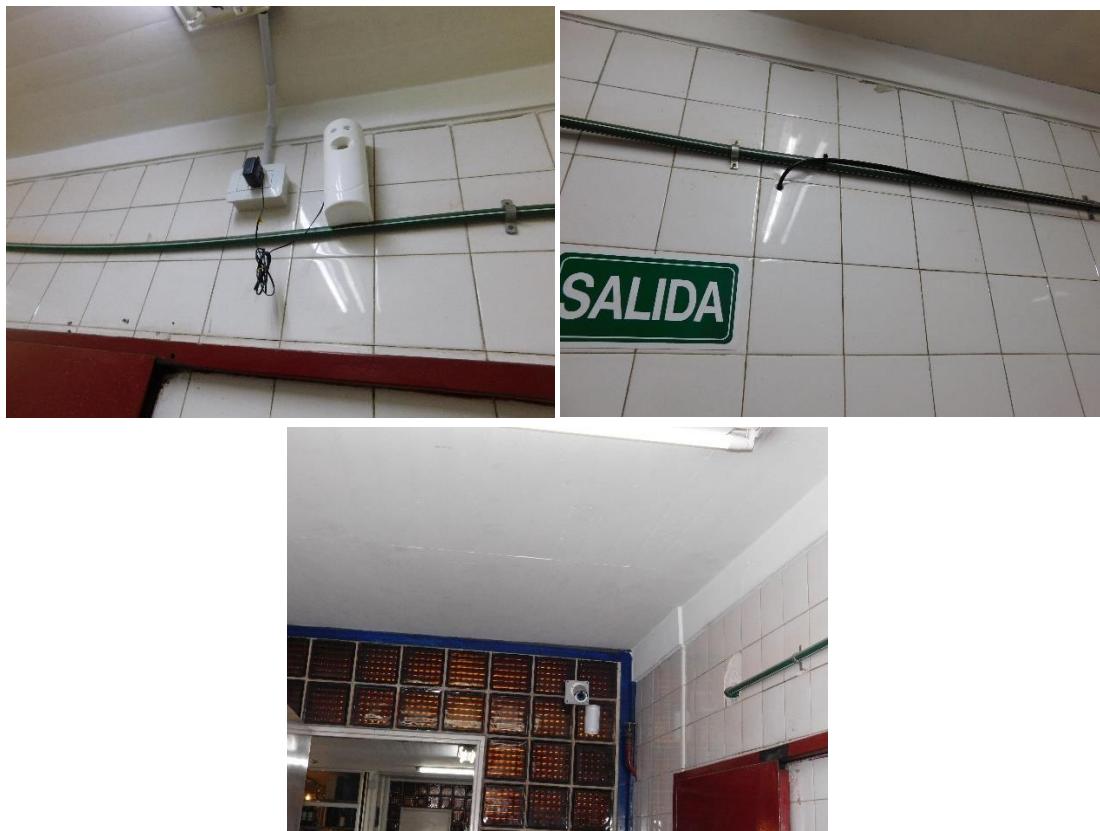
Ilustración 40: Pasillo delantero

En esta zona pudieron detectarse los siguientes estados fuera de norma (Ilustración 40):

- No se constató la presencia del cable de tierra en algunas partes de la instalación.
- Falta conexión de canalizaciones metálicas a tierra
- Falta conexión de las cajas metálicas a tierra
- Existen cables TPR y simple vaina a la vista (contactos directos)
- El cable de tierra debe ser aislado y de color verdiamarillo.
- Los artefactos fluorescentes con tubos a la vista no tienen protección ante la caída de un tubo
- Las cañerías a la vista deben estar correctamente soportadas
- Estado de las cañerías embutidas con presencia de óxido.
- Ausencia de conectores en unión de cañerías con cajas
- Cercanía de sistemas eléctricos a sistemas de agua. (soportadas de ellas)

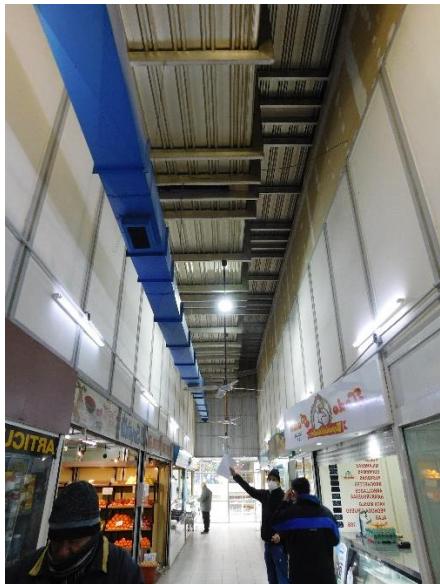
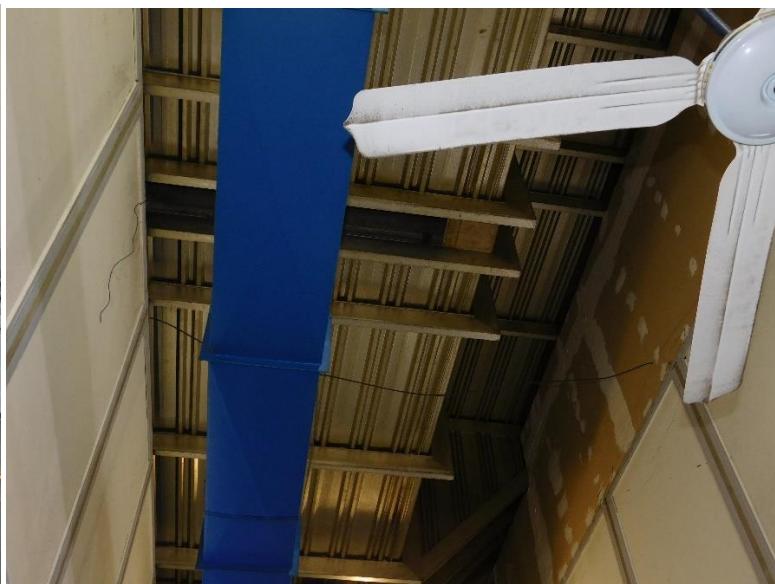
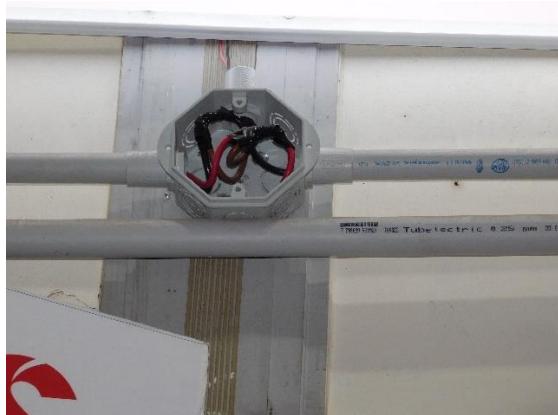
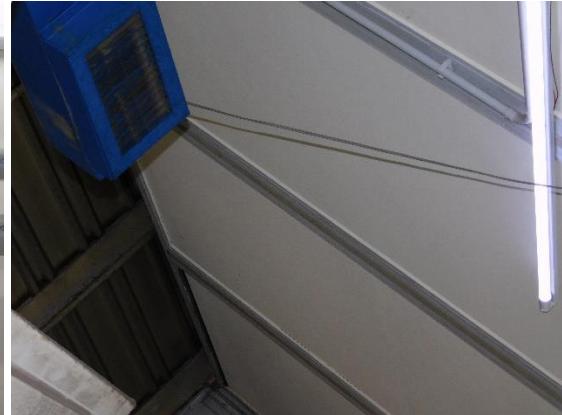
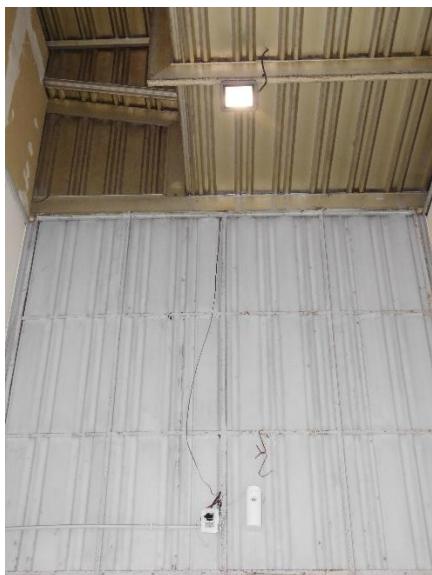
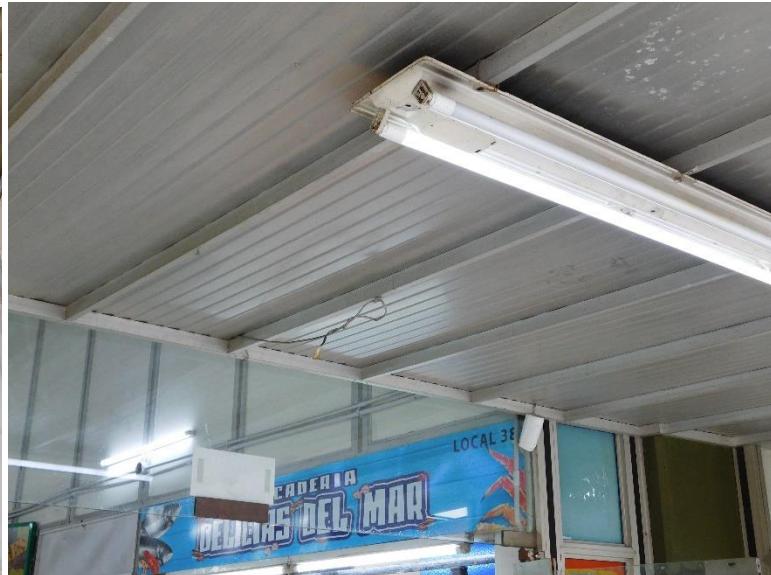
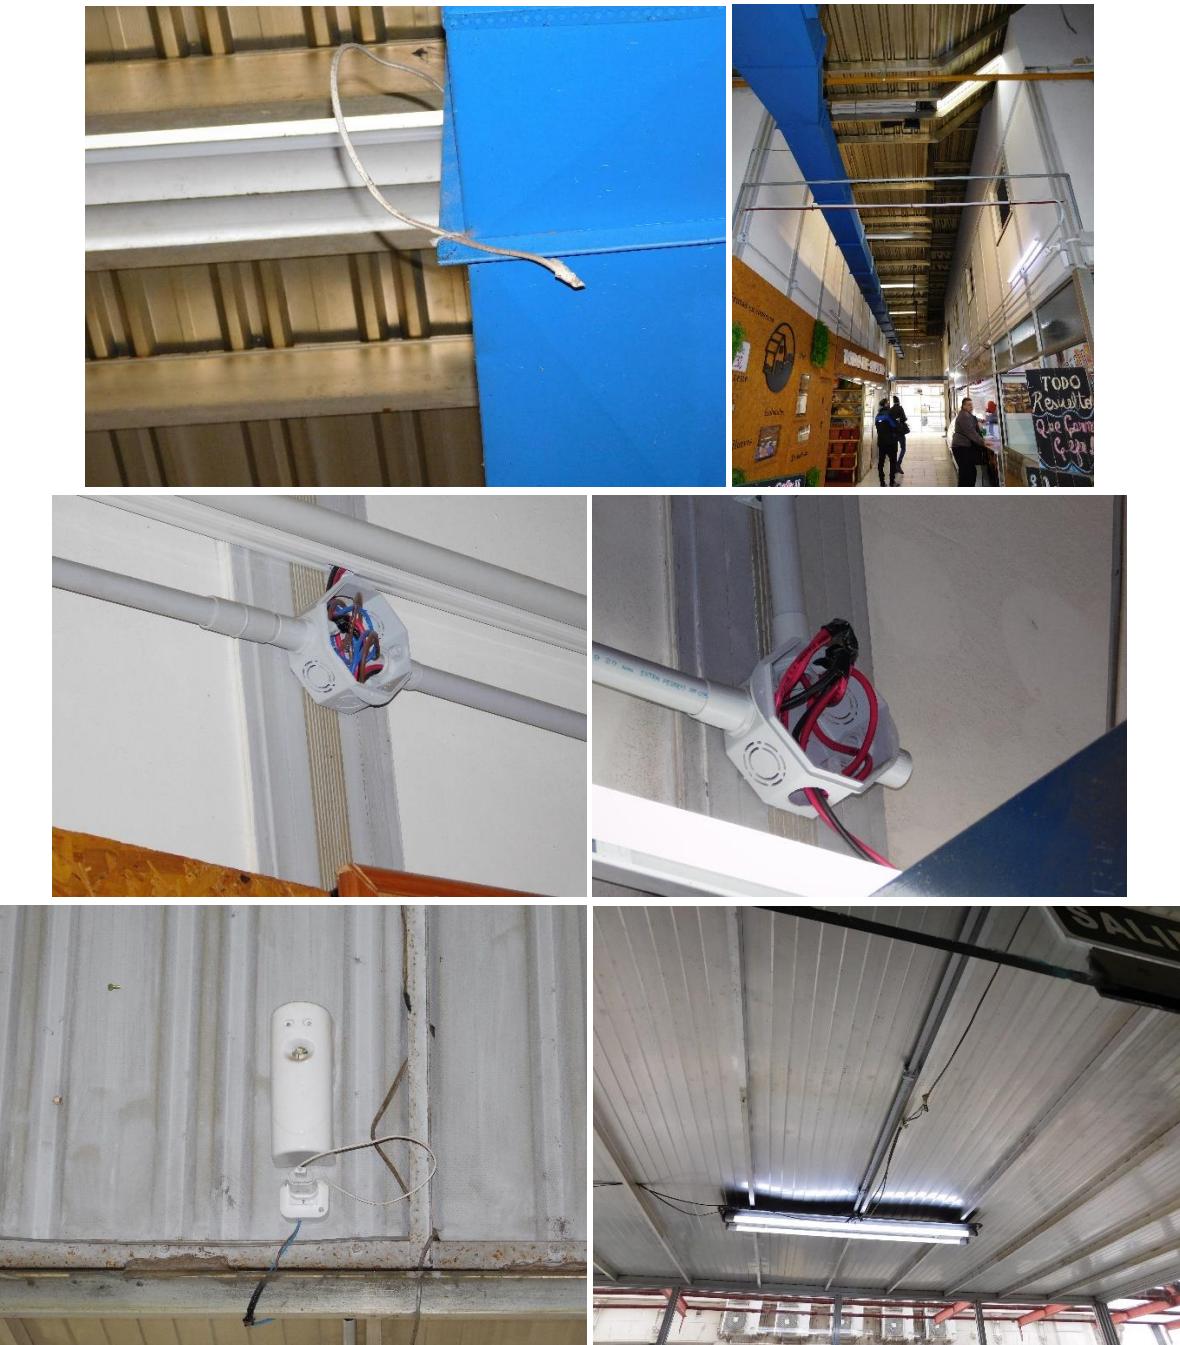
Ilustración 41: Pasillo delantero derecho

En esta zona pudieron detectarse los siguientes estados fuera de norma (Ilustración 41):

- No se constató la presencia del cable de tierra en gran parte partes de la instalación.
- Falta conexión de canalizaciones metálicas a tierra.
- Falta conexión de las cajas metálicas a tierra.
- Existen cables TPR y simple vaina a la vista (contactos directos)
- El cable de tierra debe ser aislado y de color verdiamarillo.
- Los artefactos fluorescentes con tubos a la vista no tienen protección ante la caída de un tubo
- Cajas sin tapas (contactos directos)

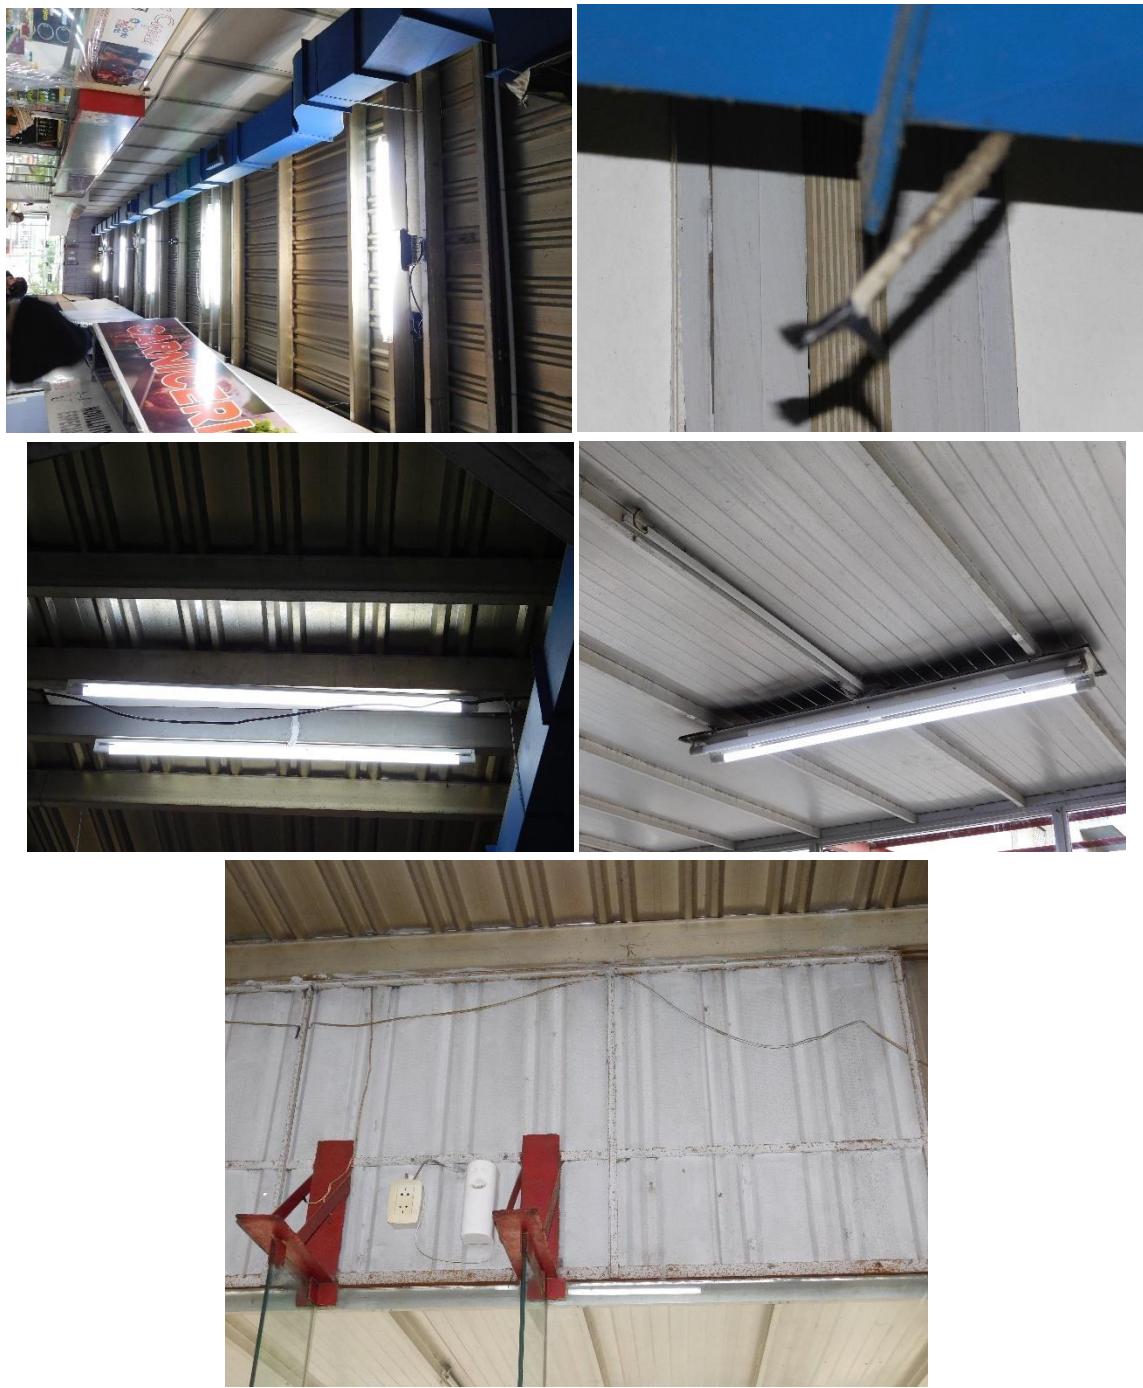
Ilustración 43: Pasillo intermedio trasero

En esta zona pudieron detectarse los siguientes estados fuera de norma (Ilustración 43):

- No se constató la presencia del cable de tierra en algunas partes de la instalación.
- Falta conexión de canalizaciones metálicas a tierra
- Existen cables TPR y simple vaina a la vista (contactos directos)
- Los artefactos fluorescentes con tubos a la vista no tienen protección ante la caída de un tubo
- Estado de las cañerías embutidas con presencia de óxido.
- Cercanía de sistemas eléctricos a sistemas de agua. (soportadas de ellas)

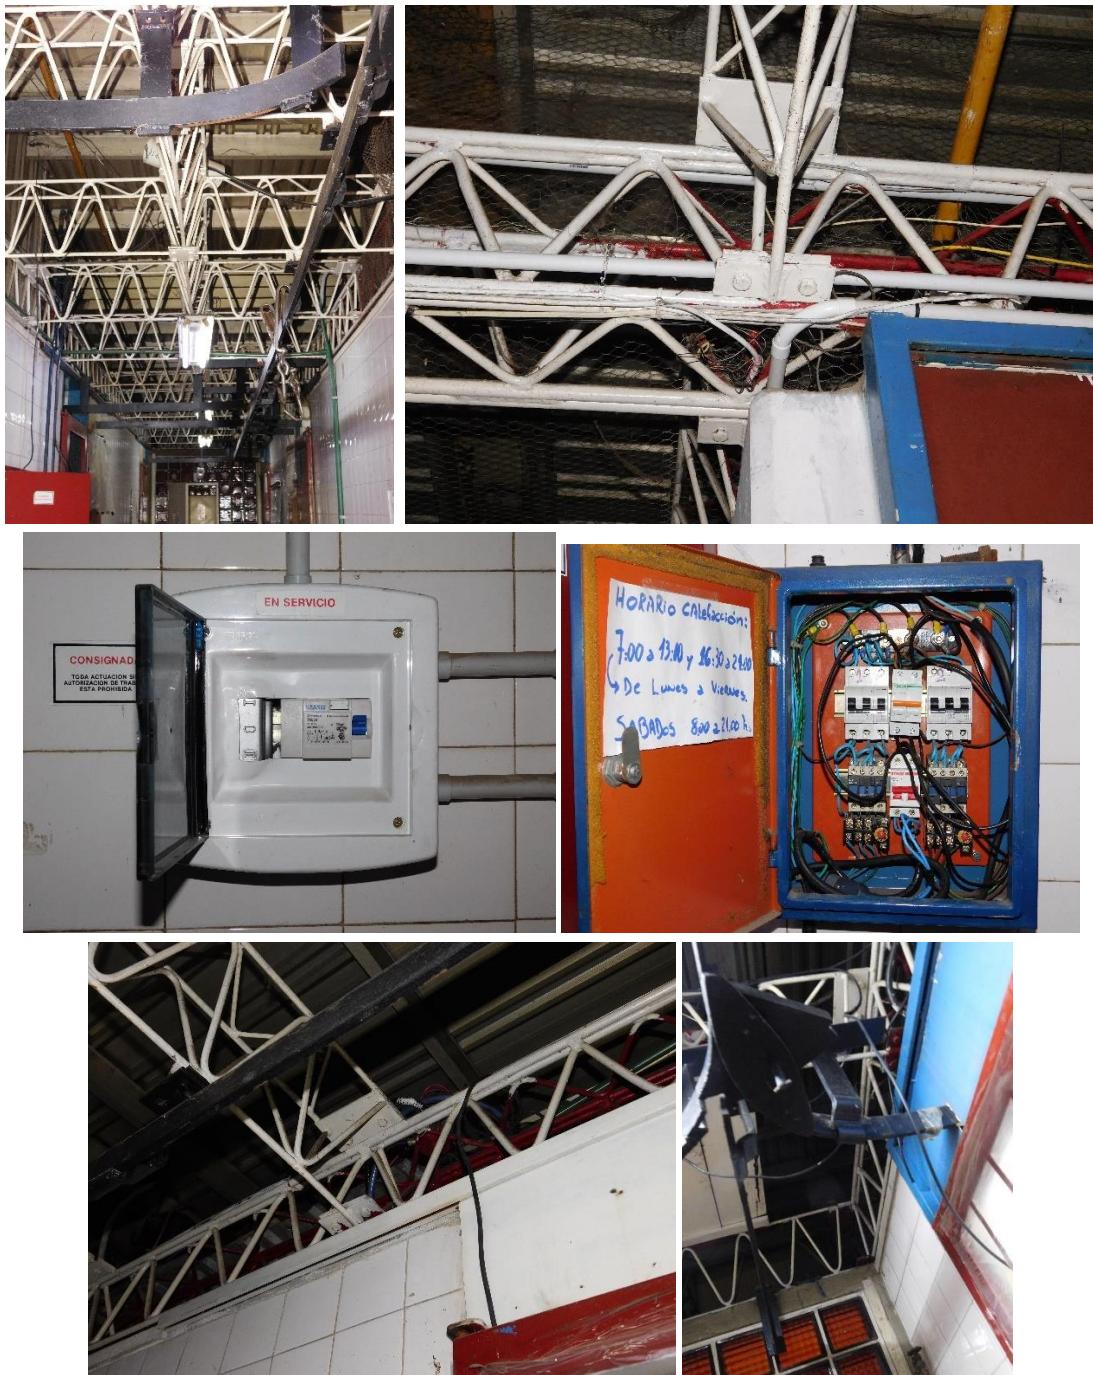
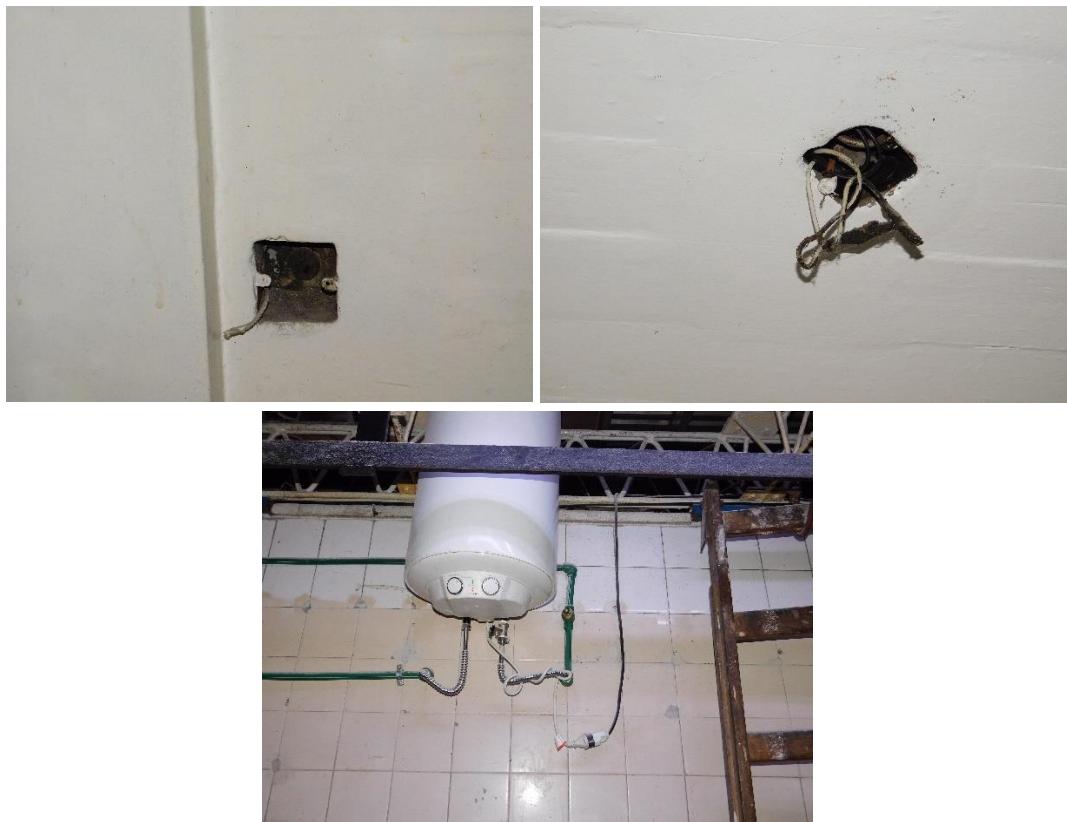
Ilustración 44: Pasillo trasero

- No se constató la presencia del cable de tierra en algunas partes de la instalación.
- Falta conexión de canalizaciones metálicas a tierra
- Falta conexión de las cajas metálicas y artefactos de iluminación a tierra
- Existen cables TPR y simple vaina a la vista (contactos directos)
- El cable de tierra debe ser aislado y de color verdiamarillo.
- Los artefactos fluorescentes con tubos a la vista no tienen protección ante la caída de un tubo
- Las cañerías a la vista deben estar correctamente soportadas
- Estado de las cañerías embutidas con presencia de óxido.

- Ausencia de conectores en unión de cañerías con cajas
- Cercanía de sistemas eléctricos a sistemas de agua. (soportadas de ellas)
- Tableros sin protección contra contactos indirectos.
- Relés térmicos antiguos.
- Cables en tableros muy desprolijos.
- Falta bornera de tierra en los tableros.
- Se sugiere la colocación de peines de conexiónado.
- Conductores en tableros sin identificar.
- Tapas de tableros sin conexión a tierra.

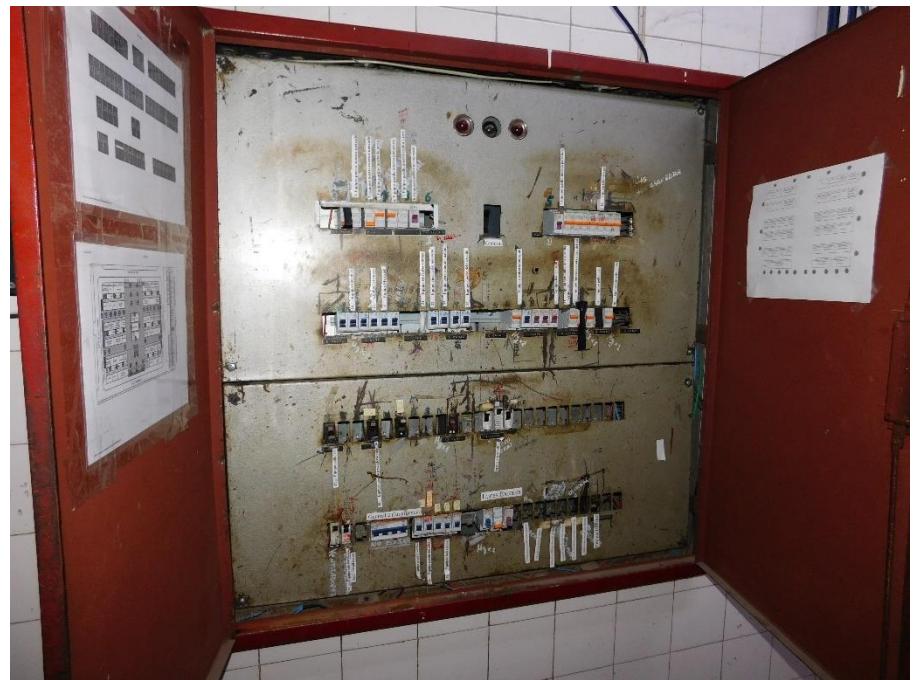
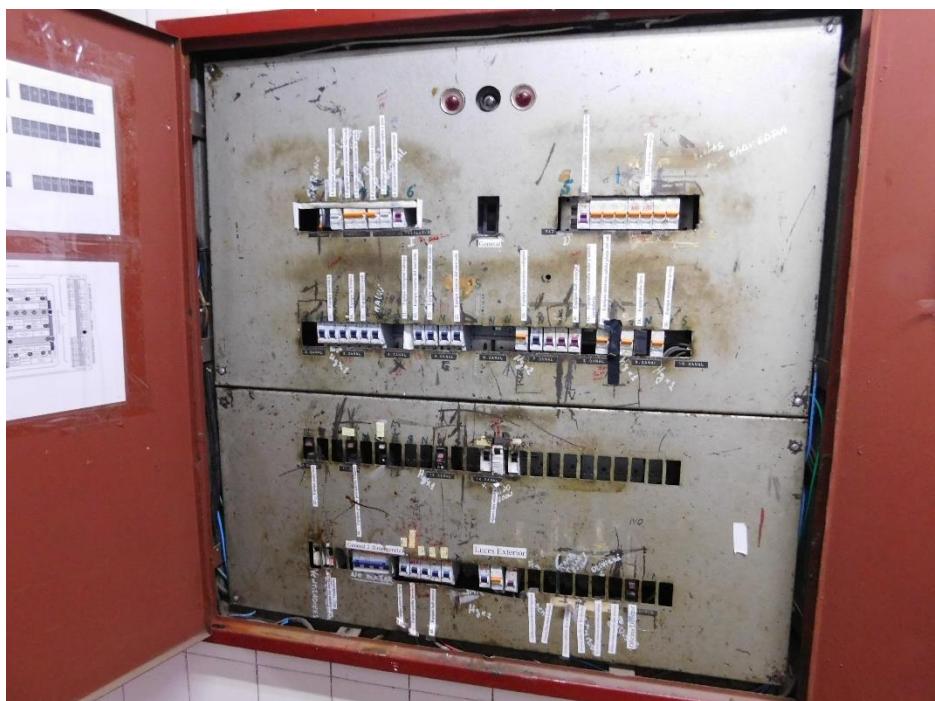
Ilustración 45: Tablero de iluminación general

En esta zona pudieron detectarse los siguientes estados fuera de norma (Ilustración 45):

- Falta un sistema de seccionamiento y protección general.
- Los interruptores termomagnéticos deben ser bipolares o tetrapolares para seccionar el neutro.
- Existen bocas del tablero sin tapa (contactos directos)
- La tapa del tablero no se encuentra conectada a tierra.
- Existen interruptores automáticos muy antiguos.
- Los cables se suponen muy desprolijos.
- Tanto el tablero como las canalizaciones que parten de él se suponen muy atacas por el óxido.

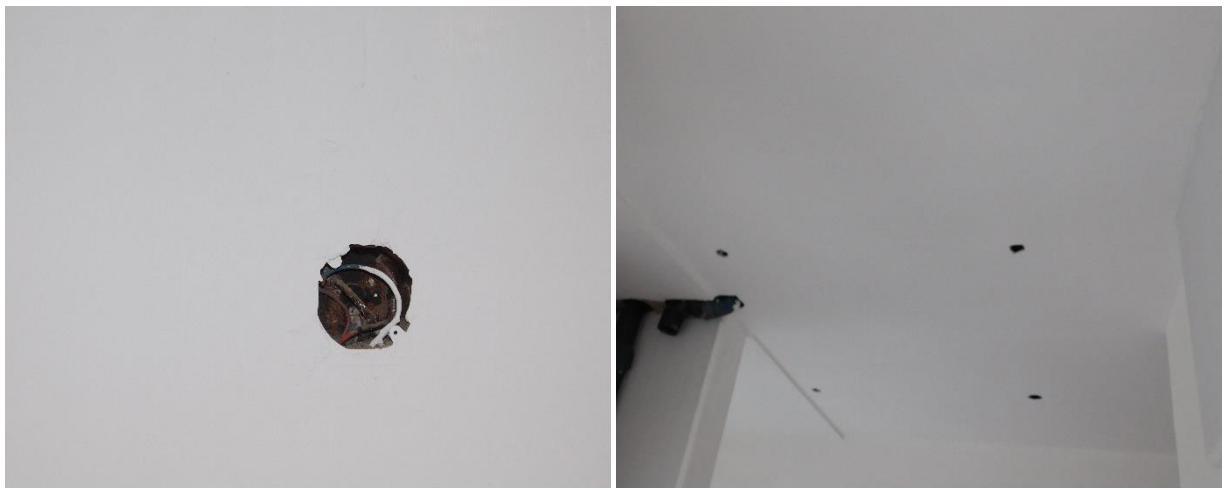
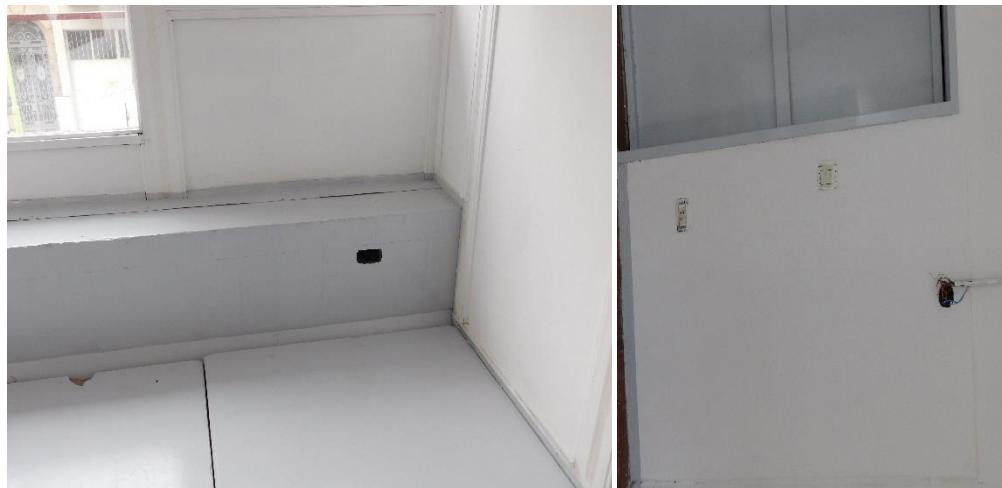
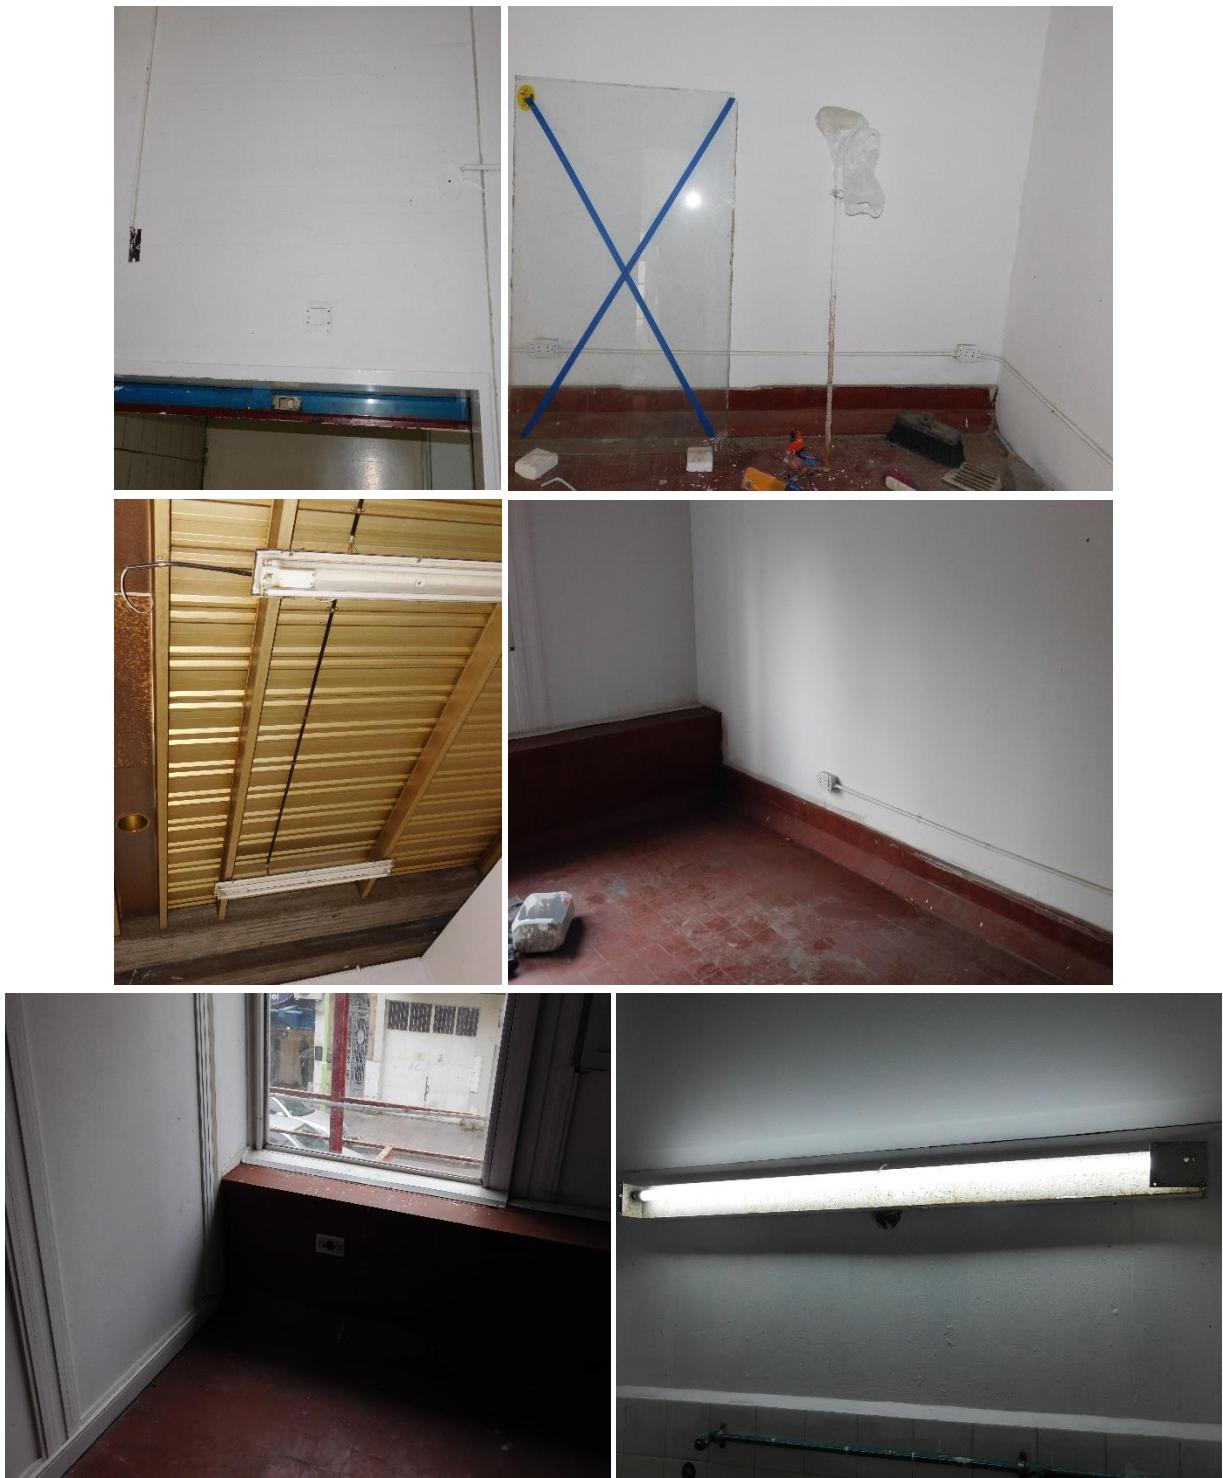
Ilustración 49: Entrepiso – Oficina E3

- Conductores soportados en cañerías de otros servicios
- Conductores empalmados con aislación defectuosa.
- En artefactos iluminación en techos, el cableado sin protección pasa a través de estructuras metálicas.

- Cables empalmados, sin respetar los colores.
- Presencia de zapatillas de conexión eléctrica con aparente uso auxiliar, solo permitidas para uso eventual.

- Existe un tablero eléctrico no embutido sin protección contra contactos directos fuera de norma.

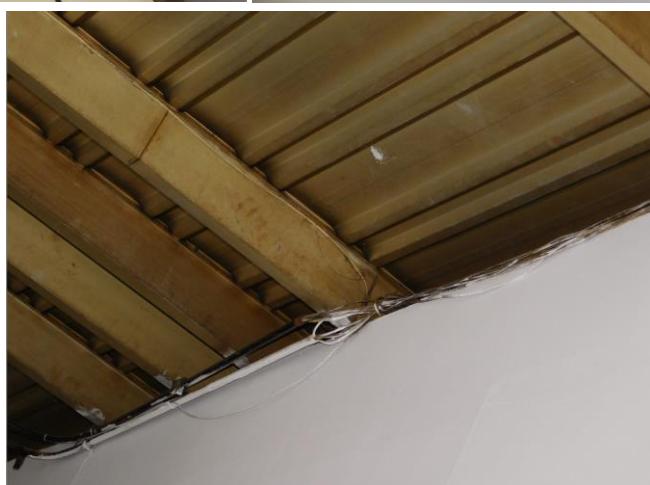
Ilustración 50: Entrepiso – Oficina E4

- No se pudo establecerse la existencia del cable de tierra.
- Conducciones eléctricas que pasan de cableados externos bajo caño plástico no directamente a caja empotrada sin ningún tipo de protección.
- Las cajas existentes no se encuentran conectadas a tierra.
- Se presupone que toda la canalización embutida tiene un deterioro por humedad muy avanzado por el estado de las cajas de conexión. Presencia de óxido.

- Cajas de conducción eléctrica cableadas y sin tapa de protección contra contactos directos.
- Cables suspendidos sin ningún tipo de canalización.
- Existen conductores tipo taller sin canalización.
- Canalizaciones plásticas con conductores simple vaina.
- Cables simple vaina a la vista sin canalización.
- Conductores empalmados con aislación defectuosa.
- No existe tablero eléctrico
