Revisión del sistema eléctrico Mercado Municipal de Bahía Blanca

AGOSTO 2022

REVISIÓN SISTEMA ELÉCTRICO

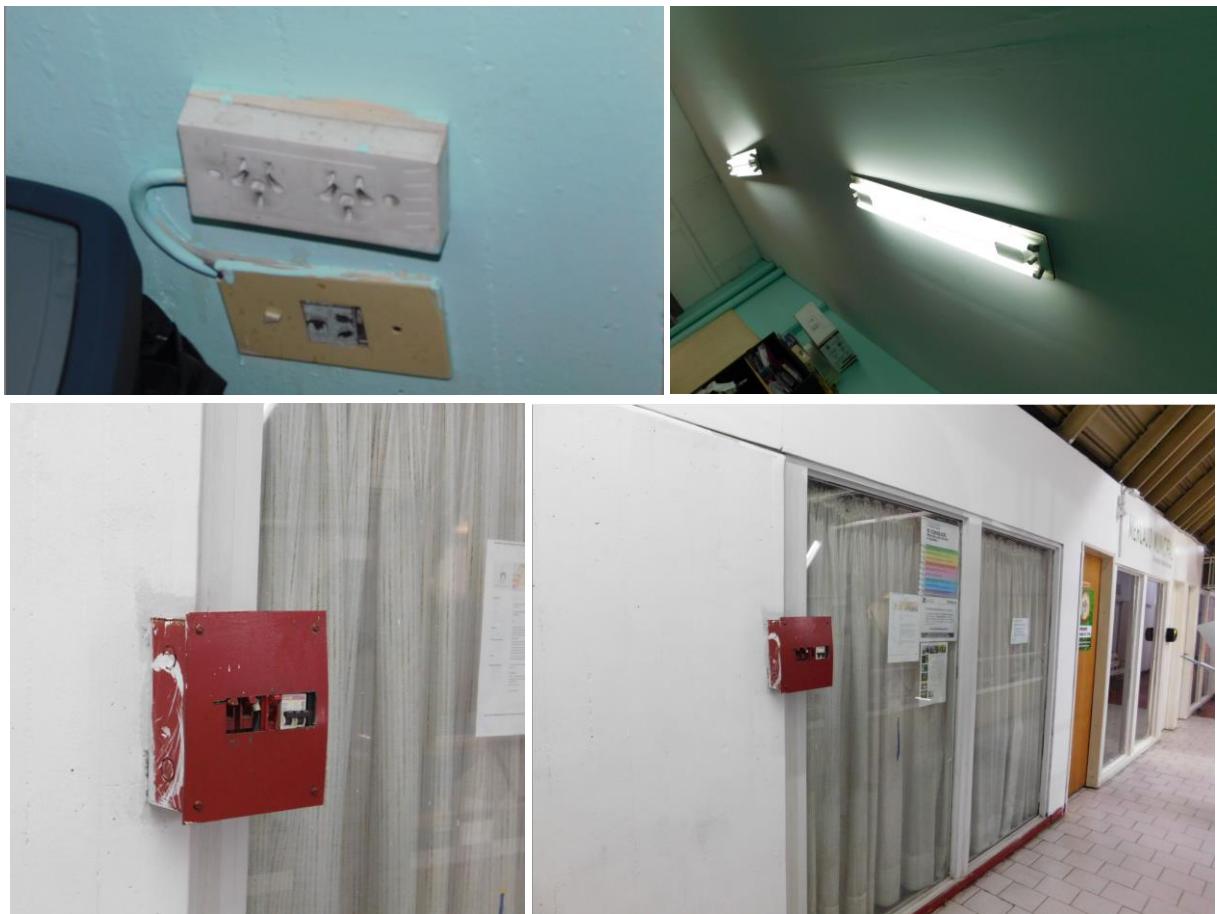
Ilustración 53: Entrepiso – Oficina E7

- Las cajas existentes no se encuentran conectadas a tierra.
- Se presupone que toda la canalización embutida tiene un deterioro por humedad muy avanzado por el estado de las cajas de conexión. Presencia de óxido.

- En los artefactos fluorescentes no pudieron constatarse su conexión a tierra ni tienen protección ante la caída de un tubo.
- Existen conductores tipo taller sin canalización.

- Canalizaciones plásticas con conductores simple vaina.
- Cables simple vaina a la vista sin canalización.
- Existe un tablero eléctrico exterior a la oficina, con interruptores automáticos unipolares.

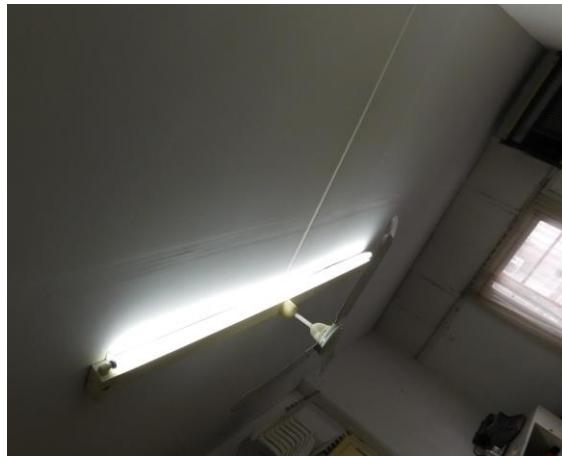
Ilustración 54: Entrepiso – Oficina E8

- Se presupone que toda la canalización embutida tiene un deterioro por humedad muy avanzado por el estado de las cajas de conexión. Presencia de óxido.
- En los artefactos fluorescentes no pudieron constatarse su conexión a tierra ni tienen protección ante la caída de un tubo.
- Existen conductores tipo taller sin canalización.
- Canalizaciones plásticas con conductores simple vaina.
- Cables simple vaina a la vista sin canalización.
- Cajas embutidas con presencia de óxido, sin anular. (instalación original)

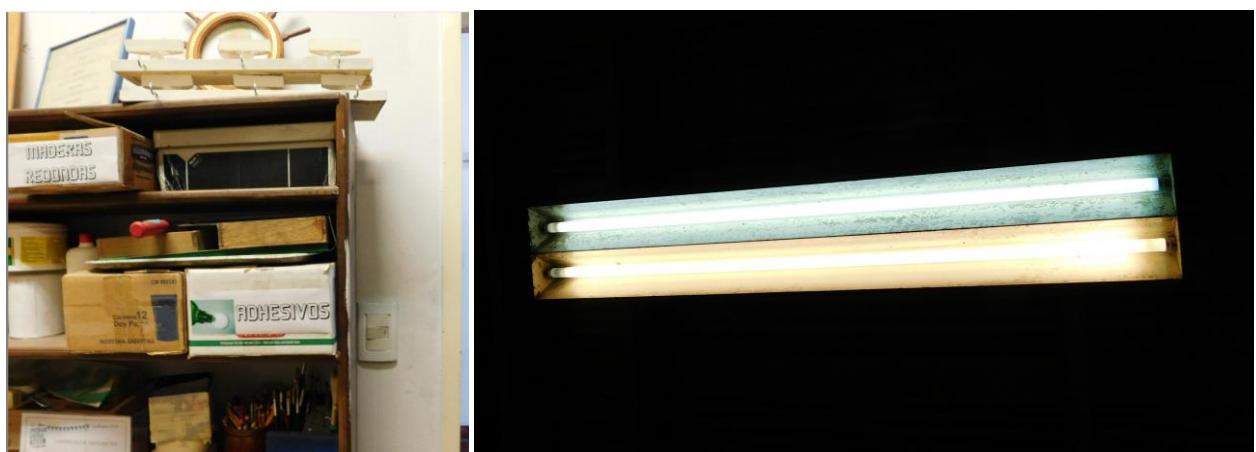
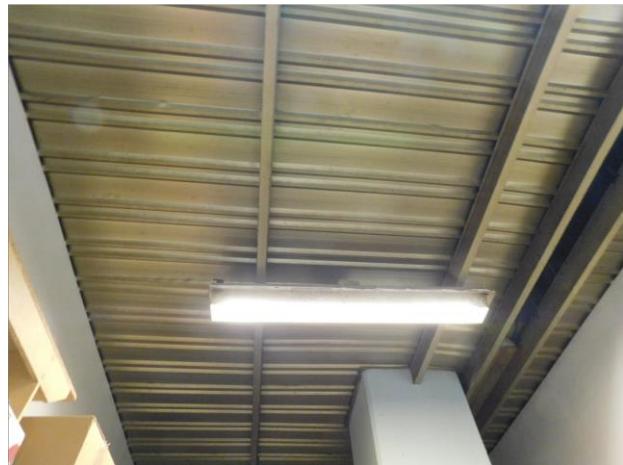
Ilustración 56: Entrepiso – Oficina E10

En esta zona pudieron detectarse los siguientes estados fuera de norma (Ilustración 56).

- No se pudo establecer la existencia del cable de tierra.
- Dada la ocupación de pared a pared por mobiliario y archivos, no se pudo revisar la instalación eléctrica en paredes.
- No existe un tablero eléctrico.

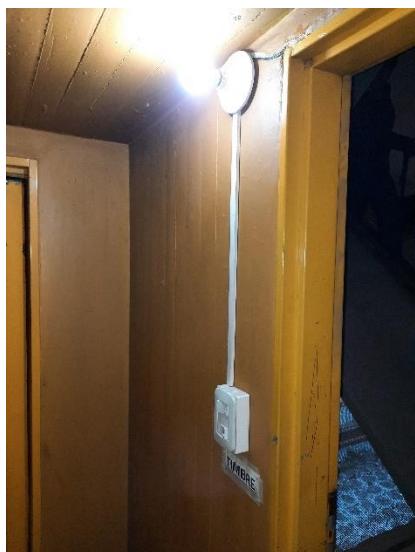
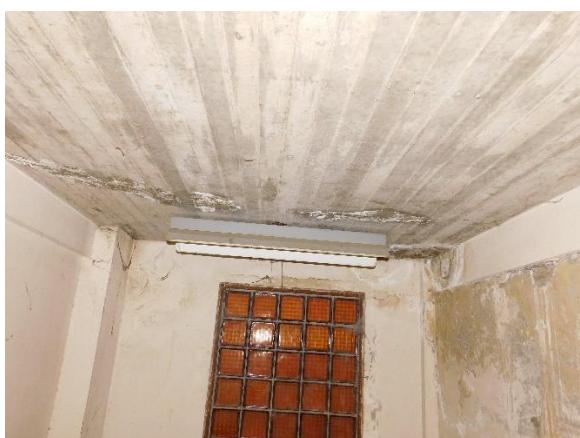
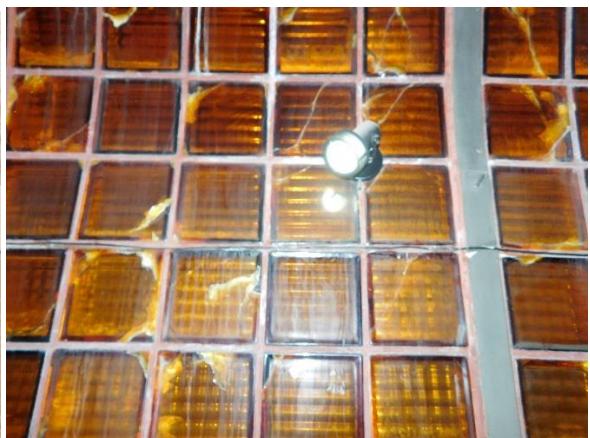
Ilustración 58: Locales en el último piso

En esta zona pudieron detectarse los siguientes estados fuera de norma (Ilustración 58):

- No pudo establecerse la continuidad del cable de tierra en la gran parte de la instalación.
- El conductor de tierra que existe es de cable desnudo, de sección insuficiente. Debe ser aislado y de color Verdiamarillo.
- Las cajas existentes no se encuentran conectadas a tierra.
- Se presupone que toda la canalización embutida tiene un deterioro por humedad muy avanzado por el estado de las cajas de conexión. Presencia de óxido.
- En los artefactos no pudieron constatarse su conexión a tierra ni tienen protección ante la caída de un tubo.
- Existen conductores tipo taller y simple vaina sin canalización.
- Canalizaciones metálicas sin soporte adecuado.
- Canalizaciones plásticas con conductores simple vaina.
- Conductores soportados en cañerías de otros servicios
- Conductores empalmados con aislación defectuosa.
- Cajas sin tapas (tomaorrientes y llaves)

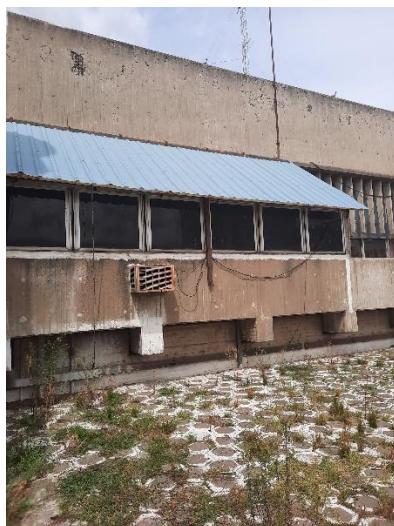
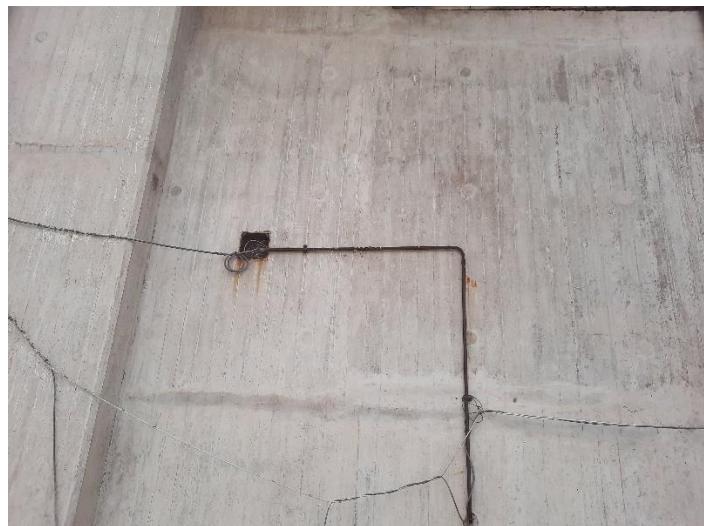
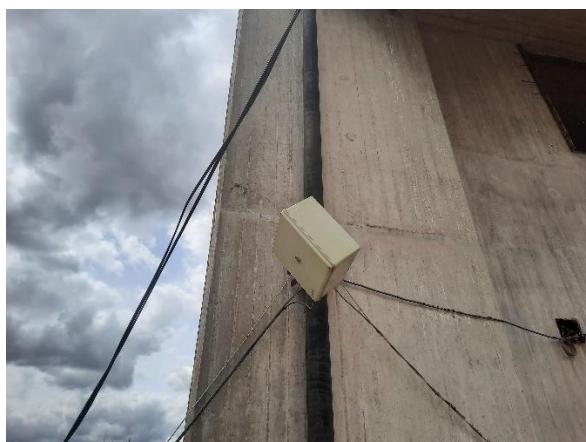
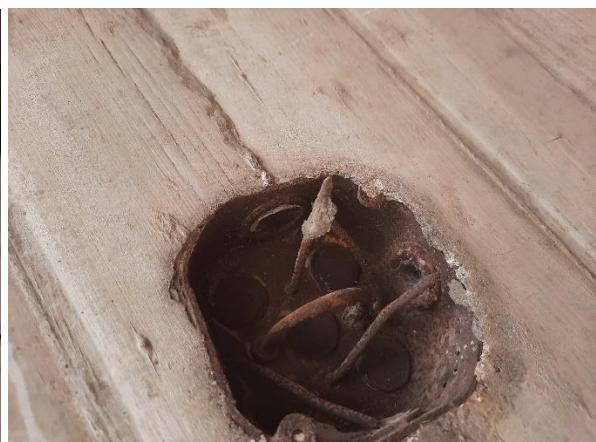
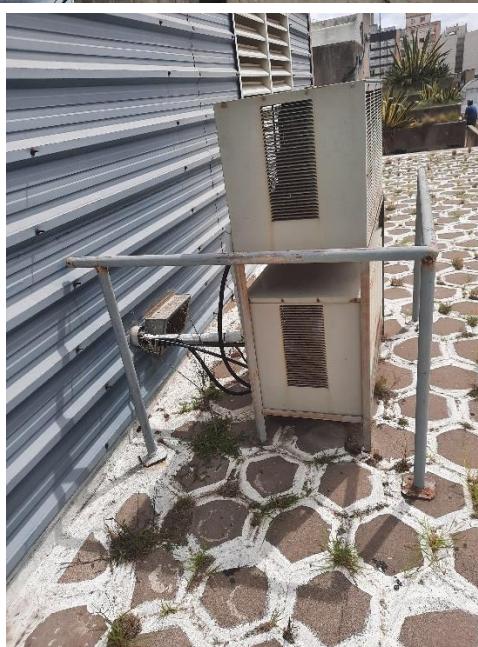
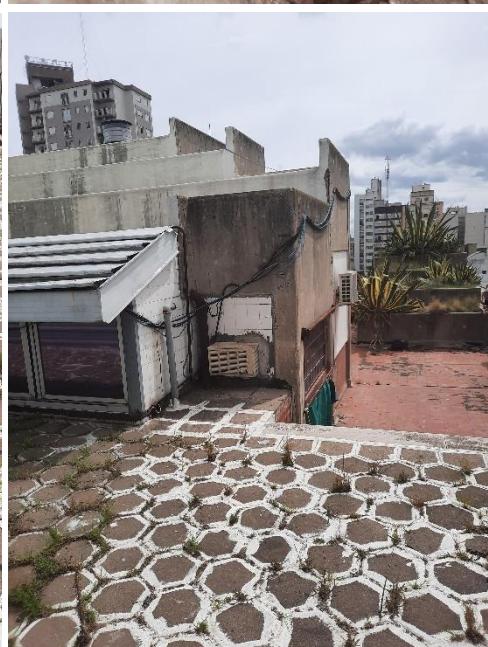
Ilustración 59: Terraza

- No pudo establecerse la continuidad del cable de tierra.
- Las cajas no se encontraban conectadas a tierra.
- Cables tipo TPR y simple vaina a la vista sin canalización.
- No debe haber cables a la vista por los contactos directos
- Los artefactos de iluminación se encuentran mal soportados y su acometida de cables es defectuosa.
- Las cañerías a la vista estás mal soportadas.
- cañerías embutidas con presencia de óxido.
- Ausencia de conectores en unión de cañerías con cajas
- Ausencia de tapas de las cajas (contactos directos)

- La protección de descargas atmosféricas se encuentra muy deteriorado.
- El conductor de tierra del pararrayos se encuentra muy deteriorado y conectado a la estructura de hormigón.
- Cajas eléctricas mal soportadas.

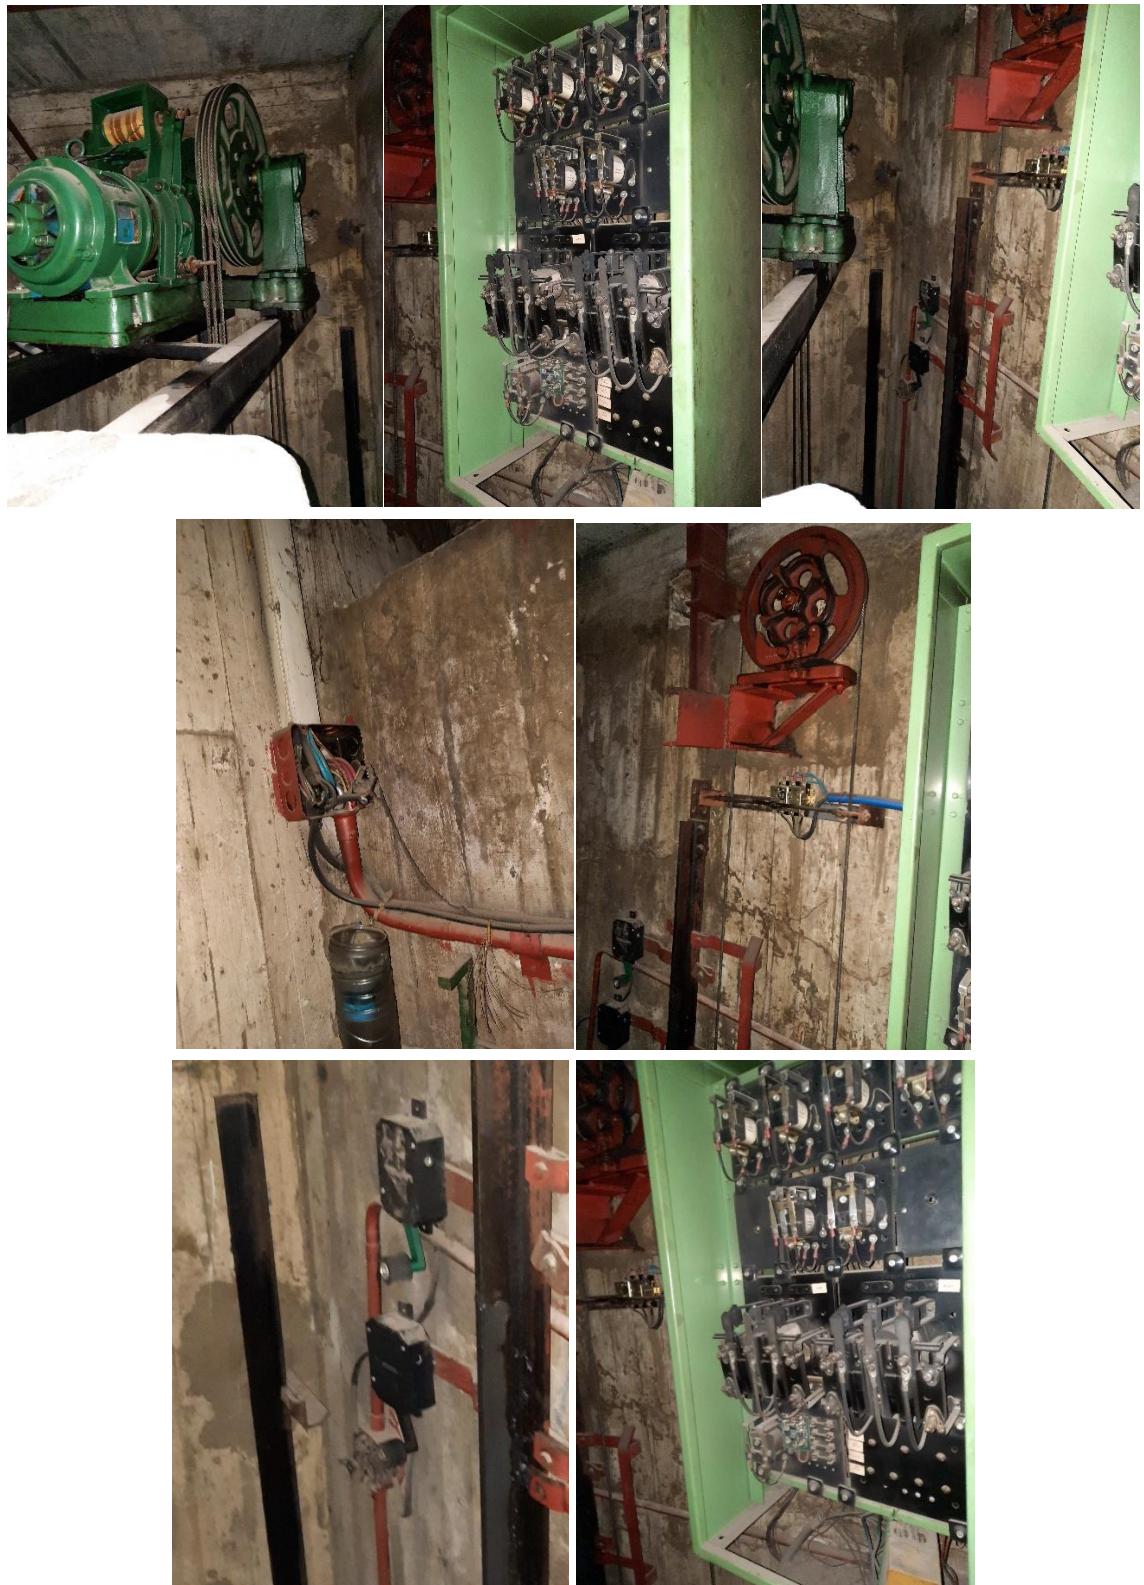
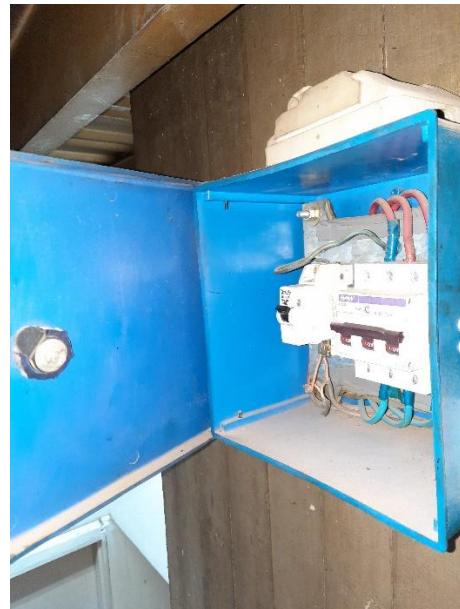
Ilustración 62: Montacargas N° 1

- La continuidad del cable de tierra no pudo observarse.
- No existe conexión a tierra de los equipos ni los tableros
- No existen canalizaciones para los cables
- No existe conexión de las cajas metálicas a tierra
- No existe de dispositivo diferencial residual (DDR)
- Existe un interruptor automático unipolar que no secciona el neutro.
- Deben existir peines de conexionado (sugerencia)
- Los cables de los tableros se encuentran desordenados y sin identificación.
- Existen cajas y tableros sin la protección adecuada y por ello hay cables a la vista (contactos directos)
- No existe una bornera de tierra donde se conectan todos los cables de tierra.
- El cable de tierra debe ser aislado de color Verdiamarillo.
- No existe una iluminación adecuada para el trabajo de mantenimiento.

- Se nota presencia de óxido en las cañerías metálicas a la vista y embutidas.
- Ausencia de conectores en unión de cañerías con cajas
- tapas de las cajas (contactos directos)
- Cables tipo taller (TPR) sin canalización.
- Los equipos que forman el tablero de comando son muy antiguos y totalmente fuera de norma.

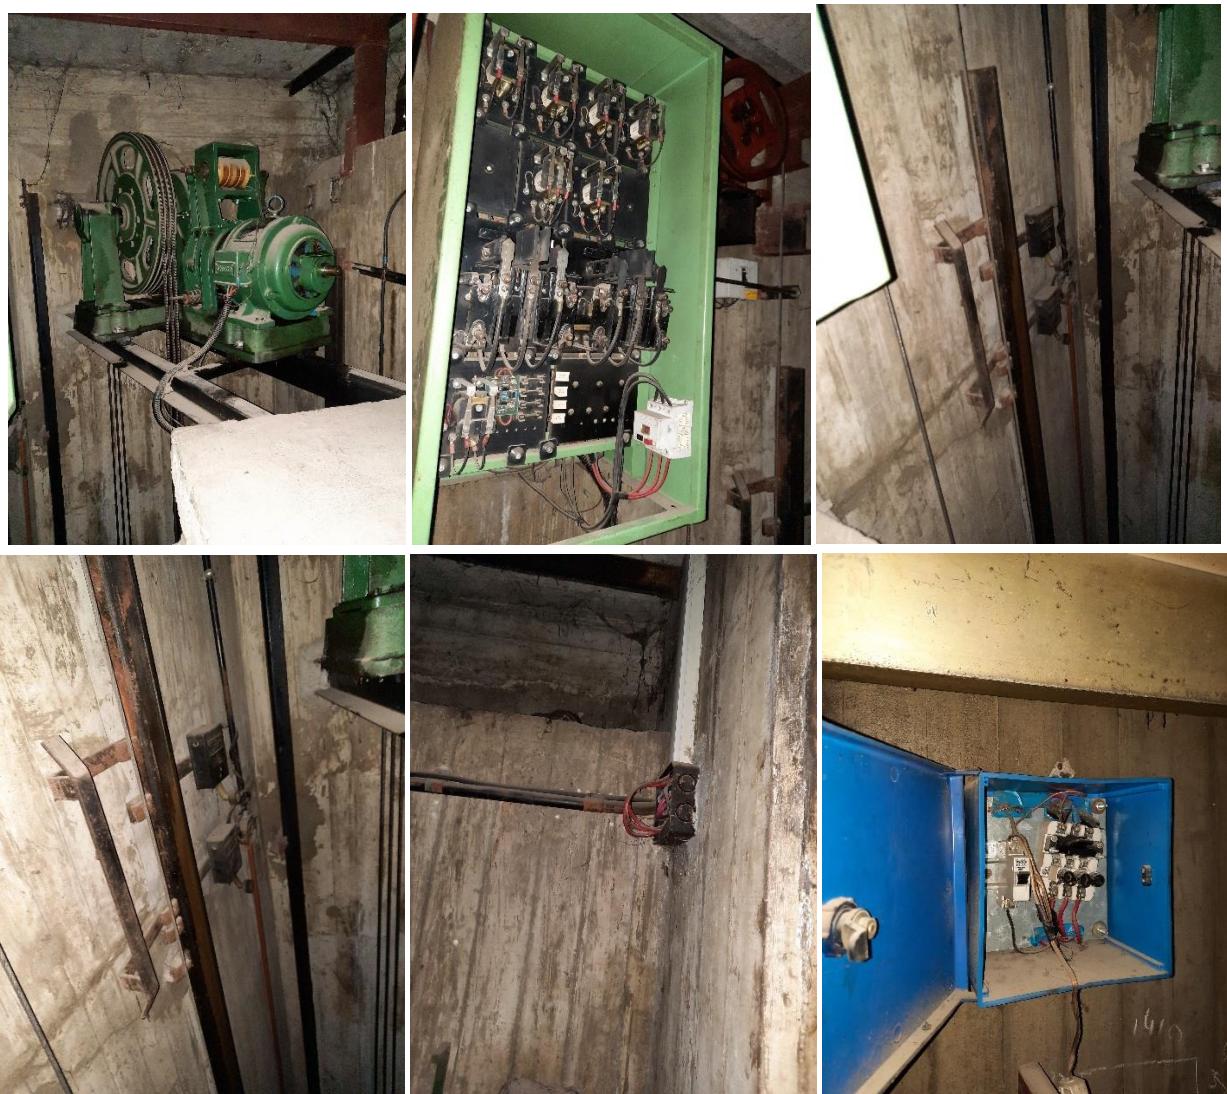
Ilustración 63: Montacargas N° 3

- El cable de tierra debe ser aislado de color Verdiamarillo.
- No existe una iluminación adecuada para el trabajo de mantenimiento.
- Se nota presencia de óxido en las cañerías metálicas a la vista y embutidas.

- Ausencia de conectores en unión de cañerías con cajas
- tapas de las cajas (contactos directos)
- Cables tipo taller (TPR) sin canalización.
- Los equipos que forman el tablero de comando son muy antiguos y totalmente fuera de norma.

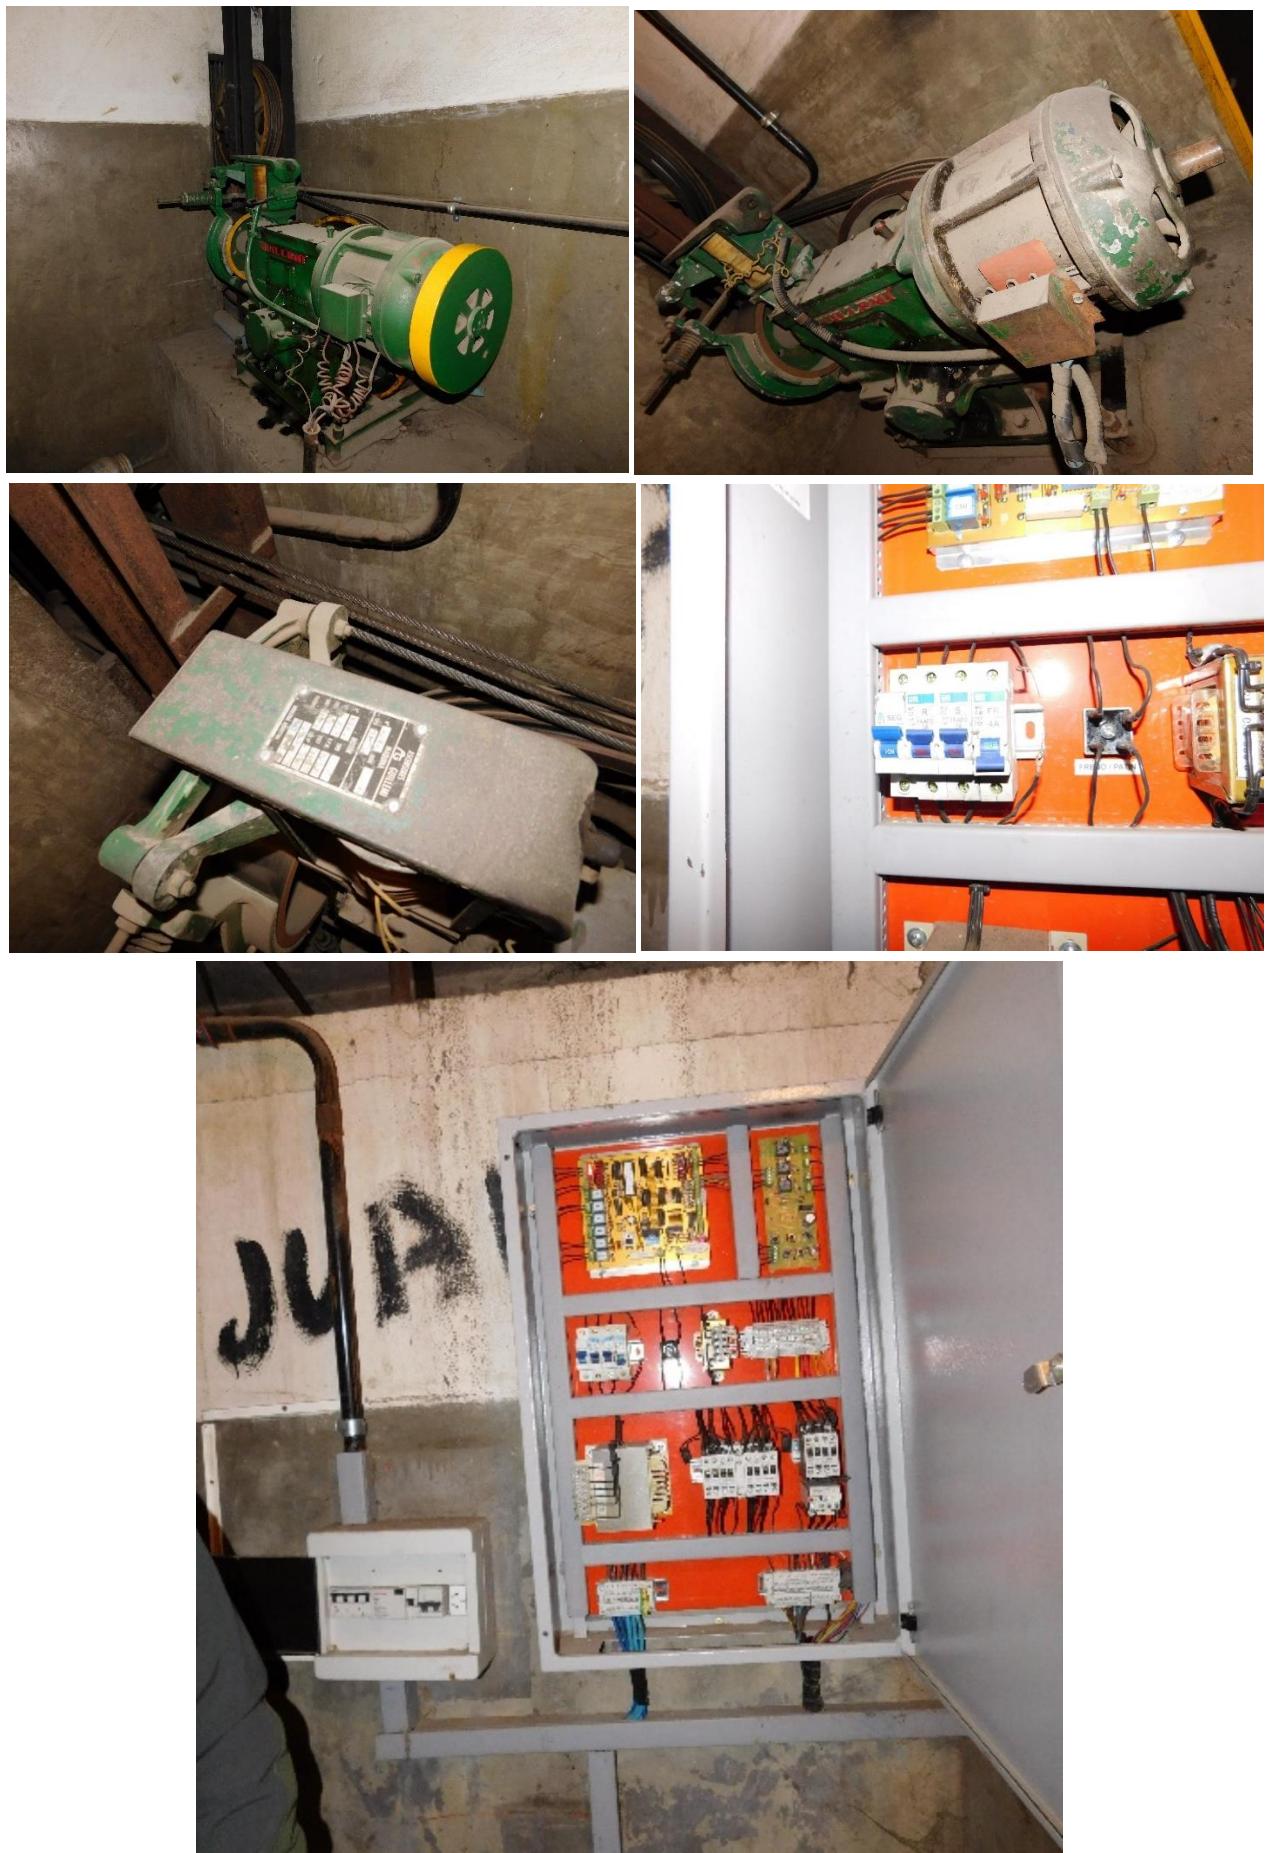
Ilustración 64: Montacargas N° 4

- Se nota presencia de óxido en las cañerías metálicas a la vista y embutidas.
- Ausencia de conectores en unión de cañerías con cajas
- Tapas de las cajas inexistentes (contactos directos)

- El lugar se encuentra muy sucio y debe limpiarse.
